Inhalt

Einleitung

Bernard Jaggi

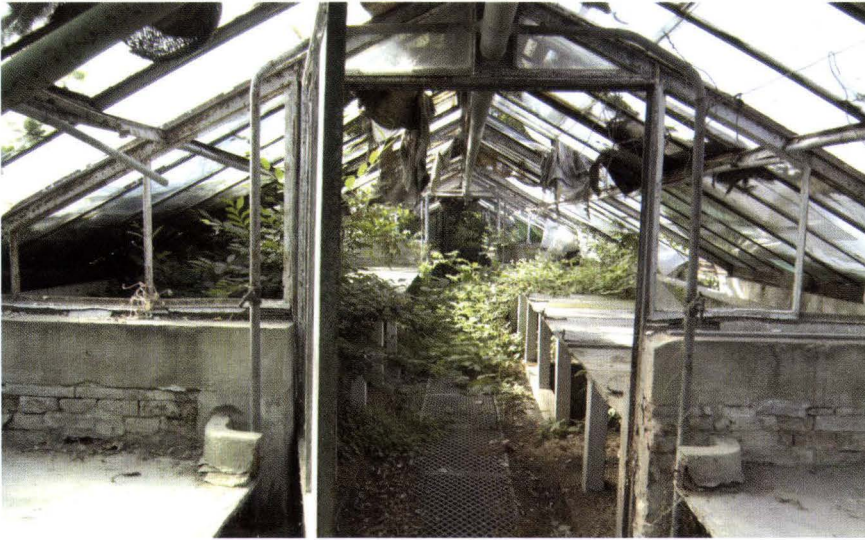
Abb. 2 Äussere Baselstrasse 387, Riehen – Bäumlihof (2005/87). Blick in den langen Gewächshausflügel Richtung hinteres Arealende. Zustand 2005. – Foto: Basler Denkmalpflege.

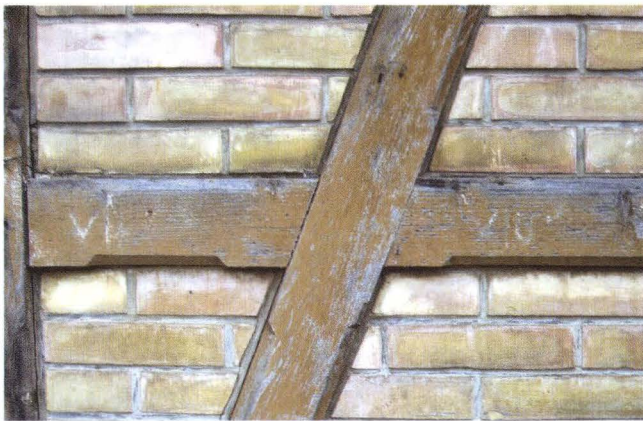
Abb. 8 Äussere Baselstrasse 387, Riehen – Bäumlhof (2005/87). Sämtliche Fachwerkhölzer sind exakt mit Zierfasen bearbeitet. Bei den gelben Backsteinen – sie weisen eine leichte Oberflächenrillung auf und sind mit ca. bleistiftdicken Löchern durchzogen – handelt es sich um industriell gefertigte Importware aus der 2. Hälfte des 19. Jahrhunderts. – Foto: Basler Denkmalpflege.

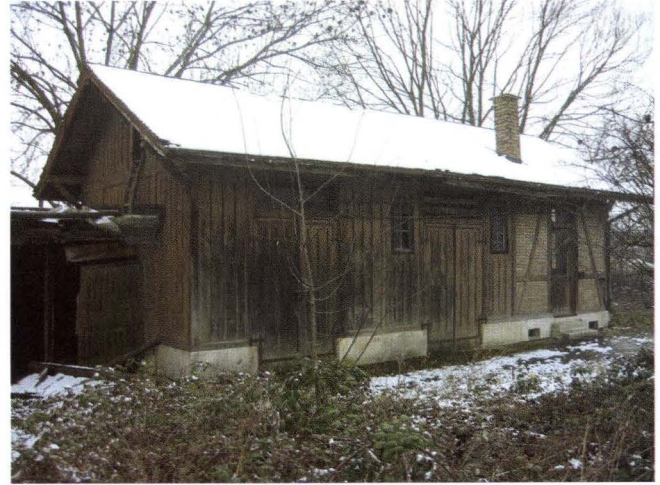
Abb. 9 Äussere Baselstrasse 387, Riehen – Bäumlhof (2005/87). Der Nordgiebel des Ökonomiebaus. Die verbretterte Fassade der Remise ist mit gleichmässig ausgesägten Vertikalschlitzern verziert. An den konstruktiven Hölzern zeigen sich die typischen Ausformungen mit flachen Karniesunterseiten und Wulstprofilen. Die Rahmen und Ständerhölzer der Fassadenkonstruktion sind jeweils mit feinen Zierfasen gebrochen. – Foto: Basler Denkmalpflege.

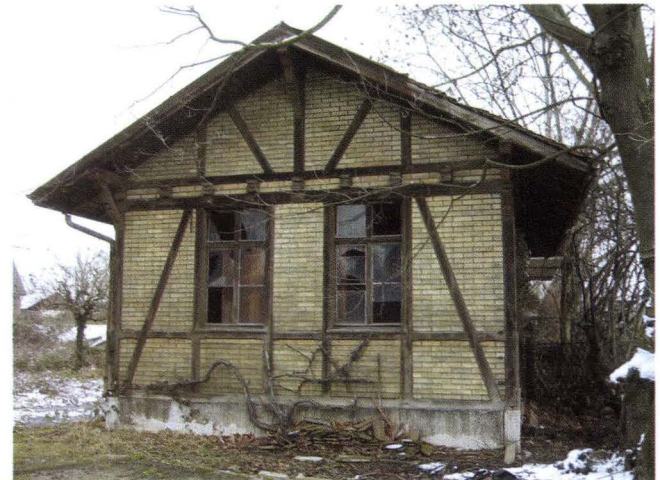
Abb. 6 Äussere Baselstrasse 387, Riehen – Bäumlhof (2005/87). Der Ökonomiebau mit verbrettertem Scheunenteil und davon abgetrenntem Eckraum. Dieser wird von mit Backstein gefülltem Fachwerk umschlossen. Dieses schön gestaltete Gärtnerreigebäude soll als einziges auf dem Areal erhalten werden. – Foto: Basler Denkmalpflege.

Vermutlich entstand zunächst der Ökonomiebau, bevor das Gewächshaus im Zuge einer technisch erweiterten Gärtnereibewirtschaftung hinzukam. Das Ökonomie-Ensemble setzte sich aus einer offenen Remise mit asymmetrischer Bedachung auf der linken Seite und einem kleinen, eingeschossigen Fachwerkbau auf der rechten Seite zusammen (Abb. 5). Dazwischen vermittelte ein niedriger, flachgedeckter Unterstand, der möglicherweise nachträglich dazwischen gespannt wurde. Der Ökonomiebau rechts umfasst zu einem Drittel einen in Backstein ausgefachten Eckraum, der gartenseitig über eine verglaste Türe erschlossen und giebelseitig doppelt befenstert ist (Abb. 6 und 7). Die anderen zwei Drittel des Fachwerkgebäudes sind verbrettert und umschliessen eine kleine Scheune. Die dekorativ ausgearbeiteten, filigranen Fachwerkhölzer des ganzen Ensembles sowie die gelben Lochbacksteine in den Gefachen

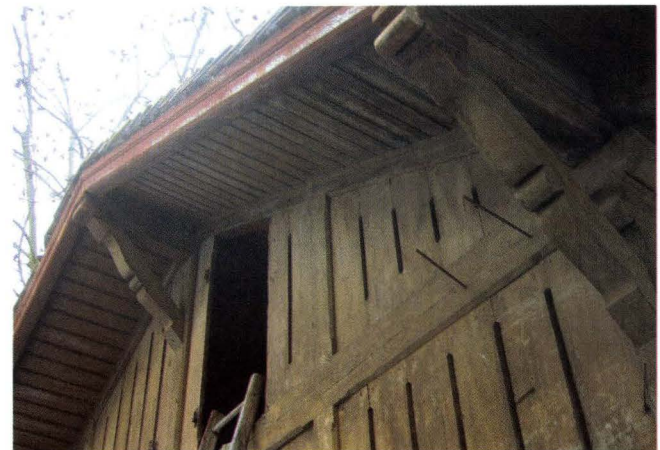
Abb. 7 Äussere Baselstrasse 387, Riehen – Bäumlhof (2005/87). Südliche Giebelfassade des Ökonomiebaus. Fachwerkteilung und Befensterung sind streng symmetrisch angeordnet. – Foto: Basler Denkmalpflege.

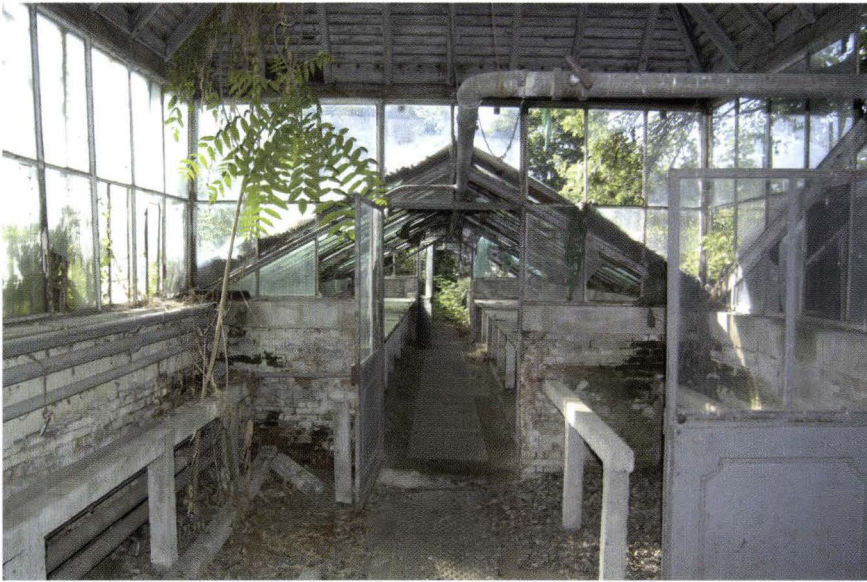
Abb. 10 Äussere Baselstrasse 387, Riehen – Bäumlihof (2005/87). Das Gewächshaus. Dieser längere Flügel erstreckt sich vom Eckpavillon Richtung hinteres Areal-Ende, wo die Ökonomiebauten stehen. Zum kürzeren Querflügel vermittelt die Türe rechts. Das Gewächshaus ist inzwischen abgebrochen. – Foto: Basler Denkmalpflege.

Das Gewächshaus belegte mit seinen beiden von einem erhöhten Eckpavillon ausgehenden Flügelbauten die Mittelachse der Gartenparzelle (Abb. 10). Die über einem Backsteinsockel aufgeführte verglaste Eisenkonstruktion hatte eine architektonisch und räumlich reizvolle Wirkung und war im Detail sehr schön ausgestaltet (Abb. 11). Am Kopf des kürzeren Querflügels befand sich die Eingangstüre, deren Sturz dem Giebelndreieck der Backsteinfassade angepasst war (Abb. 12).

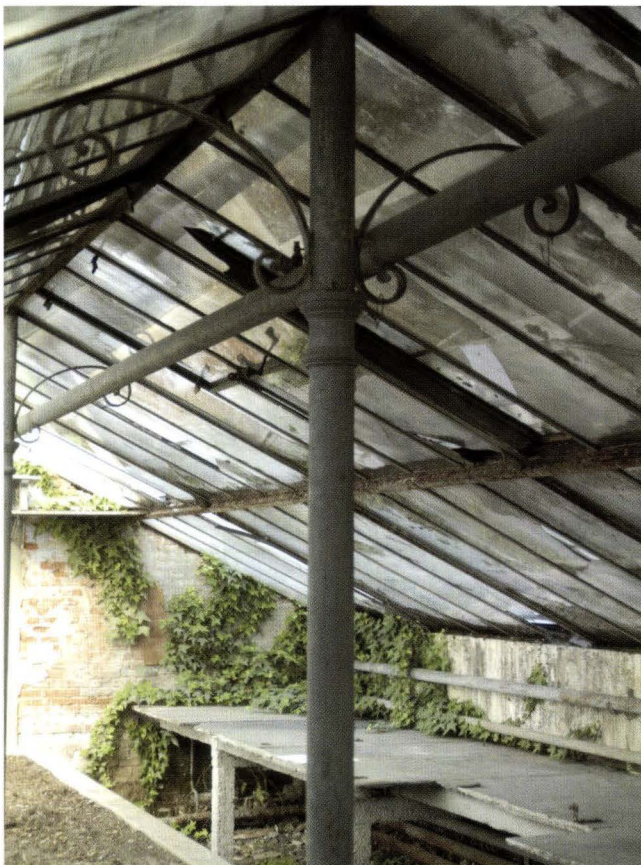
Abb. 11 Äussere Baselstrasse 387, Riehen – Bäumlihof (2005/87). Detailgestaltung der gusseisernen Firstständer. – Foto: Basler Denkmalpflege.

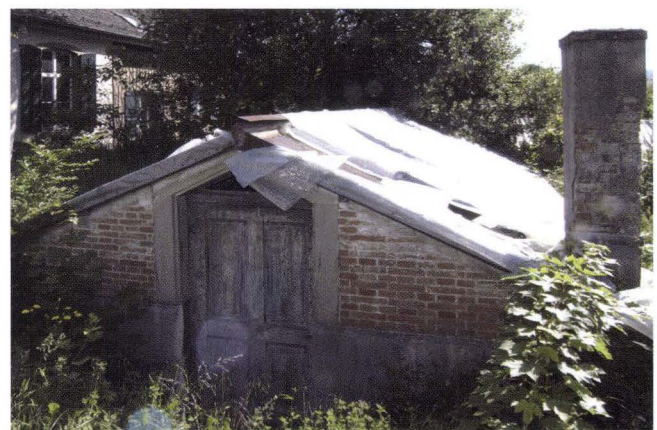
Abb. 12 Äussere Baselstrasse 387, Riehen – Bäumlihof (2005/87). Eingangsseite im vorderen Querflügel des Gewächshauses. – Foto: Basler Denkmalpflege.

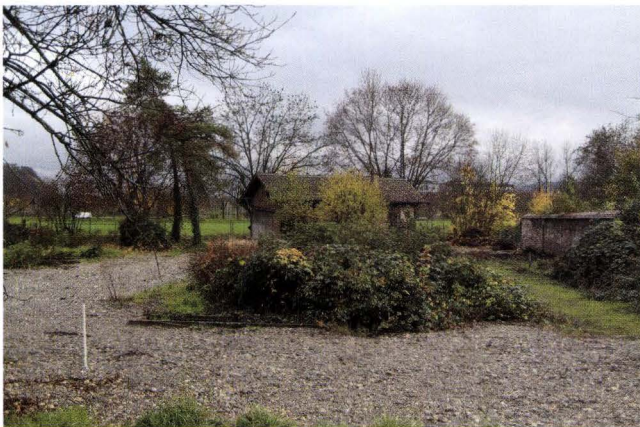
Abb. 15 Äussere Baselstrasse 387, Riehen – Bäumlihof (2005/87). Situation im Jahre 2006 nach dem Abbruch des Gewächshauses. Dessen Grundfläche wurde mit Kies aufgeschüttet. – Foto: Basler Denkmalpflege.

wurden nun die Gebäudeteile des Gewächshauses dem Erdboden gleichgemacht und die Remise demontiert. Den daran angrenzenden Ökonomieflügel liess man jedoch stehen. Er ist wohl über kurz oder lang dem allmählichen Verfall preisgegeben (Abb. 15).

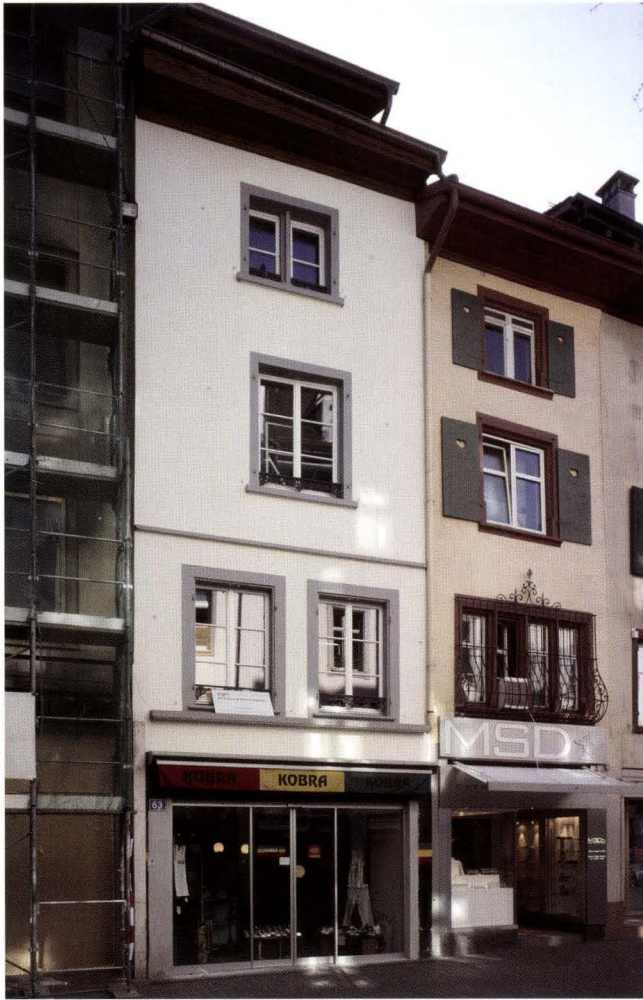
Abb. 4 Gerbergasse 63 (2005/725). Heutiges Erscheinungsbild der Liegenschaft an der Gerbergasse. – Foto: Basler Denkmalpflege.

Die Fassade an der Gerbergasse verläuft nicht mehr in der ursprünglichen, sich in den oberen Geschossen noch abzeichnenden Aussenflucht (Abb. 4). Die heutige Flucht liegt an der nördlichen Hausecke weiter vorne und schliesst mit der ursprünglichen Flucht einen spitzen Winkel ein. Die Wände der oberen Geschosse sind durch eine keilförmige Aufpolsterung dieser jüngeren Flucht angeglichen. Die Fensterrahmen des 2. und 3. Obergeschosses treten daher gegenüber der Aussenflucht stark zurück und werden von vorgesetzten Rahmen verdeckt; der auslaufend gekahlte Mittelpfosten ist hier das einzige

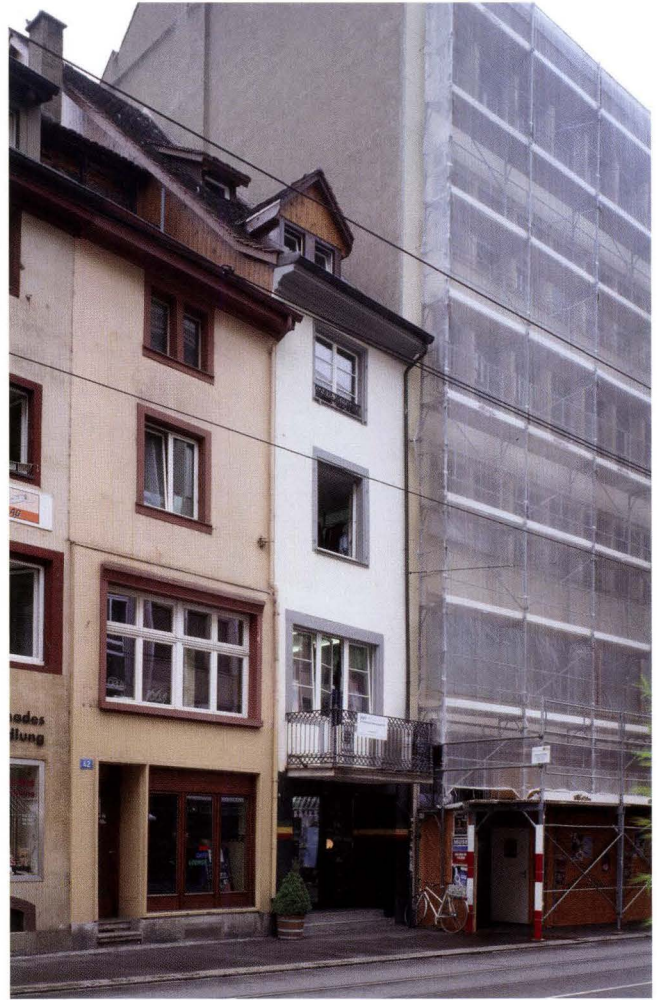
Abb. 6 Gerbergasse 63 (2005/725). Heutiges Erscheinungsbild der Liegenschaft an der Falknerstrasse. Rechts der Neubau Gerbergasse 59 von 1938, welcher die Nachbarliegenschaft um mehrere Stockwerke überragt. Der Bau dieses Hauses führte zur vollständigen Erneuerung der Brandmauer im Dachgeschoss des Hauses Gerbergasse 63. Die Anhebung des Aussenniveaus bei der Eindeckung des Birsig und die Einrichtung eines Ladens an der früheren Rückseite bestimmen den Charakter des Altstadtshauses massgeblich mit. – Foto: Basler Denkmalpflege.

serne, aus dem späten 19. Jahrhundert stammende Balkon des 1. Obergeschosses hängt im Verhältnis zu der heutigen Strassenhöhe merkwürdig tief (Abb. 6). Die Aussenwand der oberen zwei Vollgeschosse ist in Fachwerk ausgeführt und hat einfache Holzfensterrahmen. Die Ladenfront im Erdgeschoss zeigt heute eine ähnliche Gestalt wie die vordere Seite; die Anlage eines rückseitigen Ladens scheint aber aus dem frühen 20. Jahrhundert zu stammen¹².

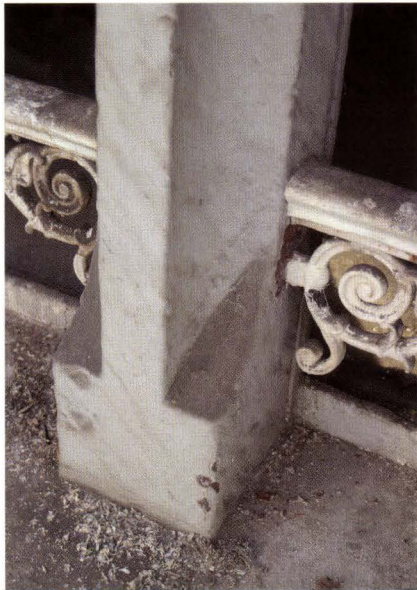
Abb. 5 Gerbergasse 63 (2005/725). Gekehlter Mittelpfosten im 3. OG an der Gerbergasse. Die ursprüngliche Aussenfucht des Gebäudes ist nur noch an diesem Pfosten ablesbar; die restliche Aussenmauer wurde in den oberen Stockwerken vorgemauert. – Foto: Basler Denkmalpflege.

ältere Werkstück, welches sichtbar geblieben ist (Abb. 5)¹¹. Die unteren Fensterrahmen sind einfache Sandsteinrahmen mit Ladenfalz. Im 1. Obergeschoss ist der Charakter der ursprünglich einachsigen Fassade im späteren 19. Jahrhundert durch den Einbau von zwei getrennten Fensteröffnungen verwischt worden. Das Gebäude steht gegenüber der Baulinie der benachbarten Neubauliegenschaft Gerbergasse 59, welche im Sinn der Altstadtkorrektur errichtet worden war, deutlich vor.

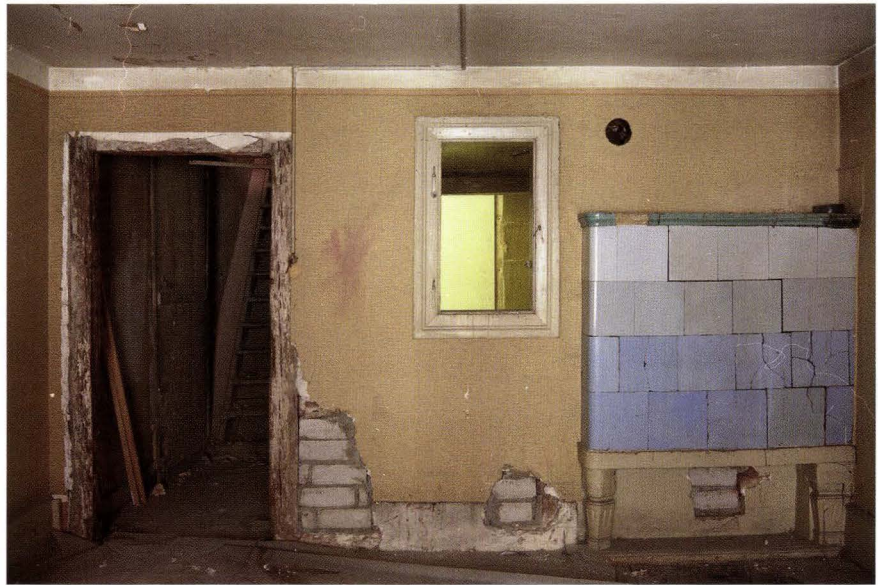
Abb. 7 Gerbergasse 63 (2005/725).
 Binnenwand zum Zimmer an der Gerbergasse im 3. OG. Kleiner Kachelofen mit blau glasierten Kacheln aus der 1. Hälfte des 19. Jahrhunderts. – Foto: Basler Denkmalpflege.

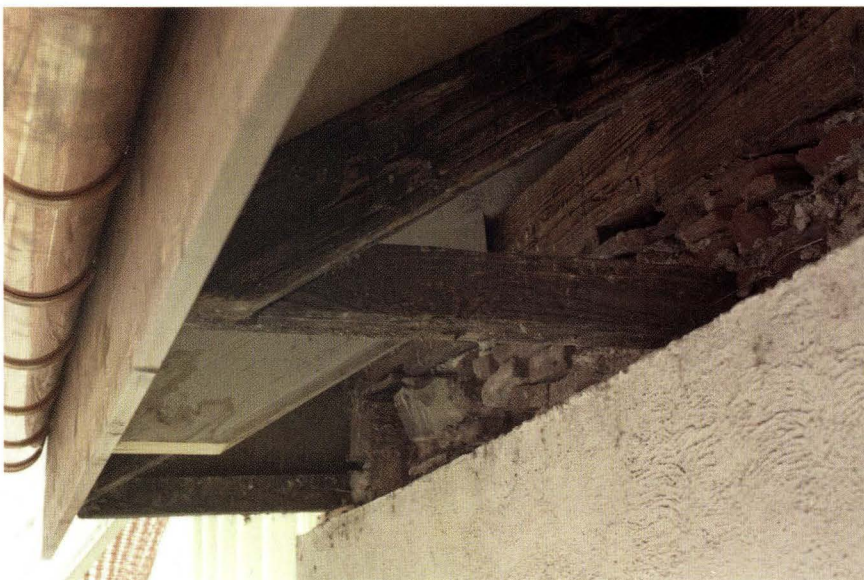
Abb. 9 Gerbergasse 63 (2005/725). Dachfussausbildung an der Gerbergasse. Die später angebrachten Aufschieblinge liegen auf einem zum Dachwerk sekundären Schwellbalken auf, welcher in einer Aufmauerung der Aussenwand eingebettet ist. In der Verlängerung der Dachbalken wurden ausserdem kurze Bälkchen angesetzt, welche mit den Enden der Aufschieblinge abschliessen und die Tragkonstruktion für den Dachhimmel bilden. – Foto: Basler Denkmalpflege.

horizontal abgeschlossen (Abb. 9). Über der Fachwerkfassade gegen den Birsig liegen die Aufschieblinge direkt auf einer auf die Dachbalken gelegten Schwelle (Abb. 10).

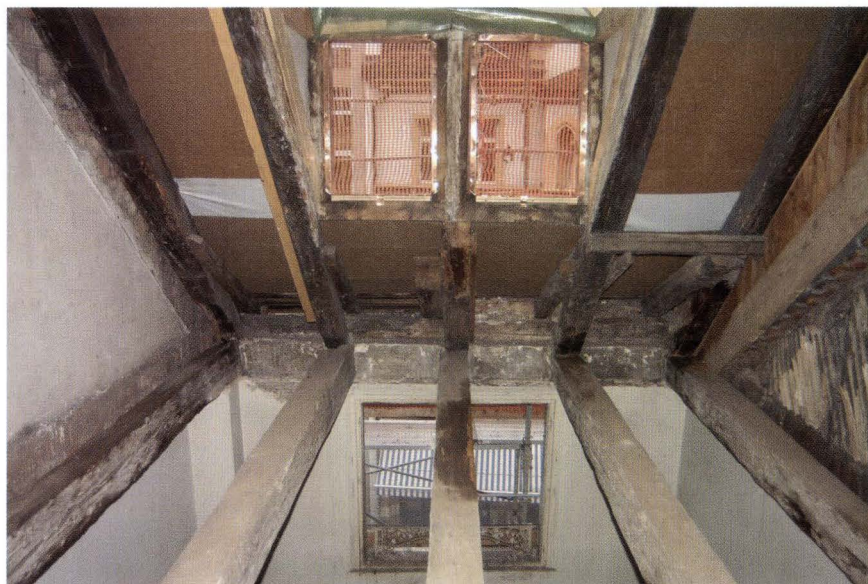
Abb. 10 Gerbergasse 63 (2005/725). Blick ins Dachwerk und an den Dachfuss an der Falknerstrasse. Die später angebrachten Aufschieblinge liegen auf einem zum Dachwerk sekundären Schwellbalken, welcher hier auf den Dachbalken aufliegt. – Foto: Basler Denkmalpflege.

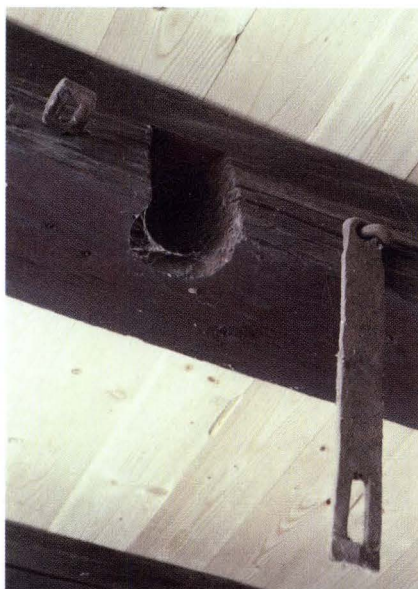
Abb. 11 Gerbergasse 63 (2005/725). Drehlagerbuchse einer ehemaligen Aufzugswelle am mittleren Kehlbalken des Dachwerks. Die Eisenschelle diente der Sicherung der vertikal angeordneten Welle. – Foto: Basler Denkmalpflege.

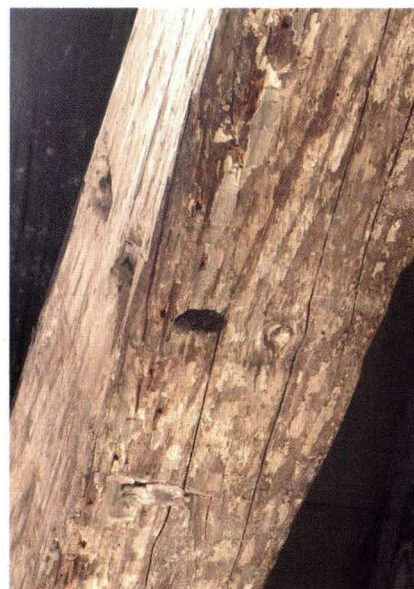
Abb. 12 Gerbergasse 63 (2005/725). Wiedlöcher zur Aufnahme der Wieden (aus Holzfasern gedrehte Stricke für das Zusammenbinden des Bauholz-Flosses) am mittleren Kehlbalken des Dachwerks. – Foto: Basler Denkmalpflege.

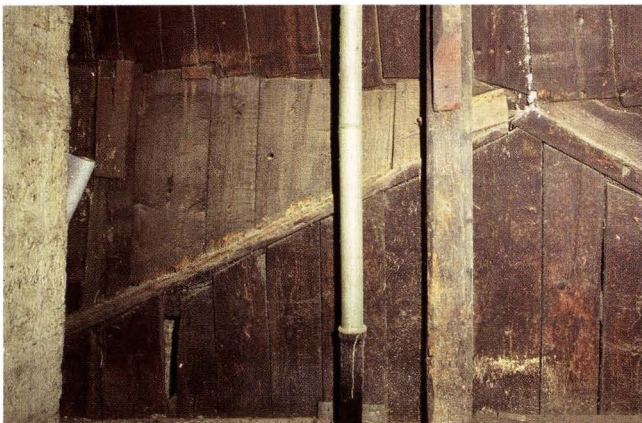
Abb. 13 Gerbergasse 63 (2005/725). Blick an die südliche Scheidewand im 1. Dachgeschoss. Verbrettertes Giebeldreieck eines Vorgängerdachs des Hauses Gerbergasse 65. – Foto: Basler Denkmalpflege.

Die Giebelwand des Vorgängerdachs ist nur in ihrem obersten Bereich sichtbar (Abb. 13). Die Dachlinien des nur 25° geneigten Satteldachs werden von zwei im Firstpunkt miteinander verbundenen Sparrenhölzern gebildet¹⁸. Die Art der Verbindung dieser beiden Hölzer im First ist nicht erkennbar; auch die Frage, ob die Konstruktion einst auf eine Firstpfette abgestützt war, konnte von der untersuchten Seite her nicht beantwortet werden. An dem Giebeldreieck sind vertikal verlaufende Tanenbretter angeschlagen, welche an den Sparren in einem Falz befestigt sind und daher mit den Sparren eine bündig abschliessende Aussenfläche bildeten. Alle nicht in der Ebene der Giebelwand, sondern im Dachraum liegenden Konstruktionshölzer wurden offensichtlich beim Bau des neuen Dachwerks entfernt.

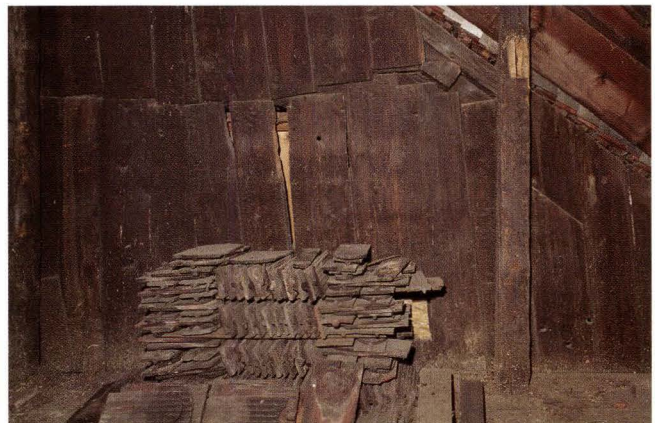
Abb. 14 Gerbergasse 63 (2005/725). Blick an die südliche Scheidewand im 1. Dachgeschoss. Verbretterte, ehemals gegen aussen gerichtete Giebelwand des Hauses Gerbergasse 65. Sichtbar ist die Dachlinie, der Balkenkopf der Mittelpfette und die am Kehlbalken zusammengesetzte Verbretterung. – Foto: Basler Denkmalpflege.

Die zu der Dachkonstruktion originale, vertikale Verbretterung des Giebeldreiecks von Nr. 65 wurde in zwei Abschnitten von aussen an die Hölzer des äussersten Gebindes angenagelt.

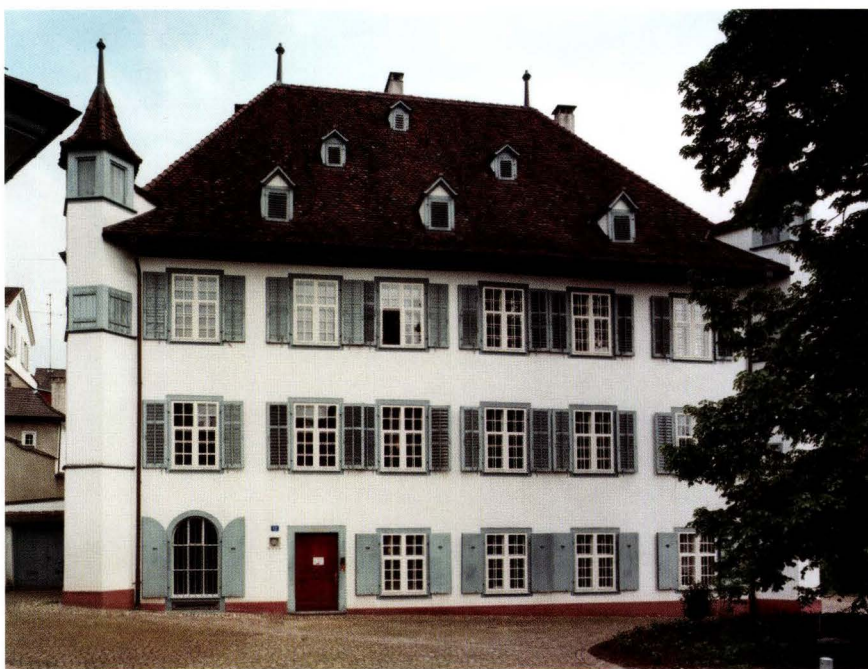
Abb. 3 Lindenberg 12 (2004/339).
Nordwestliche Längs- bzw. Vorderseite des Gebäudes. Zustand nach dem aktuellen Umbau. – Archiv Basler Denkmalpflege.
Foto: Erik Schmidt.

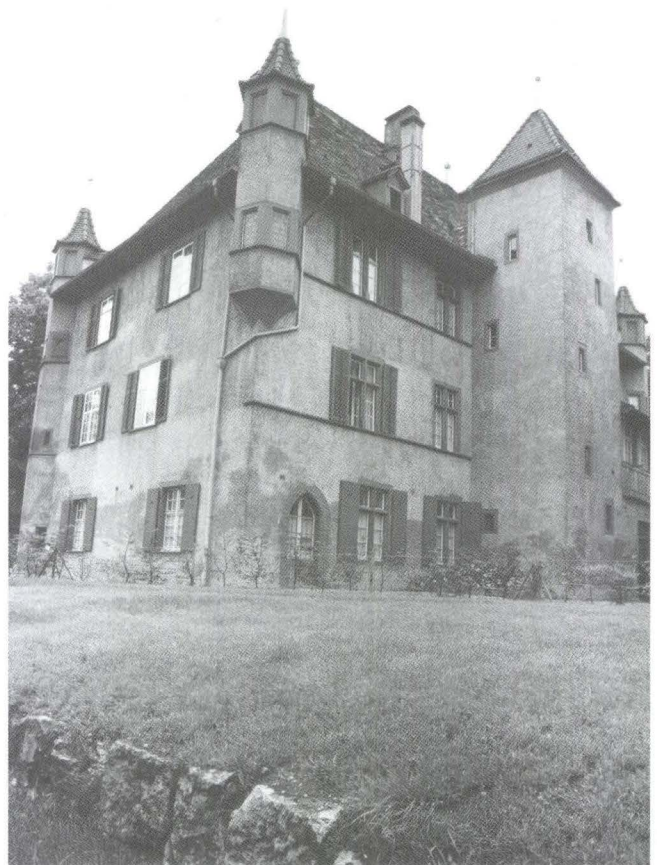
Abb. 4 *Lindenberg 12 (2004/339). Hintere Längsseite (rechts) und rheinseitige Schmalseite (links) des Baukörpers. Die Gebäudeecken schliessen mit Türmchen ab, welche an der hinteren Seite als Erker ausgebildet sind. In der Mitte der hinteren Längsseite schliesst der Treppenturm an. – Foto: Christoph Teuwen, 1974.*

Schmalseite erhalten geblieben. Die hintere Längswand zeigt eine beidseitig des Treppenturms je zweiachsige Fensteranordnung, die Schmalseite ist ebenfalls zweiachsig. Die spätgotisch gekehlten Fenstergewände mit sandsteinernen Kreuzstöcken ruhen auf durchziehenden Sohlbankgesimsen, welche ursprünglich den gesamten Baukörper und die Ecktürmchen, nicht aber den Treppenturm umfassten und heute an der Rückseite, der einen Schmalseite und an den Ecktürmchen erhalten sind. Die vordere Längsseite des Gebäudes ist modernisiert und hat sechs regelmässig angeordnete Fensterachsen; die Profilierung der Fenstergewände verweist auf deren frühestens im späten 18. Jahrhundert erfolgte Entstehung.

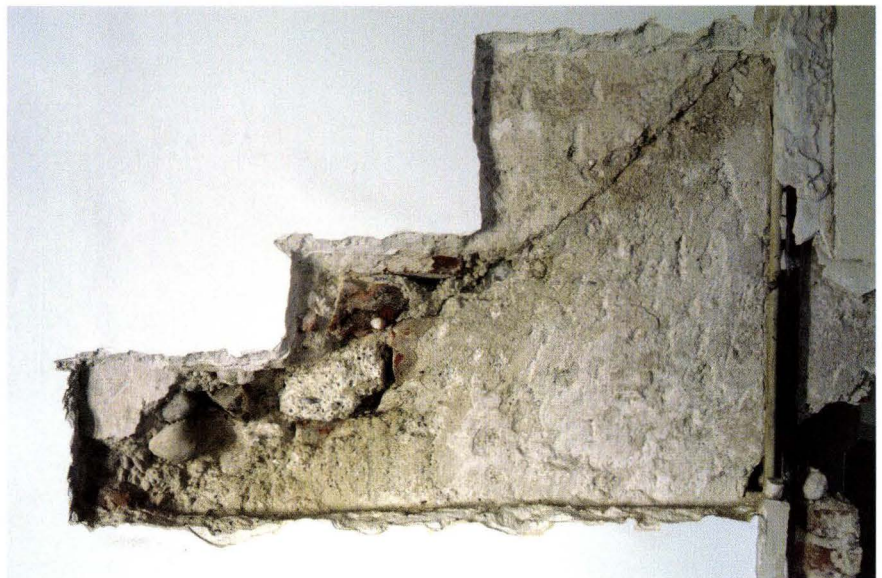
Abb. 6 *Lindenberg 12 (2004/339). 2. OG, lindenbergseitiger Gebäudeabschnitt. Erkennbar ist die Dachlinie der lindenbergseitigen Giebelmauer von Haus A (Aussenseite). Die Mauer schliesst oben mit einer zur hinteren Gebäudeseite hin geneigten Fläche ab. – Foto: Basler Denkmalpflege.*

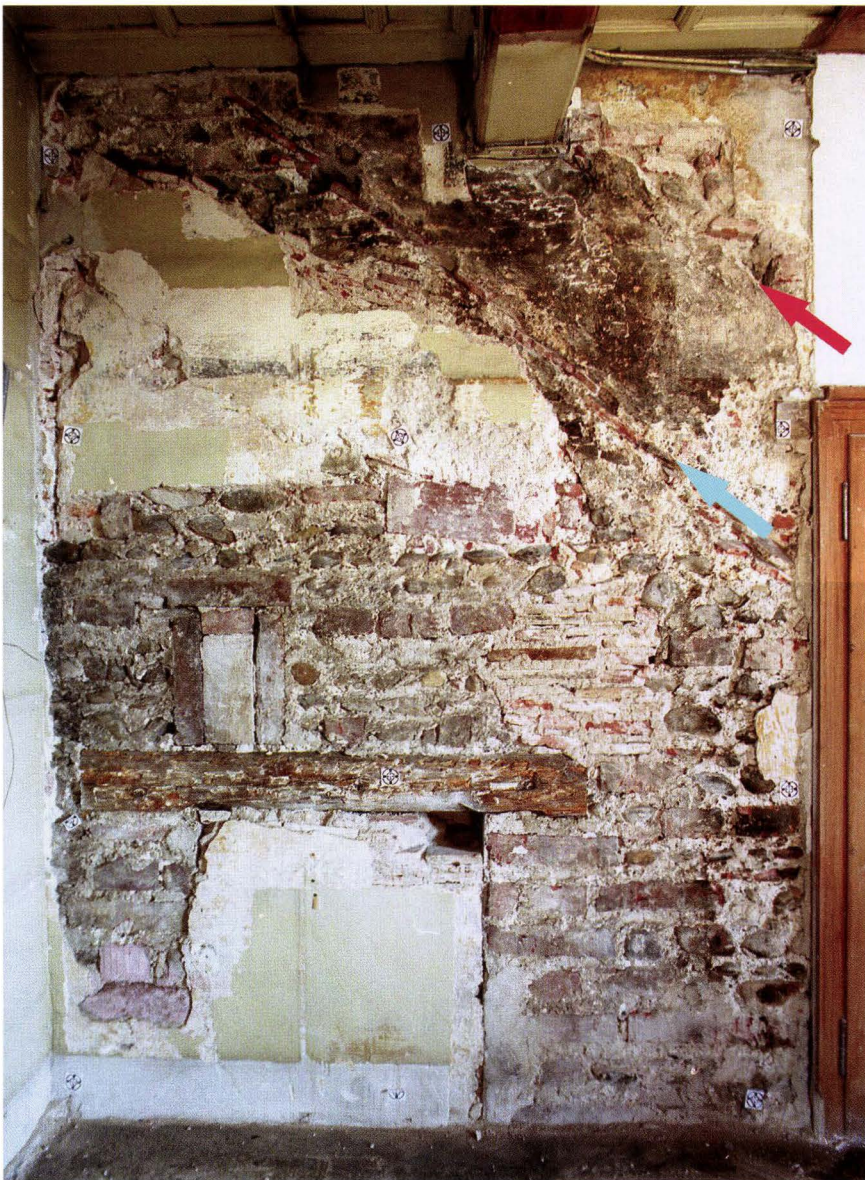
Abb. 8 Lindenberg 12 (2004/339). 2. OG, rheinseitiger Gebäudeabschnitt. Blick an die im zweiten Obergeschoss freigelegte Giebelmauer des Hauses A. Unten die Türöffnung zum damaligen Dachgeschoss, darüber die kleine Fensteröffnung. Die Dachlinie (roter Pfeil) verläuft über der gut sichtbaren Dachlinie eines hier einst anschliessenden Gebäudes (blauer Pfeil). – Foto: Basler Denkmalpflege.

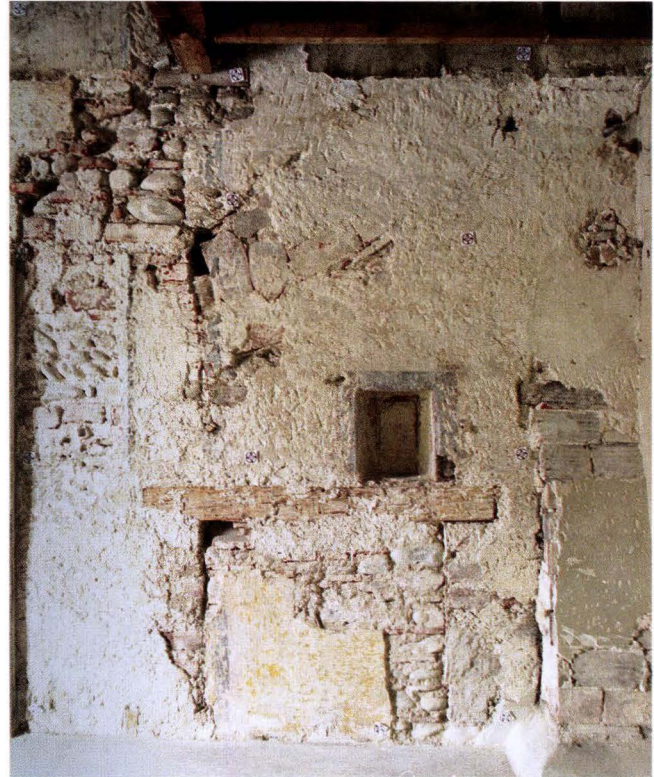
Abb. 11 Lindenberg 12 (2004/339). 2. OG, mittlerer Gebäudeabschnitt. Blick an die rheinseitige Giebelmuer des Hauses A (Innenseite). Unmittelbar über dem Sturzbalken der oberen Öffnung liegt ein kleines Fenster. Zum Innern des Hauses A hin ist die Fensterleibung verputzt. Die Gestaltung des später vermauerten Fensters als Nische und die Fassung mit einem Grauband stammen aus dem 16. Jahrhundert. – Foto: Basler Denkmalpflege.

dürfte als Lüftungsöffnung des einstigen Dachraums gedient haben (Abb. 11).

Im Bereich von Haus A wurden die alten Bodenbalken des zweiten Geschosses abgebaut und 0,85 Meter weiter oben in das Mauerwerk beider Binnenmauern eingesetzt. Diese Raumerhöhung und die Schaffung eines zweiten Obergeschosses erforderten ein entsprechendes Hochziehen der traufseitigen Aussenmauern. Die Binnenmauern wurden durch dreieckige Mauerzwickel, welche direkt auf den abgedeckten, aber als schräg abfallende Flächen belassenen Giebelmuerkronen von Haus A liegen, bis auf die Höhe des neuen Dachbodens ergänzt²³. In diese Zwickel wurde der längs zum Gebäude verlaufende Unterzug für die Dachbalken eingemauert (Abb. 18). Der oberste Teil der alten Giebelmauern hätte in den neuen Dachraum hinein geragt und wurde vor der Errichtung des Dachstuhls abgebrochen. In der Aufmauerung der hinteren Aussenwand ist ein Fenster angelegt, welches stilistisch zu der gesamten Umformung der hinteren Fassade von 1501 passt²⁴. Die rheinseitigen Türöffnungen von Haus A, welche nun nicht mehr mit den Geschosshöhen übereinstimmten, wurden in demselben Bauvorgang vermauert. Das darüberliegende Dachraumfenster wurde daraufhin als Nische gestaltet (siehe auch Abb. 11).

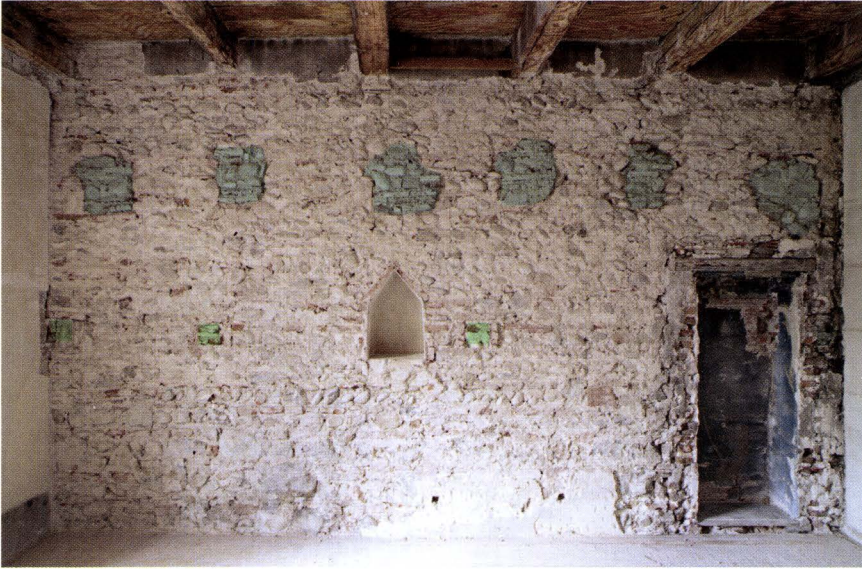
Abb. 13 Lindenbergs 12 (2004/339). 1. OG, lindenbergsseitiger Gebäudeabschnitt. Die lindenbergsseitige Mauer des früheren Hauses C. Die dem Gebäudeinnern zugewandte Mauernische ist im Mauerwerk original angelegt. Auf gleicher Höhe liegt eine Reihe von Bälkchennegativen des Baugerüsts (grün). Die Deckenbalken lagen ursprünglich weiter unten; die frühere Deckenhöhe ist an den vermauerten Balkenkopfausbrüchen ablesbar. – Foto Basler Denkmalpflege.

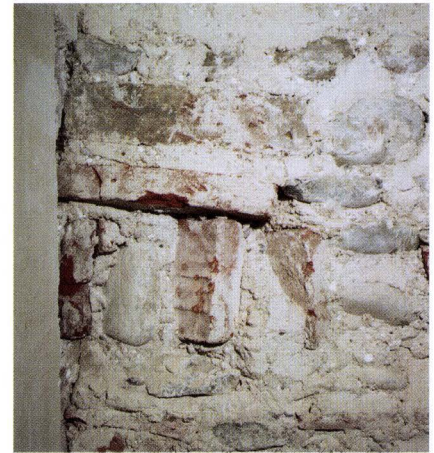
Abb. 14 Lindenbergs 12 (2004/339). 1. OG, lindenbergsseitiger Gebäudeabschnitt. Das Bälkchen des Baugerüsts in der nördlichen Gebäudeecke von Haus C wurde in diagonaler Ausrichtung eingemauert und mit Ziegelsteinen verkeilt. – Foto: Basler Denkmalpflege.

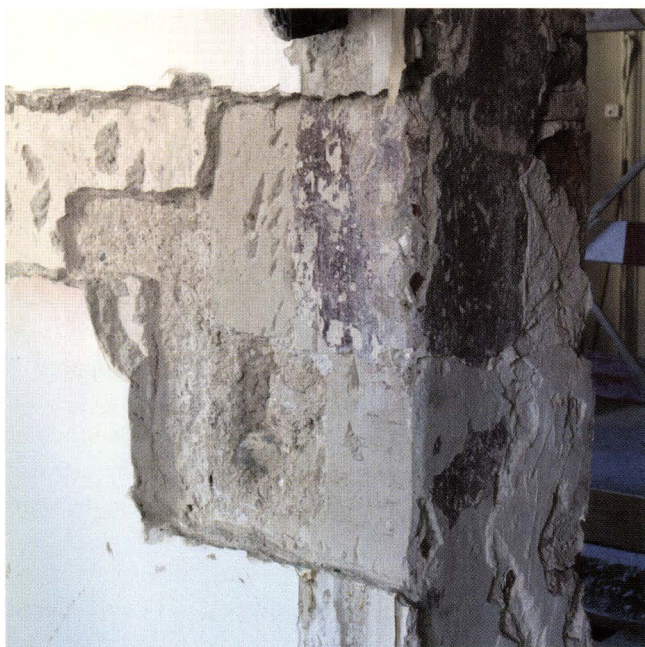
Abb. 15 *Lindenberg 12 (2004/339). 2. OG, lindenbergseitiger Gebäudeabschnitt. Im Giebelndreieck von Haus A wurde eine bereits sekundär angelegte Maueröffnung mehrfach abgeändert. Die Leibung der ältesten Öffnung wurde mit gipshaltigem Mörtel geformt (unten). Später wurde diese Leibung stark überarbeitet, verputzt und rot gestrichen (oben). – Foto: Basler Denkmalpflege.*

Im Giebelndreieck zum Haus A wurde eine bereits sekundär angelegte Maueröffnung mehrfach abgeändert. Die erhaltene linke Begrenzung der ältesten Öffnung wurde mit einem stark gipshaltigen Mörtel geformt. Die Modellierung imitiert dabei über dem vierteiligen Mauerwerk die gefaste Kante eines zusammenhängenden Werkstücks. Die Fase wurde an der äusseren Seite des älteren Gebäudeabschnitts angebracht²¹. In einem späteren Schritt wurde dieser Blendrahmen stark überarbeitet, neu verputzt und rot gestrichen (Abb. 15). Zu Grösse und Form der ältesten und der später abgeänderten Öffnung können keine Aussagen gemacht werden. Die Verwendung gipshaltigen Mörtels könnte als Hinweis auf eine innere, die beiden Baukörper von Haus A und Haus C verbindende Türöffnung verstanden werden. Dies würde eine Zusammengehörigkeit der zwei Gebäude voraussetzen.

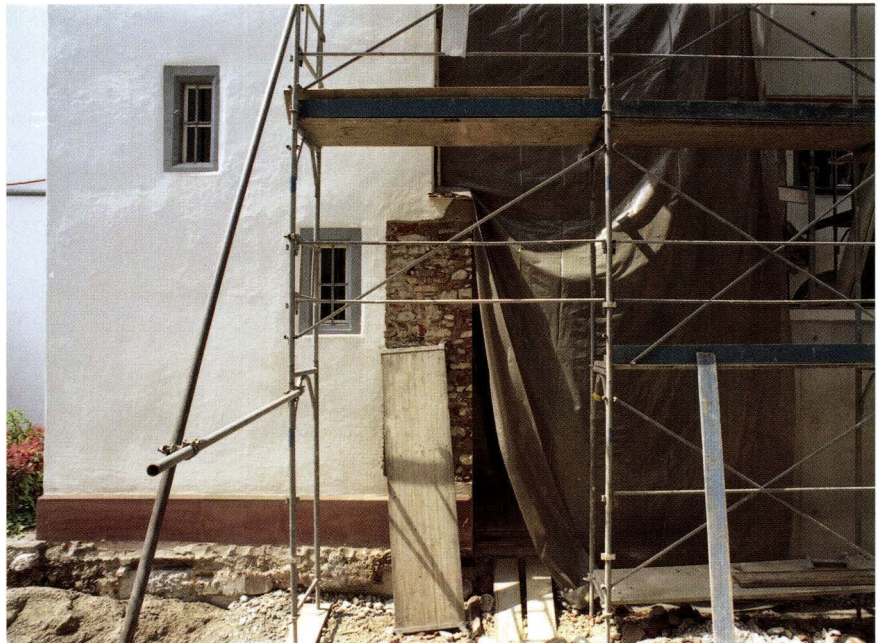
Abb. 16 Lindenberg 12 (2004/339). EG, Aussenansicht der hinteren Turmmauer. Die ältere Substanz in der hinteren Turmmauer zieht an der lindenbergseitig den Turm abschliessenden Mauer vorbei. Das sich ausserhalb des Turms fortsetzende Mauerwerk war bis 2004 in einen teilweise neuzeitlichen Baukörper eingebunden. – Foto: Basler Denkmalpflege.

Baukörper eingebunden (Abb. 16)²². Im Zusammenhang mit dem aktuellen Umbauvorgang wurde deshalb versucht, die Entstehung des Turms bauarchäologisch zu fassen. Die Untersuchung beschränkte sich dabei auf das Erdgeschoss.

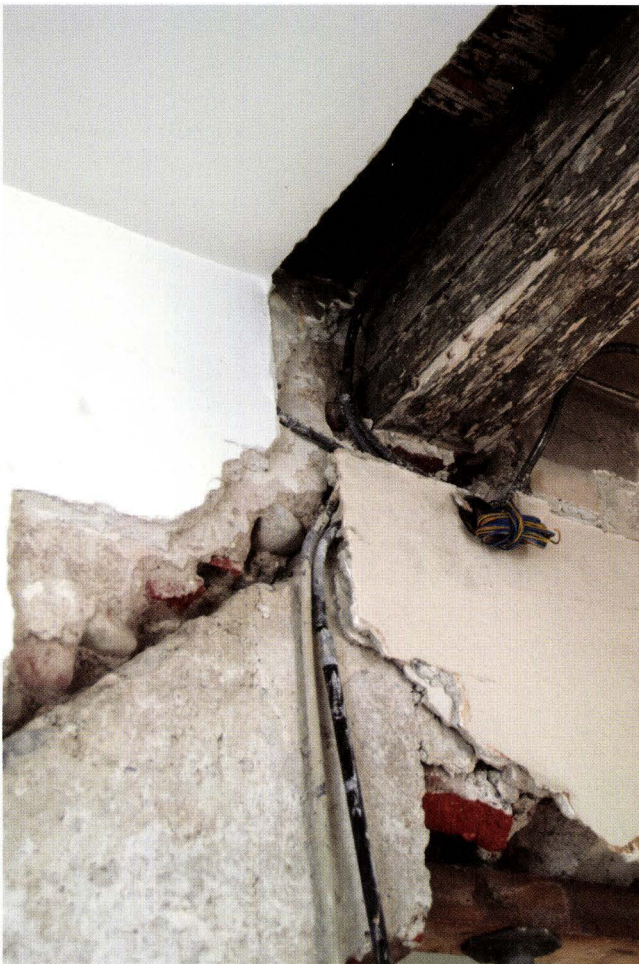
Abb. 18 Lindenberg 12 (2004/339). 2. OG, lindenbergsseitiger Gebäudeabschnitt. Auf die Giebelmuerkrone von Haus A gesetzter Mauerzwickel. In den Zwickel wurde der rückseitige Unterzug für die Dachbalken des Hauses von 1501 eingemauert. – Foto: Basler Denkmalpflege.

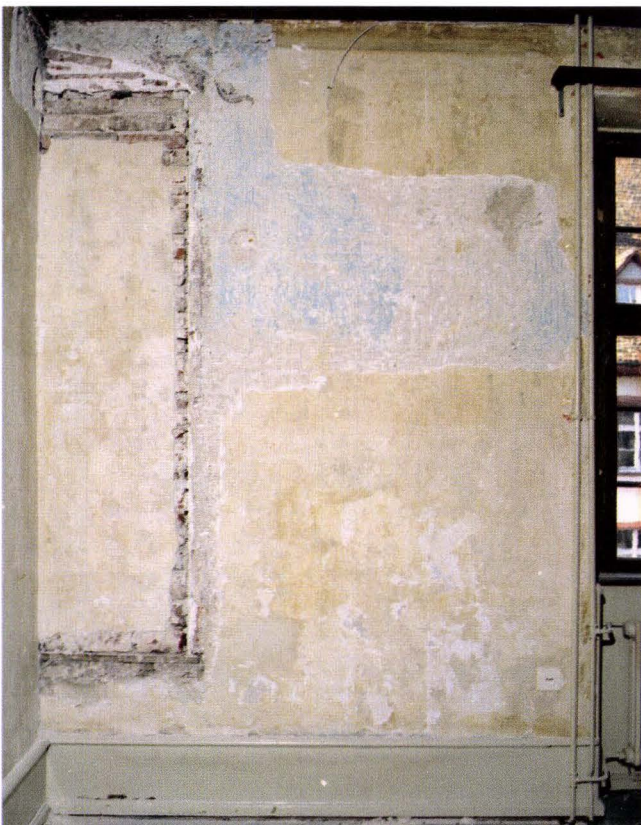
Abb. 19 Lindenberg 12 (2004/339). 1. OG, rheinseitiger Gebäudeabschnitt. Die frühere Mauernische in der rheinseitigen Aussenmauer gehört zum noch ungeteilten Raum. Die jüngere Binnenwand (links) stösst in die Nische und teilte somit die damals noch nicht bündig vermauerte Nische. – Foto: Basler Denkmalpflege.

In der rheinseitigen Schmalseite konnte eine in der mittleren Gebäudeachse angeordnete Mauernische dokumentiert werden, welche heute bündig vermauert ist (Abb. 19). Die Vermauerung steht auf einer aussergewöhnlich niedrig angelegten, mit einem Brett abgeschlossenen Bank; oben schliesst die Nische mit einem Stichbogen ab. Sie gehört in ihrer ursprünglichen Anlage zum noch ungeteilten Raum. Die jüngere Binnenwand schliesst genau in deren Mittelachse an. Die Nische könnte entweder als Ofennische angelegt worden sein, oder war Bestandteil einer Fensteröffnung.

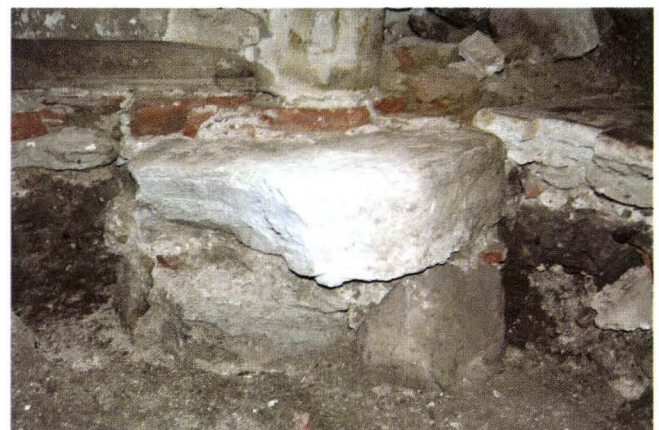
Abb. 20 Lindenberg 12 (2004/339). EG, Treppenturm. Die Spindeltreppe steht auf einer Ausflickung des Tonfliesenbodens über einem als Fundament dienenden Bruchstein (Mitte). Dieser wurde in eine den Tonfliesenboden durchschlagende Grube gelegt. – Foto: Basler Denkmalpflege.

Die Spindeltreppe steht in der Turmmitte über einem als Fundament dienenden flachen Bruchstein, welcher in eine den Tonfliesenboden durchschlagende Grube gelegt worden war. Der Boden ist an dieser Stelle wiederhergestellt; damit steht die Spindel der ersten Stufe direkt auf der aus Tonplatten bestehenden Ausflickung des Bodens, welche das Gewicht der Treppe auf den Fundamentstein überträgt (Abb. 20). Am in der hinteren Turmmauer einsehbaren Auflager der zwölften Treppenstufe kann gezeigt werden, dass die Treppe hier erst nachträglich in das Mauerwerk des Vorgängerbaus eingebaut wurde.

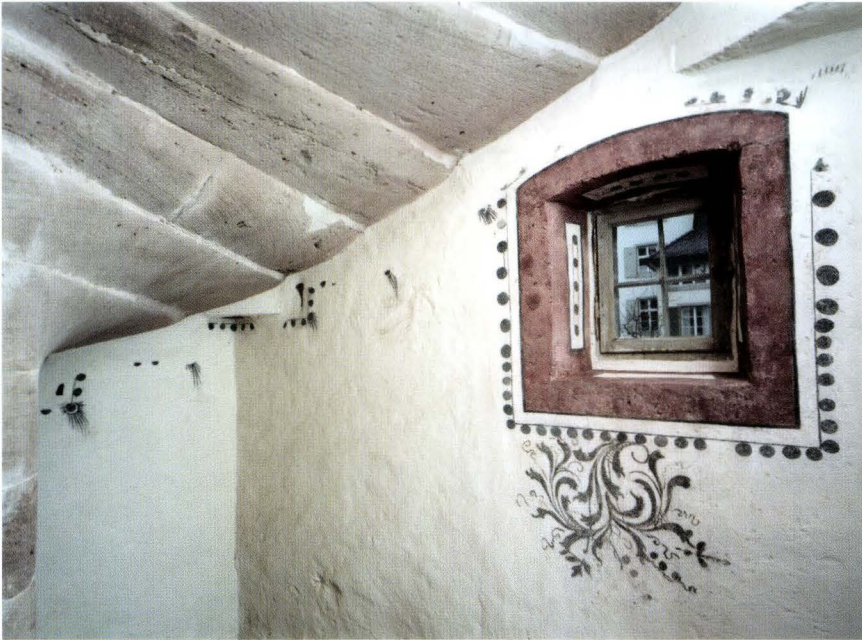
Abb. 21 Lindenberg 12 (2004/339). EG, Treppenturm, rheinseitige Turmmauer. In der Zumauerung der früheren Türöffnung ist ein kleines Fenster angelegt. Die Leibung ist mit einem Rotband, Bollenbändern, Pfauenaugen und einer asymmetrischen Arabeske gefasst. Das Rotband umrahmt in der Leibung Innenfelder, in die wiederum Bollen gesetzt sind. Zustand nach der Restaurierung. – Archiv Basler Denkmalpflege. Foto: Erik Schmidt.

Die in der rheinseitigen Mauer des Treppenturms angelegte Türöffnung wurde vermauert. Die Zumauerung steht auf dem in die Türnische hineinziehenden Plattenboden, besteht aus einem Gemisch von kleinteiligen Baukeramikfragmenten und Kalkbruchsteinen und ist verputzt. In der Zumauerung ist unter Verwendung des Stichbogenabschlusses der Türleibung eine kleine Fensteröffnung angelegt. Deren Leibung ist mit einem roten Band gefasst, welches von Bollenbändern, Pfauenaugen und einer asymmetrischen Arabeske begleitet wird (Abb. 21). An der Leibung des Durchgangs zum Hauptbau sind ähnliche Bollenbänder fragmentarisch erhalten; sie wurden in demselben Arbeitsvorgang wie die Fassung des Fensters an der hier vielleicht bereits bestehenden Leibung angebracht.

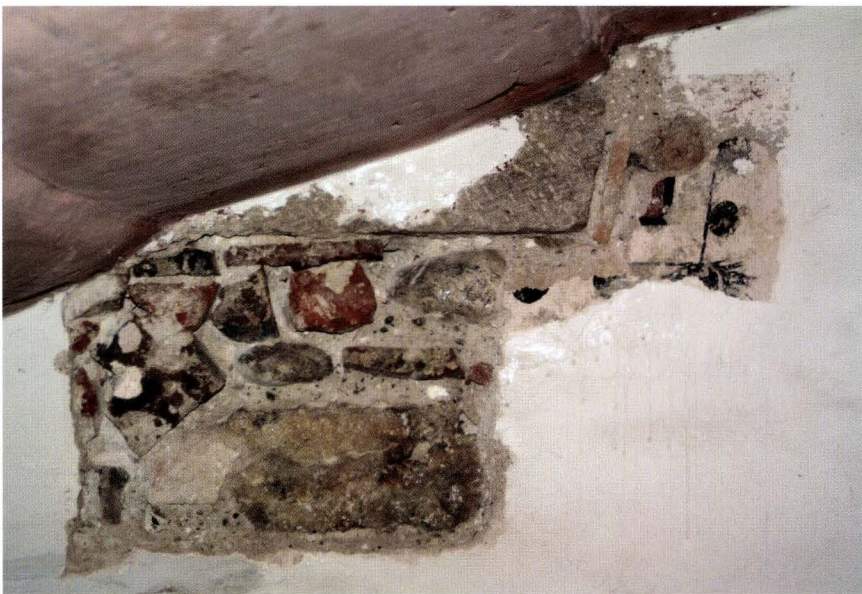
Abb. 22 Lindenberg 12 (2004/339). EG, Treppenturm, hintere Turmmauer. Die Blockstufen der Spindelstiege sind ins Mauerwerk des Vorgängerbaus eingeflickt. Die Fassung mit Rotband, Bollenband und Pfauenaugen, welche in die Turmmauern eingebundene Blockstufen begleitete, bezieht sich möglicherweise auf eine erste, hölzerne Stufenkonstruktion. Die bestehenden Stufen aus Stein wurden später an der Unterseite überarbeitet. – Foto: Basler Denkmalpflege.

Wohl ebenfalls in derselben Zeit entstanden ist eine an den Turmwänden umlaufende, die dort eingebauten Stufen der Spindeltreppe begleitende Fassung, welche aus Rotband, Bollenband und Pfauenaugen besteht (Abb. 22). An der hinteren Aussenwand sind die Stufen innerhalb knapp angelegter, aber tief ins Mauerwerk des Vorgängerbaus greifender Ausbrüche eingeflickt. Die ursprünglich blockförmigen Sandsteinstufen sind an der Untersicht stark überarbeitet; sie haben heute die Form von Keilstufen und geben so dem Treppenkörper eine kontinuierlich verlaufende, nicht getreppte Untersicht. Die Fassung begleitet zwar die in die Turmmauern eingebundenen

Stufen und bezieht sich auf die Form von Blockstufen, ist aber zusammen mit der Putzschicht im Bereich der Stufen stark beschädigt. Sie zieht an keiner Stelle über die beim Einbau der Stufen erfolgte Störung des Mauerwerks. Es ist somit möglich, dass der heutige Steinwendel mindestens im unteren Turmbebereich eine ähnliche Vorgängeranlage ersetzt²⁶.

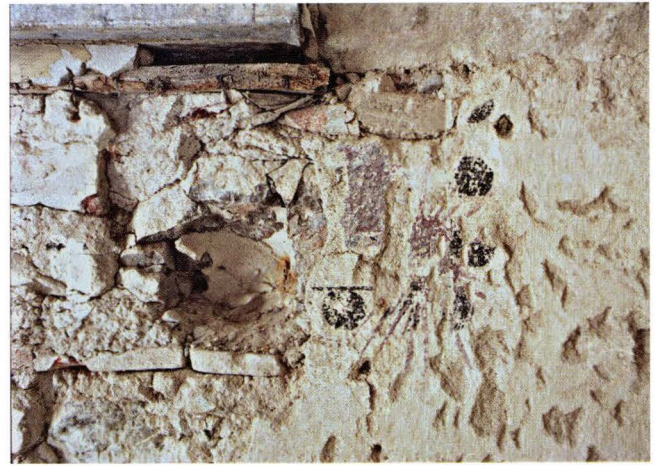
Abb. 23 Lindenberg 12 (2004/339). 1. OG, lindenbergseitiger Gebäudeabschnitt. Rotband mit rotem Pfauenaug am rückseitigen Fenster (wohl aus der Bauzeit von 1501). Später wurde diese Fassung durch eine Graubandfassung mit schwarzem Bollenband ersetzt. – Foto: Basler Denkmalpflege.

Zu einer wohl ursprünglichen Fassung aus der Bauzeit von 1501 gehört das Rotband mit rotem Pfauenaug, welches am rückwärtigen Fenster des ersten Obergeschosses im lindenbergseitigen Gebäudeabschnitt fragmentarisch erhalten ist (Abb. 23). Die Giebelnische in der dortigen Gebäudeschmalseite wurde ebenfalls mit einem Rotband gefasst. Aus derselben Zeit dürften eine rote Arabeske an der rückseitigen Aussenmauer des mittleren Gebäudeabschnitts, die dortige Rotbandfassung des Fensters und ein die Treppenturmtür begleitendes Blütenmotiv stammen (Abb. 24 und 25).

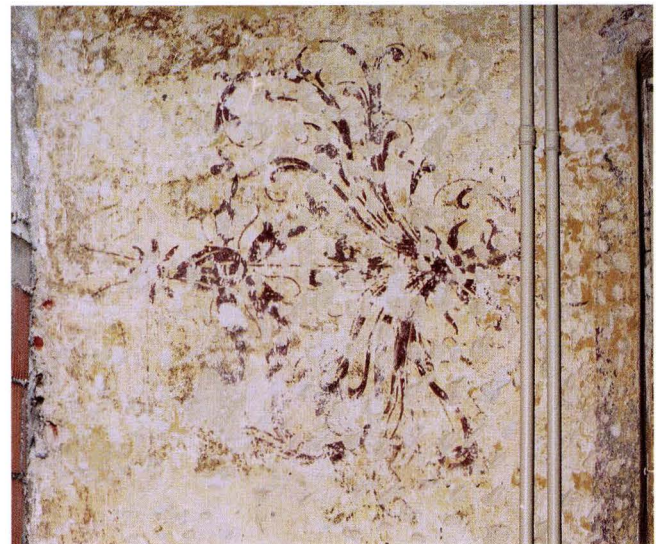
Abb. 24 Lindenberg 12 (2004/339). 2. OG, mittlerer Gebäudeabschnitt. Rote Arabeske an der rückseitigen Aussenmauer mit Rotbandfassung des Fensters (wohl aus der Bauzeit von 1501). – Foto: Basler Denkmalpflege.

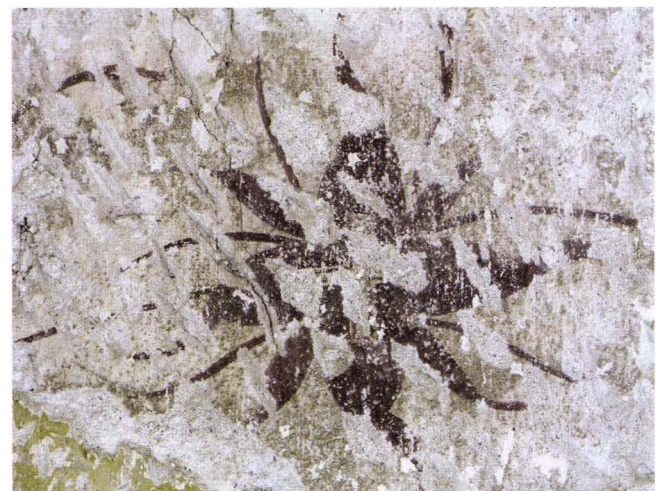
Abb. 25 Lindenberg 12 (2004/339). 2. OG, mittlerer Gebäudeabschnitt. Ein rotes Blütenmotiv begleitet an der rheinseitigen Binnenvand die rückseitige Treppenturmtür (wohl aus der Bauzeit von 1501). – Foto: Basler Denkmalpflege.

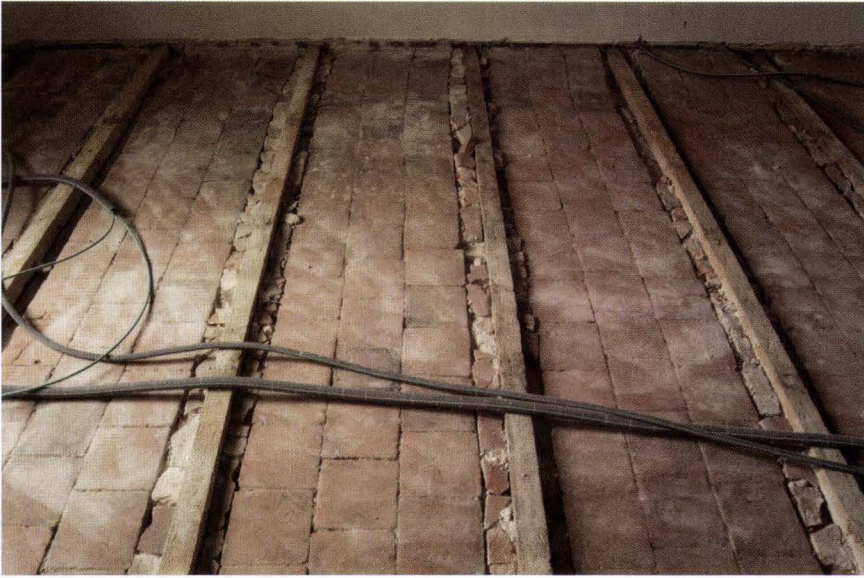
Abb. 26 Lindenberg 12 (2004/339).
1. OG, lindenbergseitiger Gebäudeabschnitt.
Der im vorderen Raum unter dem Holzbe-
lag grossflächig erhaltene Tonfliesenboden
dürfte aus der Bauzeit von 1501 stammen. –
Foto: Basler Denkmalpflege.

Das erste Obergeschoss des lindenbergseitigen Gebäudeabschnitts wurde wohl um 1501 in zwei Räume geteilt; dabei kam der grössere Raum nach vorne zu liegen. Die heute nicht mehr vorhandene Fachwerktrennwand ist am betreffenden Deckenbalken durch die Zapfenlöcher der Ständer überliefert. Ein im vorderen Raum unter dem Holzbelag grossflächig erhaltener Tonfliesenboden dürfte ebenfalls aus der Bauzeit von 1501 stammen (Abb. 26).
