Inhalt

Einleitung

Bernard Jaggi

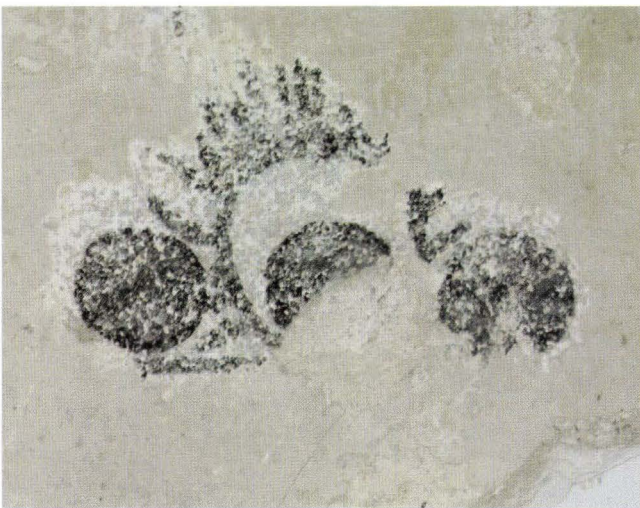
Abb. 27 Lindenberg 12 (2004/339). 1. OG, lindenbergseitiger
Gebäudeabschnitt. Fragmentarisch erhaltenes Bollenband mit
Pfauenauge, welches die 1501 angelegte Tür zum mittleren
Gebäudeabschnitt begleitete (Fassung wohl später als 1501). – Foto:
Basler Denkmalpflege.

mit Pfauenauge, welches die Türleibung des Durchgangs zum mittleren Gebäudeabschnitt begleitete und als kleines Fragment erhalten ist (Abb. 27). Im zweiten Obergeschoss des mittleren Gebäudeabschnitts wurde die Mauernische und frühere Fensteröffnung von Haus A mit einem Grauband gefasst. In demselben Raum sind die zwischen den Dachbalken geschlossenen Balkenfelder über dem längs zum Gebäude liegenden Unterzug mit einem Grauband umrahmt und die Balken und Dachbodenbretter mit einer weissen Spritzmarmorierung auf grauem Grund geschmückt (Abb. 28). An einer noch jüngeren Graubandfassung zeigt sich eine einstige Raumtrennung im hinteren Gebäudeteil; hier wurde ein treppenturmseitiger Vorraum ausgeschieden. Im vorderen Raum des lindenbergseitigen Gebäudeabschnitts wird der dortige Kaminzug von Graubändern begleitet.

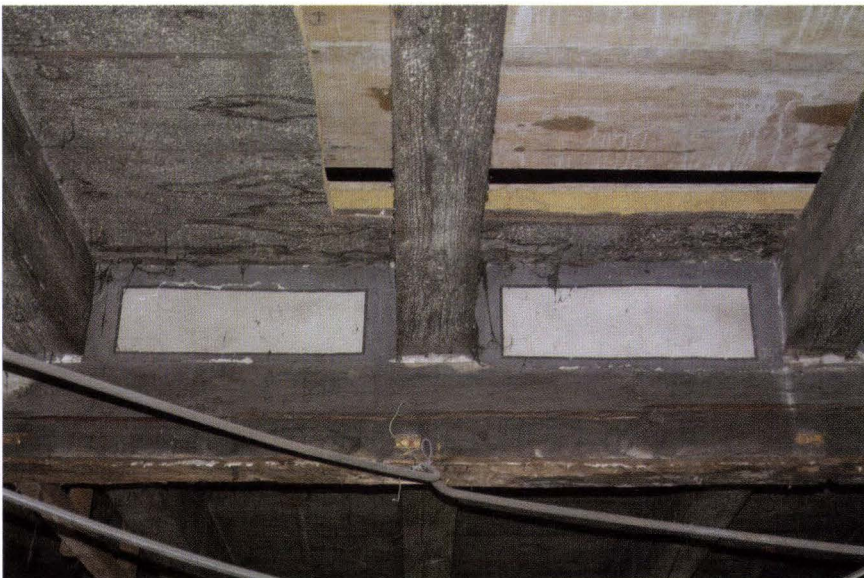
Abb. 28 Lindenberg 12 (2004/339).
2. OG, mittlerer Gebäudeabschnitt. Die
zwischen den Dachbalken geschlossenen
Balkenfelder über dem rückseitigen
Unterzug sind mit Graubändern umrahmt.
Die Balken und Dachbodenbretter sind mit
einer weissen Spritzmarmorierung auf
grauem Grund geschmückt (16. Jahrhun-
dert). – Foto: Basler Denkmalpflege.

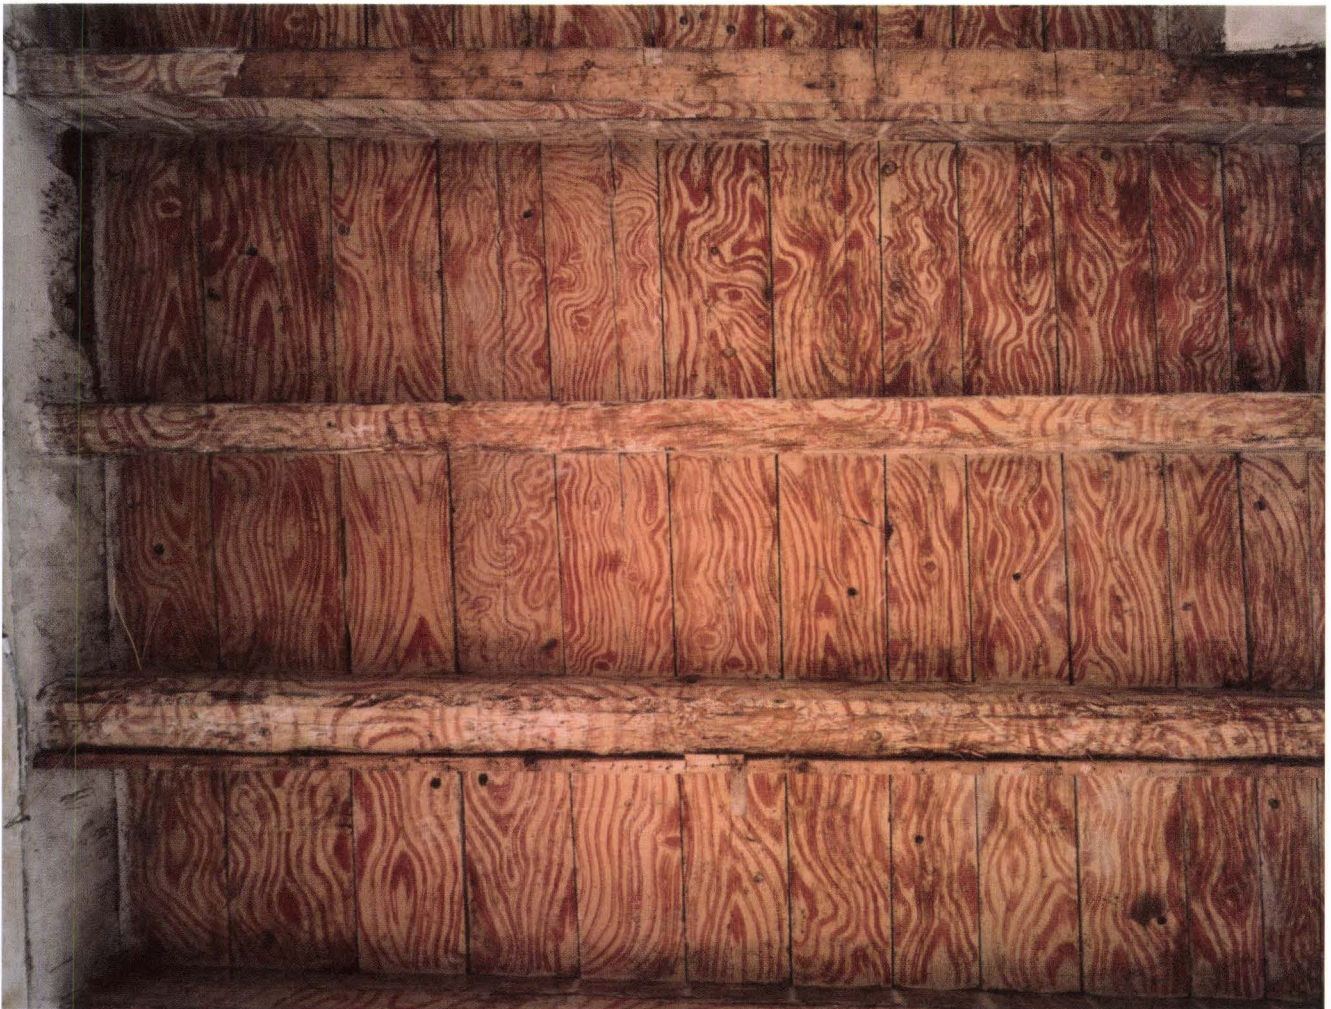
Abb. 29 *Lindenberg 12 (2004/339). 1. OG, lindenbergseitiger Gebäudeabschnitt. Deckenbemalung mit roter, auf den gelben Grund gesetzter Maserierung. Ungewöhnlich ist das Fehlen von geometrischen Rahmen oder Bändern (wohl um 1560). – Archiv Basler Denkmalpflege. Foto: Erik Schmidt.*

Im ersten Obergeschoss dieses Gebäudeabschnitts wurde eine prachtvolle Deckenbemalung entdeckt (Abb. 29)²⁹. Eine rote, auf den gelben Grund gesetzte Maserierung erstreckt sich über Deckenbretter und Balken, überspielt dabei die räumliche Abstufung zwischen Balken und Decke und zeigt so die Absicht des Malers, die stilisierte Holzoberfläche nicht werkstückbezogen, sondern als ununterbrochenes Muster darzustellen. Ungewöhnlich ist das völlige Fehlen von geometrischen Rahmen oder Bändern, welche bei Vergleichsbeispielen die Balken und Deckenfelder begleiten³⁰. Die Malereien wurden in den damals bestehenden zwei Räumen getrennt und in der Pinselführung verschieden, aber mit identischem Motiv und wohl zu demselben Zeitpunkt ausgeführt. Ein die Balken begleitendes Grauband an der Wand dürfte eine spätere Zutat sein.

Auf Grund der stilistischen Merkmale kann eine Entstehung dieser Dekorationsmalereien in der Bauzeit von 1501 ausgeschlossen werden. Die zwei betreffenden Räume wurden wohl um 1560 im Zug der Umformung der rheinseitigen Räumlichkeiten neu gestaltet.

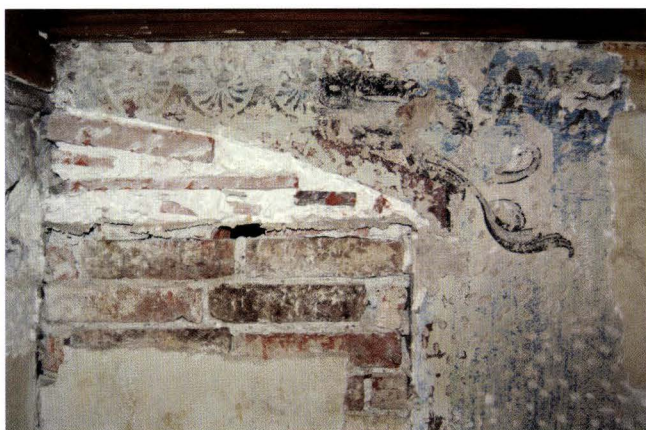
Abb. 30 Lindenberg 12 (2004/339). 1. OG, rheinseitiger Gebäudeabschnitt. Die bereits geteilte Nische in der rheinseitigen Aussenmauer wurde mit einer Rotbandfassung und einer den halben Stichbogen zierenden Blattwerkmalerei geschmückt (um 1560). – Foto: Basler Denkmalpflege.

Das Fachwerk wird in den hinteren Zimmern und dem vorderen Eckzimmer von der bereits beschriebenen Rotbandmalerei begleitet. Die geteilte Nische in der rheinseitigen Schmalseite wird von einer Rotbandfassung und einer den halben Stichbogen zierenden Blattwerkmalerei gerahmt (Abb. 30).

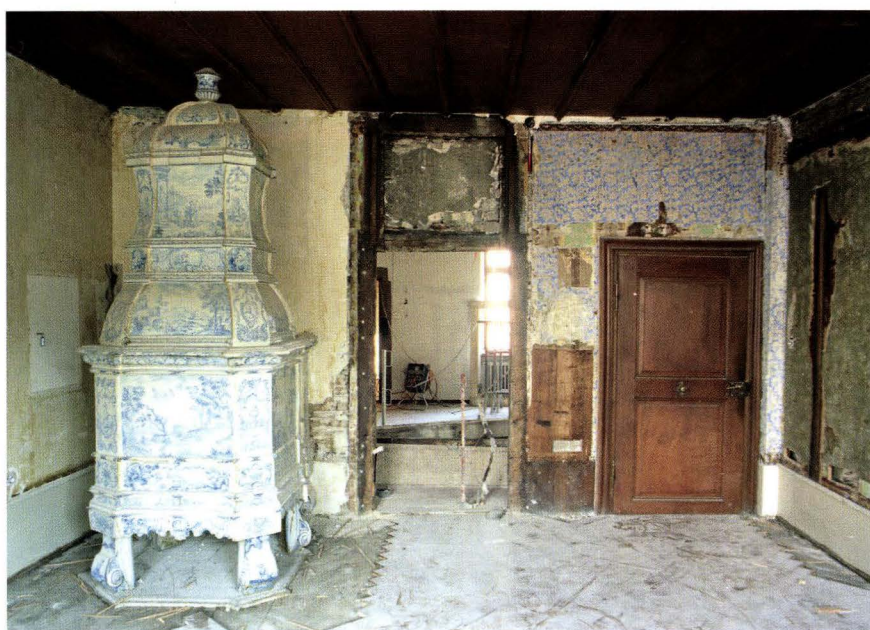
Abb. 31 Lindenberg 12 (2004/339). 1. OG, rheinseitiger Gebäudeabschnitt (Stube). Die hintere und die rheinseitige Trennwand (Mitte und rechts) wurden beim Einbau um 1560 bis auf einen massiv ausgeführten Teil hinter dem Ofen getäfelt. Die Tür in der hinteren Wand wurde 1963 von der Raummitte nach rechts versetzt. An der rheinseitigen Wand (rechts) sind die Bretter der Täfelung nicht mehr in ihrer ursprünglichen Lage. Der Kachelofen von 1760 ersetzte einen älteren Ofen. Die Täfelung trägt mehrere Schichten von Tapeten aus dem 19. Jahrhundert. – Foto: Basler Denkmalpflege.

In der nach vorne angelegten Stube wurden die Trennwände bis auf einen massiv ausgeführten, hinter dem Ofen liegenden Wandabschnitt in der ganzen Höhe getäfelt (Abb. 31). Diese Täfelung aus breiten Tannenbrettern liegt an der hinteren Wand noch in ihrer ursprünglichen Lage, wurde aber 1963 durch die Versetzung der dortigen Tür grossflächig gestört³¹. An der rheinseitigen Fachwerkwand sind die Bretter der Täfelung nicht mehr in ihrer ursprünglichen Lage. Die Ofenecke ist über die

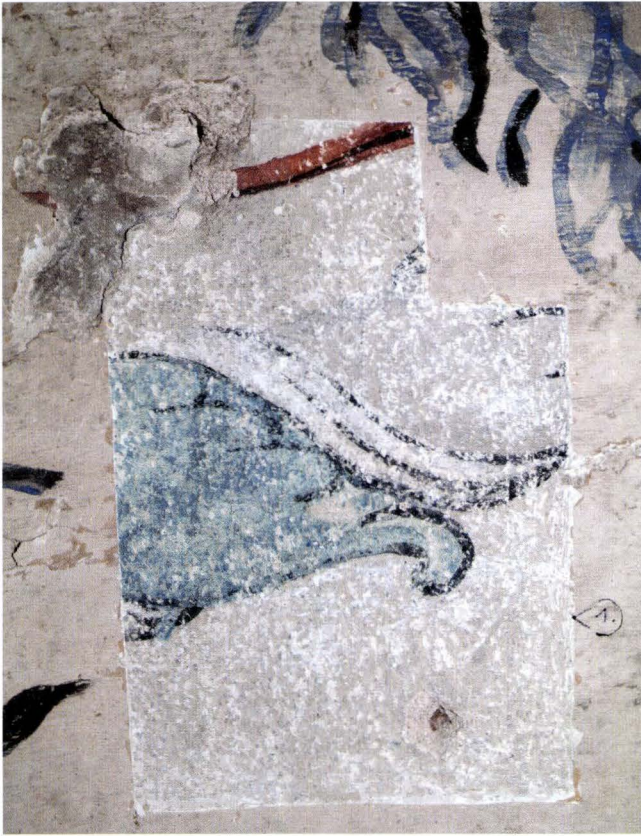
Abb. 32 Lindenberg 12 (2004/339). 1. OG, rheinseitiger Gebäudeabschnitt (Stube). Freigelegter Ausschnitt der ältesten, polychromen Malerei an der massiven Binnenwand. Teil eines mit Band umwickelten, girlandenförmigen Laubkranzes. – Foto: Basler Denkmalpflege.

Unter der heute sichtbaren Dekorationsmalerei an der massiven Binnenmauer liegt eine beim Umbau von 1560 angebrachte polychrome Malerei verborgen, welche sich im oberen Wandabschnitt über die gesamte Raumtiefe erstreckt; sie zog zudem früher um die innere Raumecke auf die hintere Binnenwand und zierte dort die Ofenecke. Die gestaltete Fläche schliesst an der massiven Binnenmauer auf Augenhöhe mit einem horizontal durchgezogenen Grauband ab. Der untere Bereich ist unbemalt und nur grob verputzt; er wurde auch bei den folgenden Fassungen nie bemalt und war bereits in der Zeit der ersten Bemalung getäfelt oder mit sonstigem Holzwerk verstellt. Das Motiv der Malerei ist nur durch wenige kleine Ausschnitte bekannt. Diese zeigen einen mit einem Band umwickelten, girlandenförmigen Laubkranz, einen zugehörigen Girlandenaufhänger und eine die heutige rechte Türleibung begleitende Säulenbasis (Abb. 32 und 33). Eine nur sehr fragmentarisch erhaltene Draperiemalerei schmückte einst den Bereich rechts neben der Tür und den massiv ausgeführten, hinter dem Ofen liegenden Wandabschnitt der hinteren Binnenwand.

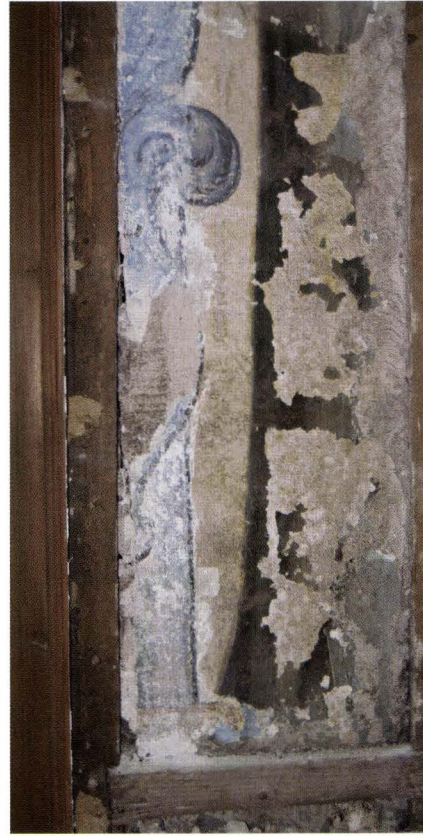
Abb. 33 Lindenberg 12 (2004/339). 1. OG, rheinseitiger Gebäudeabschnitt (Stube). Freigelegter Ausschnitt der ältesten, polychromen Malerei an der massiven Binnenwand. Neben der Türleibung ist eine Säule mit Basis erkennbar. – Foto: Basler Denkmalpflege.

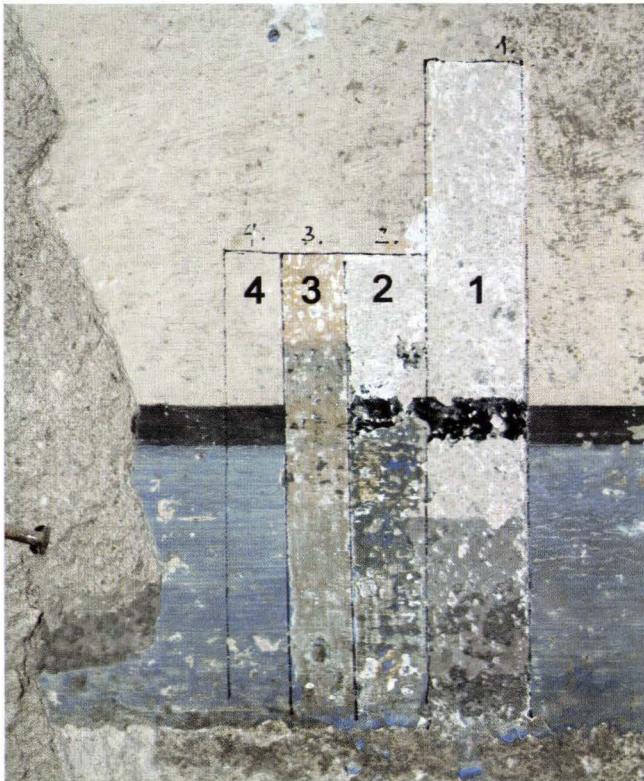
Abb. 34 Lindenberg 12 (2004/339). 1. OG, rheinseitiger Gebäudeabschnitt (Stube). Abfolge der Bemalungen an der massiven Binnenmauer. Unterer Bandabschluss über einem ansetzenden Holzwerk. Die polychrome Malerei von 1560 schliesst mit einem grauen Band und schwarzer Linie ab (1). Die nächste Schicht zeigt ein blaugraues Band mit schwarzer Begrenzungslinie (2), die dritte eine flächige, ockere Bemalung mit Spuren eines Bandabschlusses (3). Die heute sichtbare Malerei schliesst mit einem blauen Band mit schwarzer Begrenzungslinie ab (4). – Foto: Basler Denkmalpflege.

Die heute in der Stube sichtbare Malerei erstreckte sich ursprünglich über dieselbe Fläche wie die Malerei von 1560 und ist an der massiven Binnenmauer grossflächig erhalten³³. Zwischen diesen Malschichten liegen zumindest im Bereich des unteren Abschlussbandes zwei weitere Farbschichten (Abb. 34). Die untere Schicht zeigt ein blaugraues Band mit schwarzer Begrenzungslinie, die darüberliegende eine flächige, ockere Bemalung mit schwachen Spuren eines Bandabschlusses. Die jüngste Fassung schliesst hier mit einem blauen Band mit schwarzer Begrenzungslinie ab. Das hier ansetzende Holzwerk scheint noch dasselbe wie zur Zeit der ersten Bemalung gewesen zu sein; an der jüngsten Malerei zeigt sich, dass der bodennahe Teil ebenfalls farbig gefasst wurde. Zudem weist dieser Bereich Spuren von dort ansetzenden Stützbrettern auf. Unterhalb des motivisch bemalten oberen Wandbereichs befand sich also ein eingebautes, schrankartiges Möbel mit freiem Sockelbereich oder eine Tafelung mit vorgestellter Sitzbank.

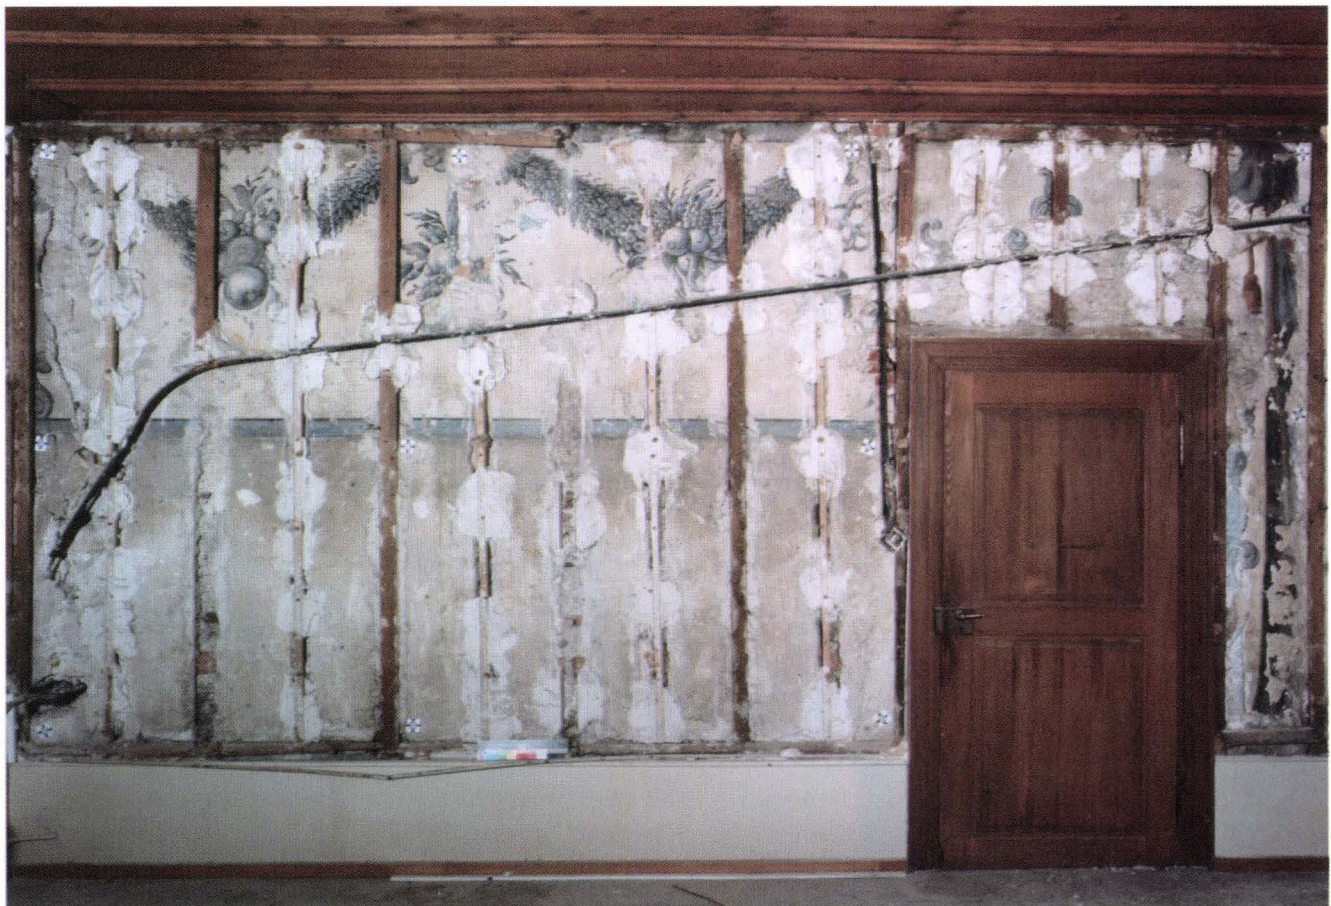
Abb. 35 Lindenberg 12 (2004/339). 1. OG, rheinseitiger Gebäudeabschnitt (Stube). Die jüngste Malerei an der massiven Binnenmauer. Monochrom gehaltene Girlanden mit Früchten, Ranken und Quasten in einem mit Blaubändern umrahmten Feld. Die Türöffnung war ursprünglich höher und ist stichbogenförmig gefasst. Die stilistischen Merkmale verweisen auf eine Entstehung im späteren 17. Jahrhundert (wohl 1661). Die mehrfarbige Draperie mit Quaste (rechts) ist eine Erneuerung und passt zum heutigen Ofen von 1760. – Archiv Basler Denkmalpflege. Foto: Erik Schmidt.

Blaubändern umrahmten Feld (Abb. 35). Sie begleitet beide Seiten der heutigen Türöffnung; diese war jedoch ursprünglich höher und ist oben stichbogenförmig gefasst. Die stilistischen Merkmale verweisen auf eine Entstehung in der zweiten Hälfte des 17. Jahrhunderts. Eine mehrfarbige Draperie mit Quaste, welche sich rechts neben der Tür hinter dem Ofen befindet, ist eine Erneuerung und passt zum heutigen Ofen von 1760.

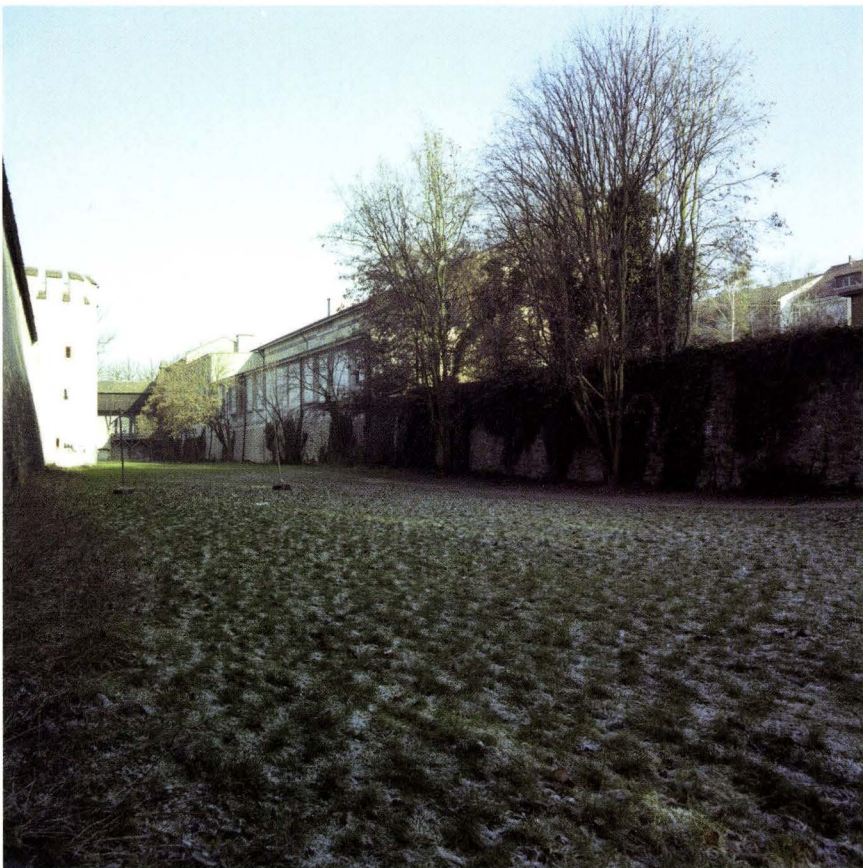
Abb. 1 Mühlegraben (2005/20). Blick in den seit 1979 wieder hergestellten Letziggraben, der Teil der Äusseren Stadtbefestigung ist. Im Hintergrund das rheinseitige Ende der Kontermauer, auf dem die Fabrikbauten des 19. Jahrhunderts stehen. Im Vordergrund die 1979 teilweise ergänzte Kontermauer, die sich Richtung St. Albanteich erstreckt. Am linken Rand ein Schalenturm der Äusseren Stadtmauer. – Foto: Basler Denkmalpflege.

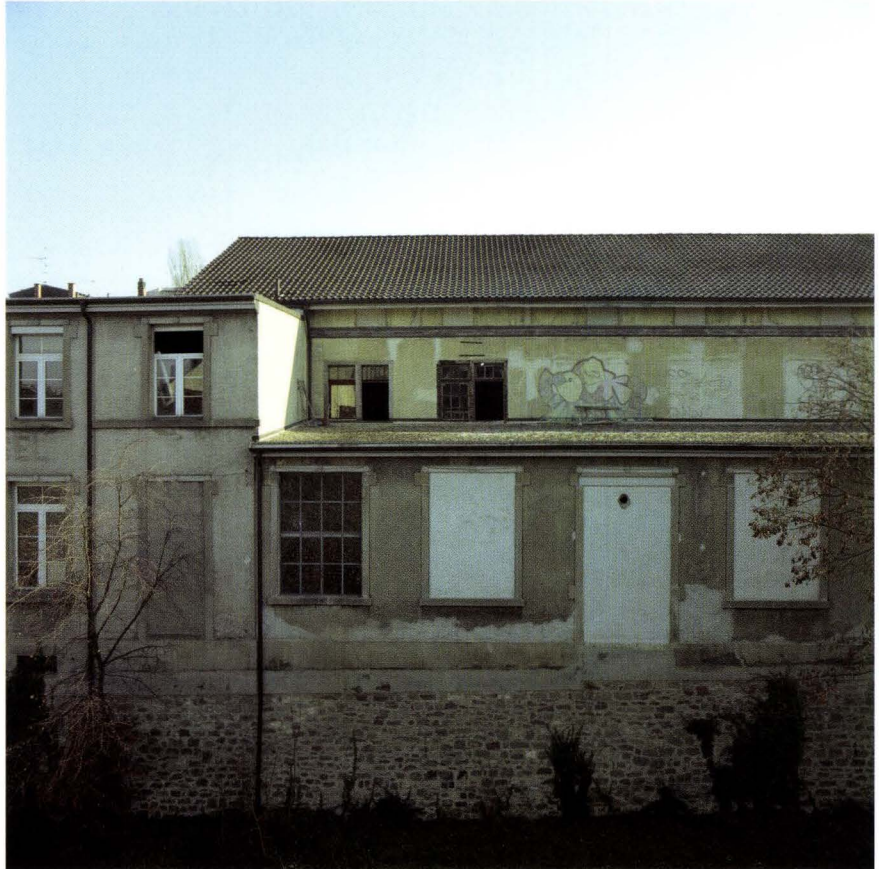
Abb. 2 Mühlegraben (2005/20). Blick auf die Fabrikbauten über der Kontermauer. – Foto: Basler Denkmalpflege.

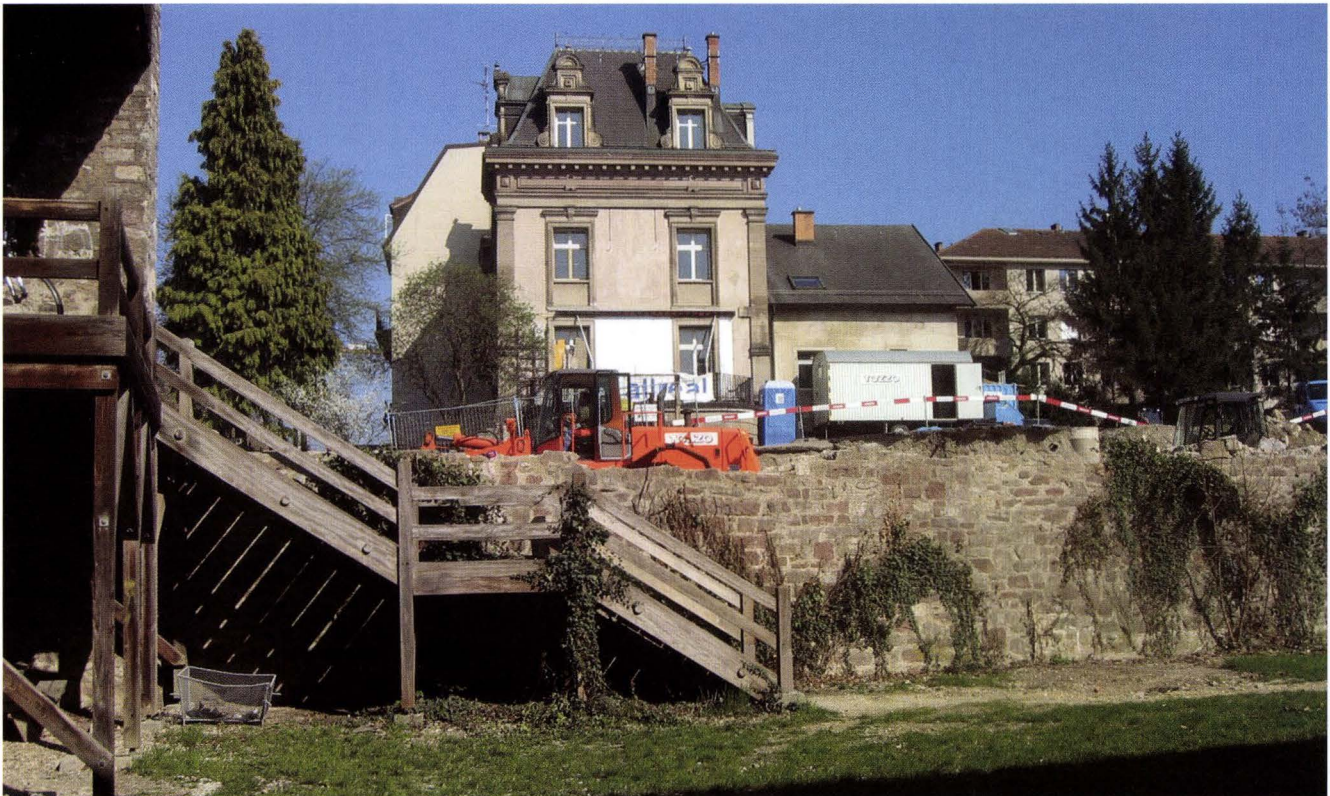
Abb. 3 Mühlegraben (2005/20). Ansicht der Fabrikantenvilla von 1898. Aufnahme nach dem Abbruch der Fabrikbauten aus dem 19. Jahrhundert. Deren grabenseitige Fassaden wurden bis auf die Höhe der Kontermauer abgetragen. Links angeschnitten der barocke Kopfbau der Wehranlage, der Letziturm. – Foto: Basler Denkmalpflege.

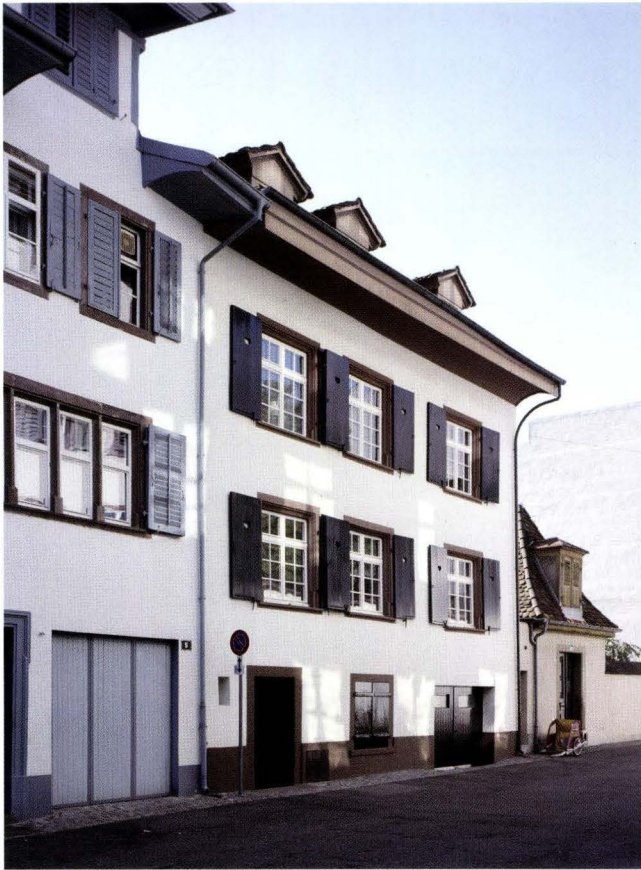
Abb. 6 Nadelberg 7 (2005/889). Heutiges Erscheinungsbild des Gebäudes am Nadelberg. – Foto: Basler Denkmalpflege.

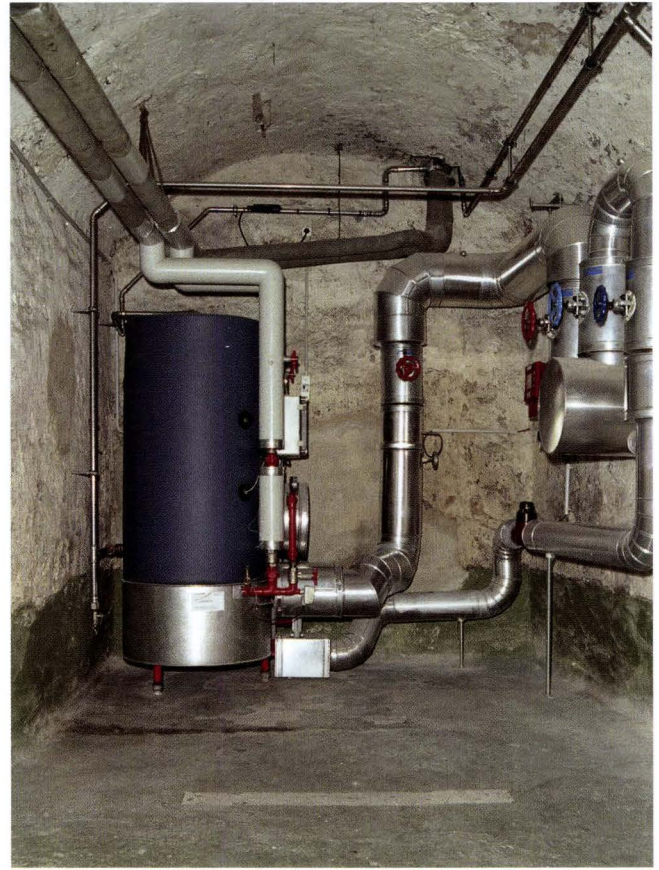
Abb. 7 Nadelberg 7 (2005/889). Der strassenseitige Keller mit Stichtonnengewölbe. Blick gegen Süden. – Foto: Basler Denkmalpflege.

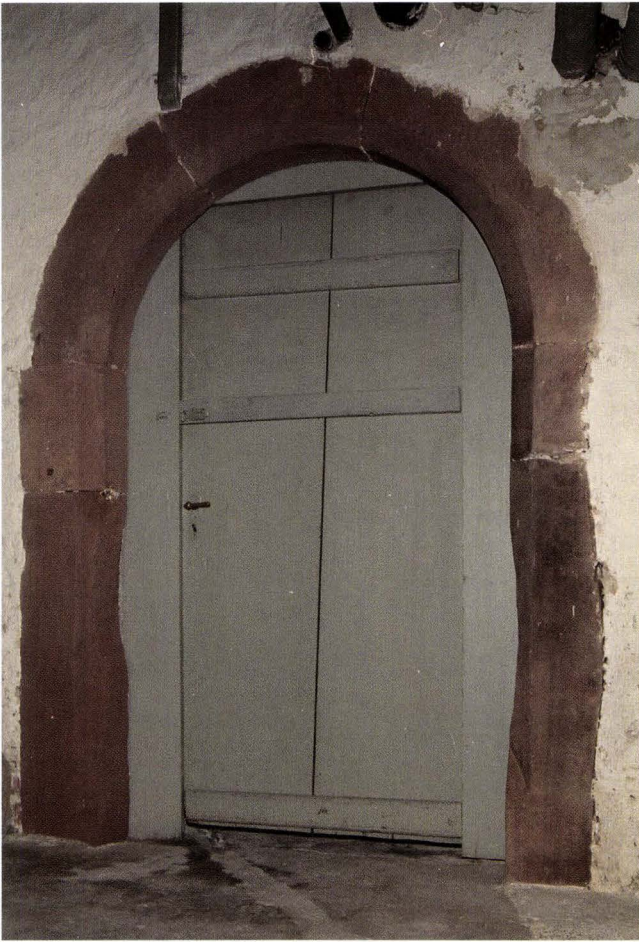
Abb. 8 Nadelberg 7 (2005/889). Zugang vom talseitigen in den strassenseitigen Keller. Steinerne Türrahmen mit Rundbogen und abgesetzter Fase. Blick gegen den strassenseitigen Keller. – Foto: Basler Denkmalpflege.

Die Erschliessung des gesamten Kellergeschosses erfolgt unmittelbar über einen in der SW-Ecke des unteren Kellers im Gewölbe ausgesparten Treppenabgang. Obwohl die Spuren einer anderen Erschliessung nicht offenkundig sind, kann dieser Abgang aufgrund der Baupläne von 1892 nicht zu der originalen Anlage des unteren Kellers gehören.

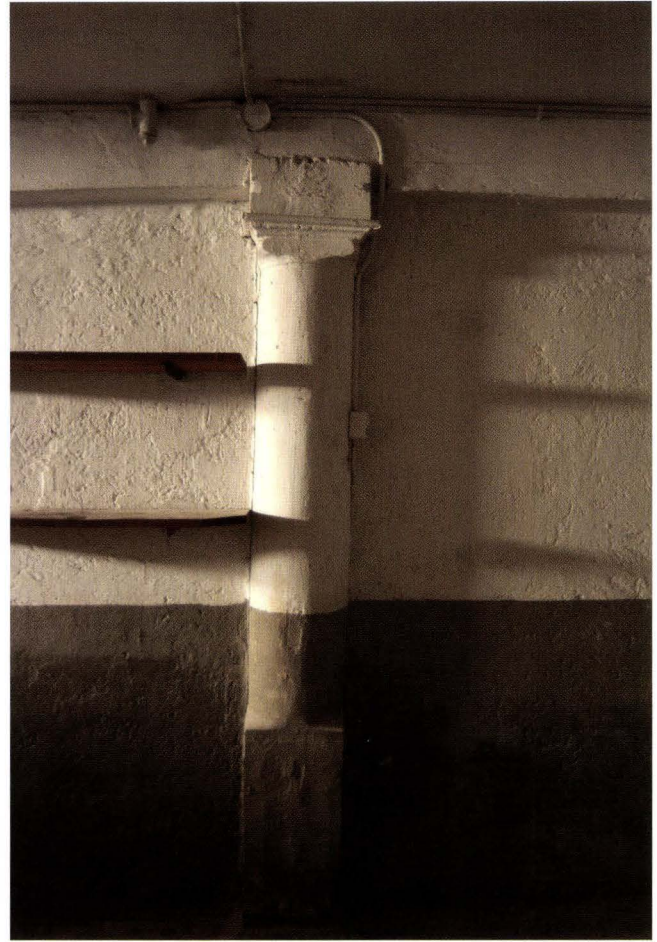
Abb. 9 Nadelberg 7 (2005/889). Unterzug mit hölzernem Mittelpfosten im südlichen EG. Die Konstruktion ist heute in die nördliche Wand der Garage eingebaut. Blick gegen Norden. – Foto: Basler Denkmalpflege.

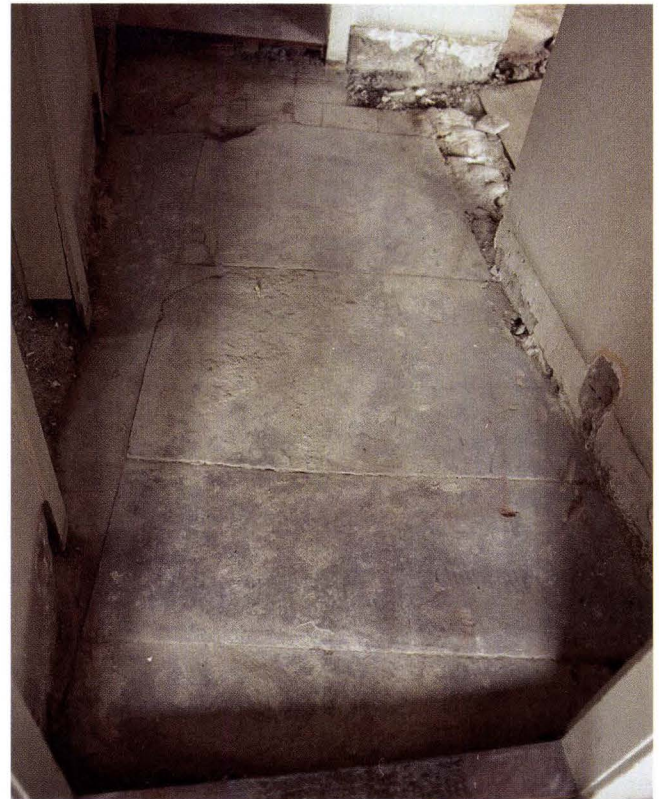
Abb. 11 Nadelberg 7 (2005/889). Freigelegter Sandsteinplattenboden im 1. OG. – Foto: Basler Denkmalpflege.

Im 1. Obergeschoss waren zu beiden Seiten der Stube Teile älterer Plattenböden erhalten geblieben, welche wahrscheinlich mit den Fachwerkwänden zusammen eingebaut worden waren. Der südliche Raum hatte einst einen vielleicht bis in die Südostecke des Gebäudes ziehenden Boden aus Sandsteinplatten mit bis zu 60 mal 100 cm Kantenlänge (Abb. 11). Die innere Raumecke zeigte dabei Spuren einer ehemaligen Feuerstelle; im angrenzenden Bereich der Stube war am alten Riemenboden der zugehörige Ofenstandort zu erahnen. Die Platten wurden parallel zu der massiven Binnenmauer verlegt. An der südlichen Brandmauer konnte in diesem Raum ausserdem der Wechsel der einst dort vorhandenen Treppe festgestellt werden¹².

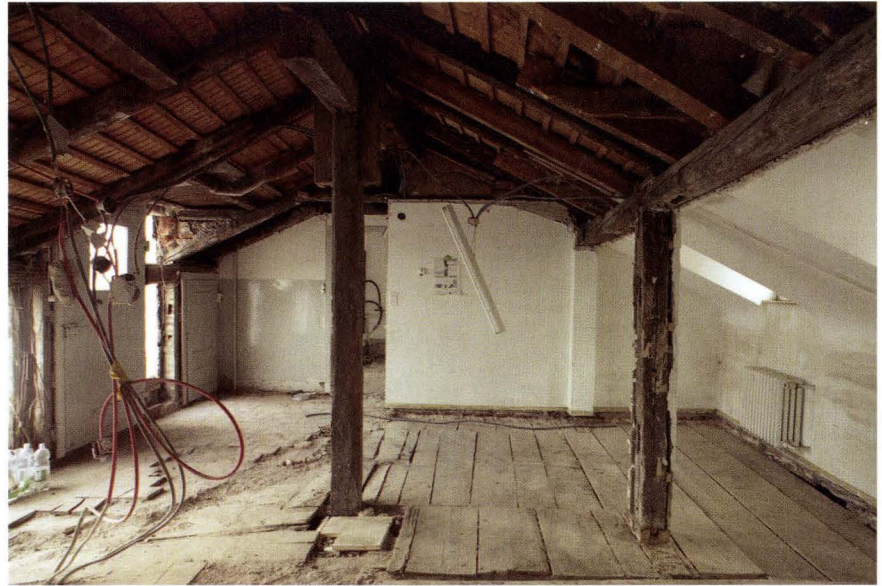
Abb. 12 Nadelberg 7 (2005/889). Teilweise freigelegte Konstruktion des Pfettendachs. Blick gegen Süden. – Foto: Basler Denkmalpflege.

Das Dachwerk dürfte trotz seiner nicht sehr homogen wirkenden Bauteile nur wenig abgeändert worden sein und muss als die ursprüngliche, das heutige Bauvolumen überdeckende Konstruktion bezeichnet werden (Abb. 12). Die Mehrzahl der Hölzer weist Zapfenlöcher auf, welche in der jetzigen Einbausituation bedeutungslos sind; aus dieser Tatsache kann auf eine breite Wiederverwendung von älteren Bauteilen geschlossen werden¹³. Das Alter der Konstruktion lässt sich mangels typischer Merkmale nicht typologisch bestimmen; trotzdem kann ein Aufbau vor 1700 auf Grund der fehlenden handwerklichen Qualität als eher unwahrscheinlich bezeichnet werden.

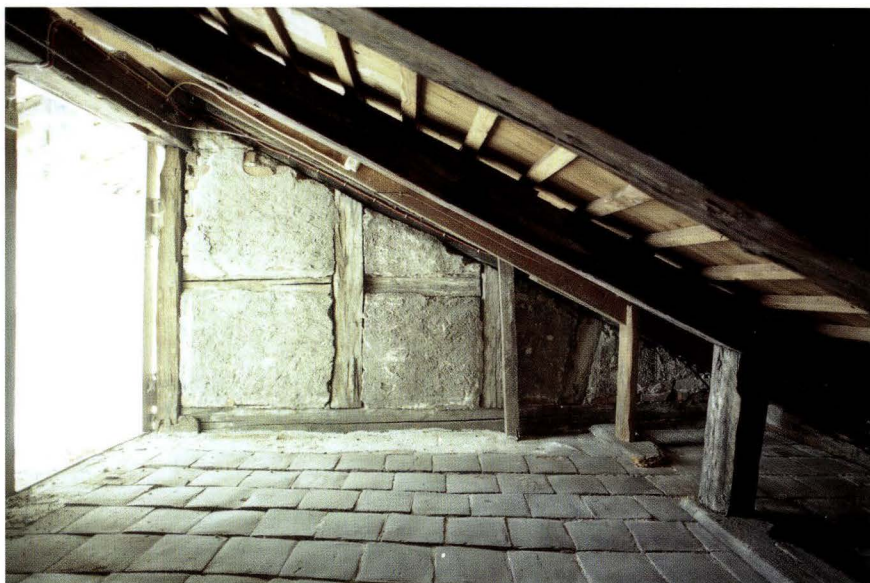
Abb. 14 Nadelberg 7 (2005/889). Ansicht der Fachwerk-Binnenwand in der talseitigen Dachschräge, welche ursprünglich in der Seitenwand einer Lukarne ihre Fortsetzung fand. Unten der Rest des einst das gesamte Dachgeschoss bedeckenden Tonplattenbodens in der Südost-Ecke des Gebäudes. Blick gegen Norden. – Foto: Basler Denkmalpflege.

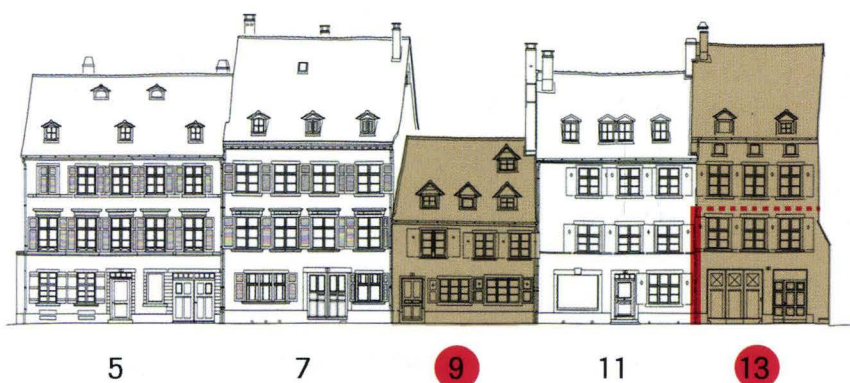
Abb. 5 Rebeggasse 13 (2005/23). Fassadenabwicklung nach Messbildern von 1997. Roter Balken: teiluntersuchte Brandmauer in Rebeggasse 13. Rot gestrichelt: die ungefähre Firsthöhe des ältesten fassbaren Vorgängerbaus. Sie betrug lediglich 6,5 m. Eine relativ geringe Gebäudehöhe ist noch bei Haus Nr. 9 erhalten. – Planbearbeitung: Stephan Tramèr.

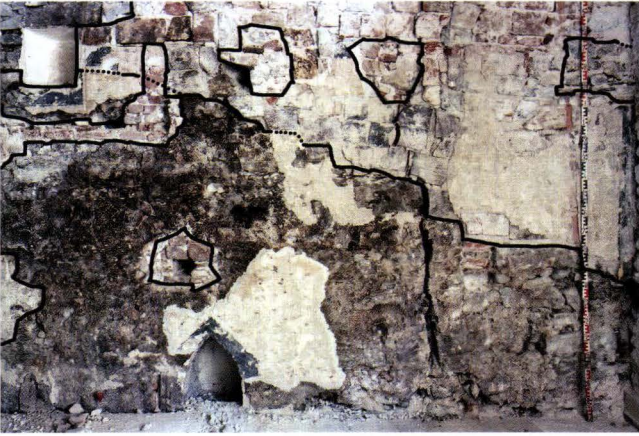
Abb. 6 Rebgassee 13 (2005/23). Sondierfläche der nördlichen Brandmauer im 1. Obergeschoss, Detailansicht. Markiert sind Bauphasengrenzen und Ausflickungen. Am unteren Bildrand: spitzbogige Wandnische mit Verputzresten, die eine Bemalung mit Grauband zeigen. – Foto: Basler Denkmalpflege.

Besonderes Merkmal dieses Mauerabschnitts ist die original dazugehörige spitzbogige Nische auf der Höhe des Fussbodens. Ihre Basis liegt tiefer als das Niveau des bestehenden Fussbodens².

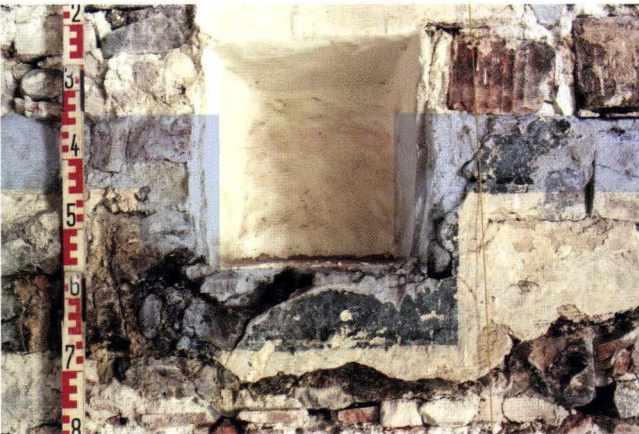
Abb. 7 Rebgassee 13 (2005/23). Das zur Wandnische umfunktionierte Balkenloch in der nordseitigen Brandmauer mit Resten einer um den Balken geführten Graubandfassung, deren Verlauf zur Verdeutlichung graphisch hervorgehoben ist. – Foto: Basler Denkmalpflege. Bearbeitung: Stephan Tramèr.

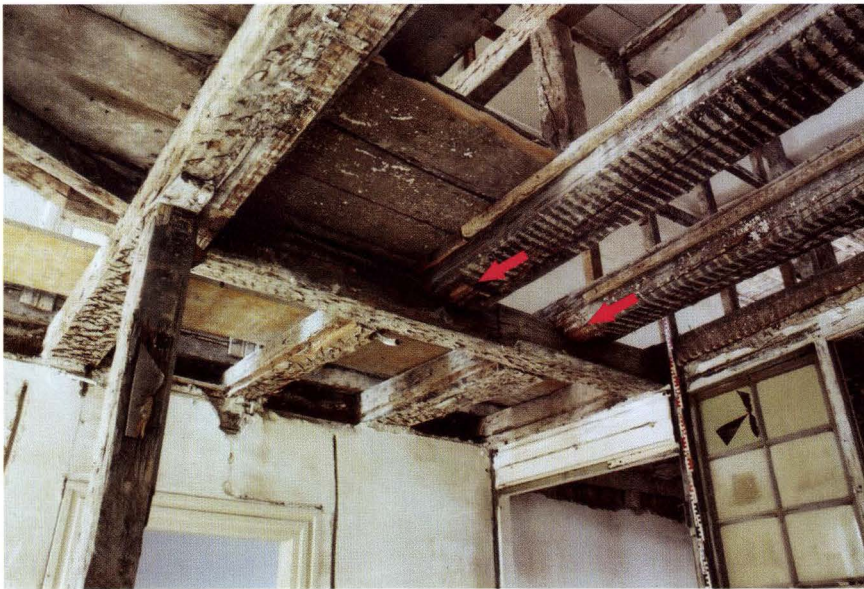
Abb. 12 Rebgasse 13 (2005/23). Die markierten Balken schliessen die ehemalige Treppenöffnung in der Decke des 1. Obergeschosses. Die Verzapfungsstelle des Wechselbalkens führte zu einer Schwachstelle am durchgehenden Balken. An dieser Stelle steht (links im Vordergrund) ein wieder verwendeter Ständerbalken mit Zierfasen und Zapflöchern für schräg abgehende Hölzer. Der Balken stammt wohl aus der Laubenanlage, die zugunsten des neuen Treppenhauses 1872 abgebrochen wurde. – Foto: Basler Denkmalpflege.

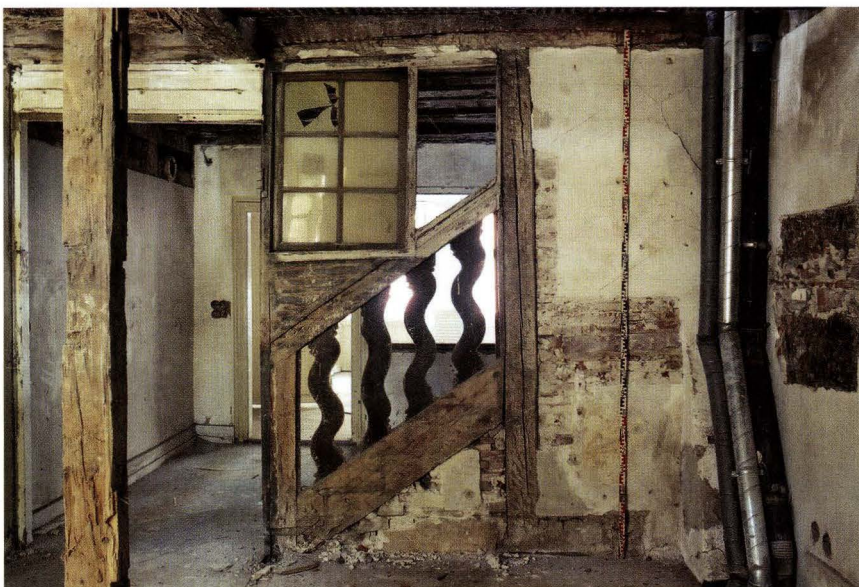
Abb. 13 Rebgasse 13 (2005/23). Blick auf die östliche Zwischenwand im 1. Obergeschoss mit dem Rest einer Treppenanlage zum 2. OG. Rechts die nordseitige Brandmauer zu Haus Nr. 11. Das Fragment der Treppe wurde während der Untersuchung freigelegt. Es stammt aus dem Umbau von 1721. Die vier Brettbaluster sind bloss ausgesägt. Der Abbruch der Treppenanlage und die teilweise Schliessung der Wand erfolgte in der Mitte des 19. Jahrhunderts. – Foto: Basler Denkmalpflege.

Abb. 14 Rebgasse 13 (2005/23). Planaufnahme der östlichen Trennwand im 1. Obergeschoss (vergl. Abb. 13). – Planaufnahme: Matthias Aebersold. Bearbeitung: Stephan Tramèr.

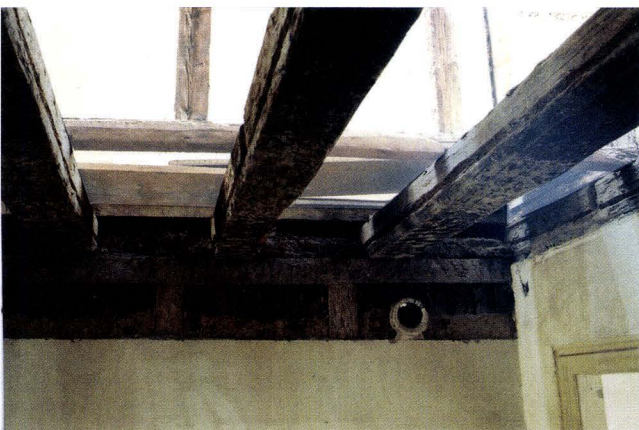
Abb. 15 Rebgasse 13 (2005/23). Decke des 1. Obergeschosses nach Entfernen der Deckenbretter. Die Balkenlage von 1721 mit Blindborden aus Lehmwickeln liegt höher als eine ältere Geschosseinteilung. Deutlich erkennbar sind die keilförmig in die Balkenseiten gehauenen Nuten, in welche Latten eingeschoben wurden. Die gleiche Art der Füllung ist im freigelegten Wandstreifen zu sehen: Latten und Stäbe sind in senkrechter Anordnung zwischen den Riegeln eingeschoben und von Lehmwickeln ummantelt. – Foto: Basler Denkmalpflege.

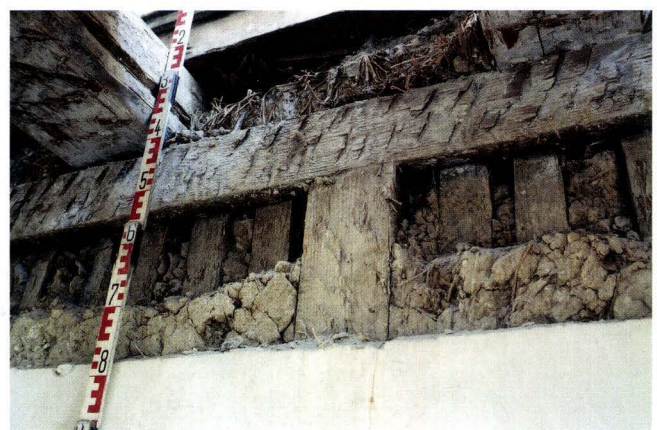
Abb. 16 Rebgasse 13 (2005/23). Nahaufnahme der gleichen Situation wie in Abbildung 15. – Foto: Basler Denkmalpflege.

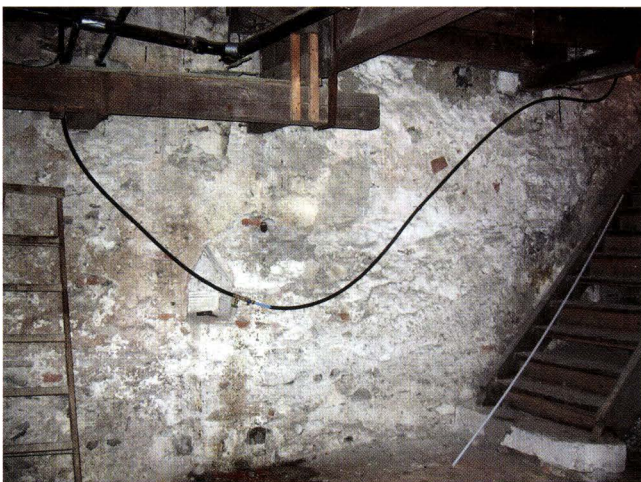
Abb. 17 Rebgasse 13 (2005/23). Die nordseitige Kellermauer mit spitzgiebliger Nische vor den Freilegungsarbeiten. Der Keller ist durch eine Unterfangung der Fundamentmauern geschaffen worden. Die Treppe führt vom erst 1872 erstellten Treppenhaus in den Kellerraum. Die Unterkante der unterfangenen Nordbrandmauer liegt in der Mitte zwischen dem oberen Nischenabschluss und der Unterkante der Deckenbalken. – Foto: Basler Denkmalpflege.

dem 18. oder 19. Jahrhundert stammen. Im grösseren und älteren Teil des im rückwärtigen Hausbereich liegenden Keller-raums wurde nur die Nordseite untersucht. Wichtigster Befund war dort die Unterkante einer spätmittelalterlichen Mauer, die mit Bruchsteinen in sehr grobkiesigem und bröckelndem Mörtel gefügt ist. Dass diese Mauer zu der im 1. Obergeschoss beobachteten ersten Bauphase gehört, ist wahrscheinlich, kann mangels Freilegung im Erdgeschoss im Rahmen dieser Untersuchung aber nicht zweifelsfrei nachgewiesen werden. Die beiden Mauertypen sind einander aber ähnlich. In der Nordostecke führt die Kellertreppe ins Treppenhaus. Die Mauer ist dort stark gestört, was auf einen abgebrochenen Eckverband nach Süden hinweist. Der Keller entstand wahrscheinlich frühestens im 15./16. Jahrhundert durch Unterfangung der Fundamentmauer. Die Lichtnische gehört zu dieser Unterfangung (Abb. 17).

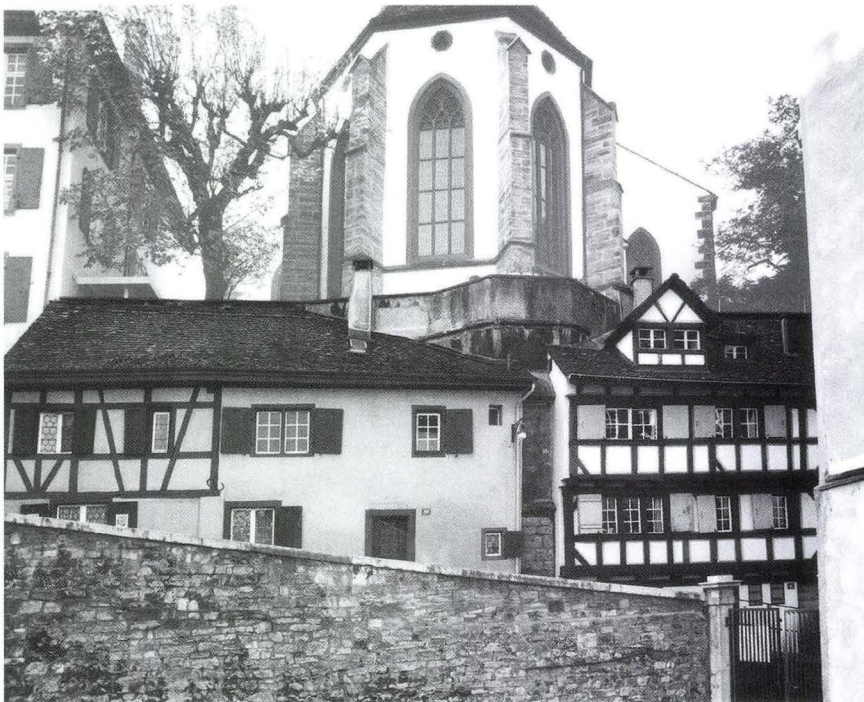
Abb. 3 Rheinsprung 8 und 10, Stützmauer der Martinskirche (2003/346 und 2003/443). Blick von Nordosten auf den Chor und die Stützmauer der Martinskirche. An die Stützmauer angebaut sind seit dem frühen 15. Jahrhundert die schmalen Häuser am Rheinsprung 10 (links) und 8 (rechts). Der die beiden Fachwerkhäuser trennende Wandpfeiler trägt den vorspringenden Erker. – Foto: Erik Schmidt (1995).

Die prägnante Stützmauer ist durch die angebauten Gebäude zum grossen Teil verdeckt². Da die Mauer mit hoher Wahrscheinlichkeit aus der Zeit stammt, in der die Martinskirche ihre heutige Gestalt erhielt, verdient sie besondere Aufmerksamkeit (Abb. 3 und 4)³.

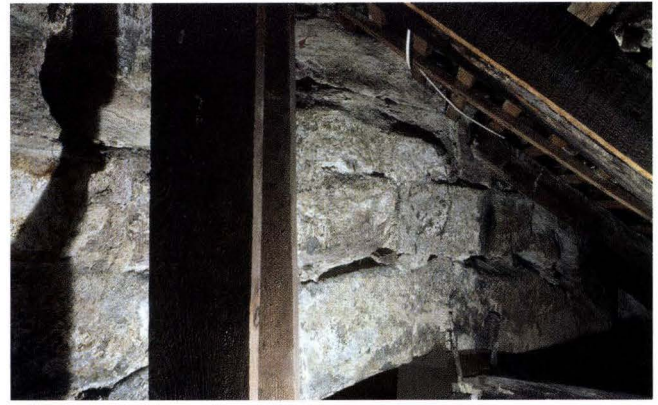
Abb. 5 Rheinsprung 8 und 10, Stützmauer der Martinskirche (2003/346 und 2003/443). Blick im Dachgeschoss von Rheinsprung 10 auf den Scheitel des östlichen Gewölbebogens unterhalb des Erkers. Die Sandsteinkuben sind sorgfältig gefügt. Fast alle weisen Zangenlöcher auf. – Foto: Basler Denkmalpflege (1995).

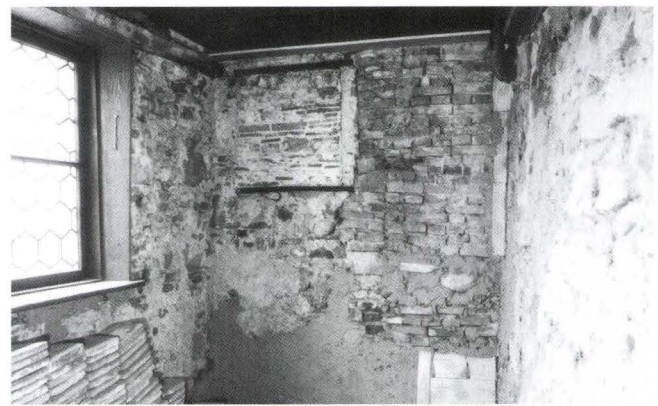
Abb. 6 Rheinsprung 8 und 10, Stützmauer der Martinskirche (2003/346 und 2003/443). 1. Obergeschoss von Rheinsprung 10. Die Täuferstube nach dem Ausbau der Vertäferung. Hangseitig (rechts) die mittelalterliche, aus Kalksteinen in grobkiesigem Mörtel erstellte Stützmauer. – Foto: Basler Denkmalpflege (1995).

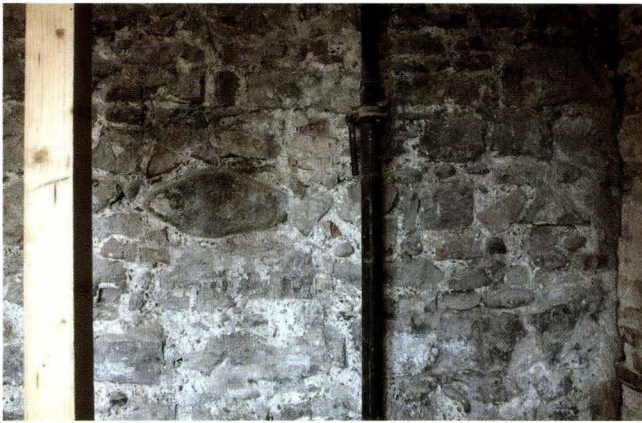
Abb. 8 Rheinsprung 8 und 10, Stützmauer der Martinskirche (2003/346 und 2003/443). 1. Obergeschoss von Rheinsprung 10. Blick auf die Stützmauer nach dem Ausbau der beschädigten Täferbretter. Die Sondierflächen an der Stützmauer zeigen mehrheitlich Kalkbruchsteine von mittlerer Grösse. Mörtel und Schichtung der Steine stimmen an den Sondierstellen überein. Es sind wenige Backsteine und vereinzelt Wackensteine beigegefügt. Der hellgraue Mörtel ist grobkiesig. Auf der Maueroberfläche kleben Reste eines jüngeren Mörtels, mit dem die Mauerfugen satt ausgestrichen sind. Die Steine bilden eine homogene Maueroberfläche. Gegen den Dachansatz nimmt der Mauerquerschnitt geringfügig ab. – Foto: Basler Denkmalpflege (1995).

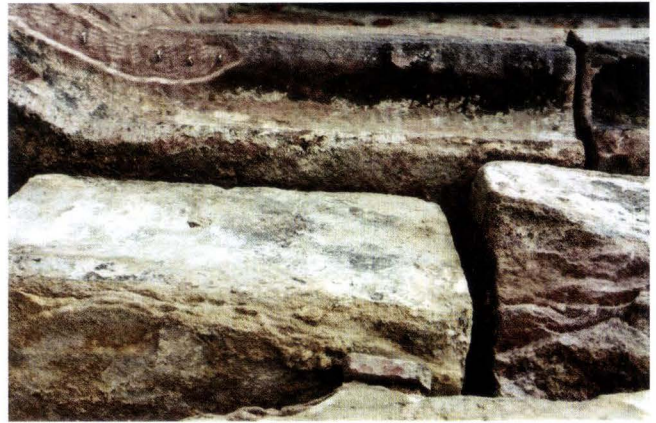
Abb. 12 Rheinsprung 8 und 10, Stützmauer der Martinskirche (2003/346 und 2003/443). Blick auf die Ostseite des Erkers während der Sanierung 2005. Die von der Erosion angegriffenen Sandsteine wurden ausgefräst. Einzelne Steine waren stark zurückgewittert oder bröselnd, die Fugen weit offen und völlig mürbe. Wunden an den Sandsteinen verursachten auch die Sparrenaufleger des Dachs von Haus Nr. 10. Die poröse Substanz der Sandsteinquader musste während der Sanierung des Dachstocks durch Aufmodellierungen ausgebessert werden. Die Steine des Gewölbebogens befanden sich in verhältnismässig gutem Zustand, da sie unter dem Dach vor der Witterung geschützt waren. Ihre Unterseiten sind schariert. – Foto: Basler Denkmalpflege (2005).

Der Erker wurde wahrscheinlich gleichzeitig mit dem Bau der Stützmauer im Hinblick auf die Erweiterung der Martinskirche und den Choranbau (vollendet 1398) angelegt, da der Raum zwischen Chor und Mauerbrüstung sonst zu knapp geworden wäre (siehe Abb. 2). Wie der Erker mit der Stützmauer konstruktiv verbunden ist, war bisher unbekannt. Überraschend ist, wie sich im Haus Nr. 10 von der Treppe der Blick zu einem der beiden Gewölbebogen öffnet, welche den Erker tragen. Die Kanten des Bogens sind aus sorgfältig behauenen, hellen Sandsteinen geformt. Die beiden Gewölbebogen weisen eine Spannweite von je 3,5 m auf. Die kunstvolle Haustein-Architektur hatte stellenweise durch den Hangdruck gelitten und war ziemlich deformiert. Einzelne Steine sind aus ihrer ursprünglichen Lage gerückt und von der Witterung angegriffen (Abb. 10 bis 13).

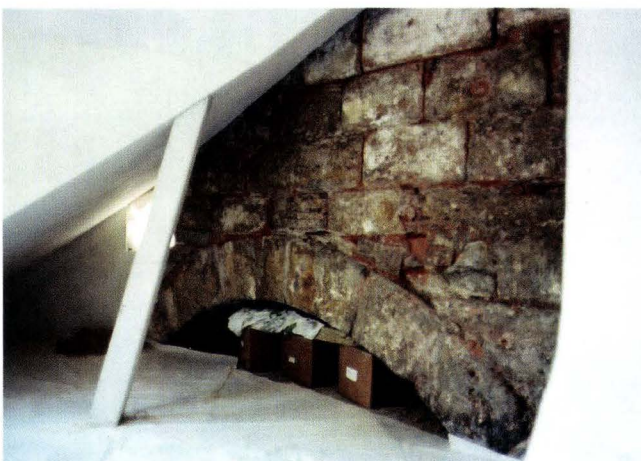
Abb. 14 Rheinsprung 8 und 10, Stützmauer der Martinskirche (2003/346 und 2003/443). Blick von Rheinsprung 8 an den westlichen Gewölbebogen des Erkers. Um die Fugen zwischen den Sandsteinen zeichnerisch erfassen zu können, musste die gesamte Oberfläche von Ausflickungen und Farbschichten befreit werden. Die Fugen sind mit einem mit Ziegelmehl vermischten, rötlich-sandigen und sehr feinkieseligen Mörtel sekundär ausgestrichen und stellenweise auskorrigiert. Der originale Fugenmörtel konnte nicht erfasst werden. – Foto: Basler Denkmalpflege.

Die Frontseite des Erkers liegt auf dem Stützpfiler zwischen den Häusern Rheinsprung 8 und 10. Im Bereich des Anfangssteins des Gewölbebogens ist das Mauerwerk im Unterschied zur Beschaffenheit der übrigen Stützmauer dichter und der Mörtel sehr hart. Vom Dachboden von Rheinsprung 8 aus ist der westseitige Gewölbebogen des Erkers zu sehen. Dessen Zustand ist besser als beim Bogen auf der Ostseite. Nur einer der Gesimssteine liegt einseitig aus seiner ursprünglichen Lage verschoben schräg in der Mauerflucht (Abb. 14 und 15).
