Inhalt

Einleitung

Bernard Jaggi

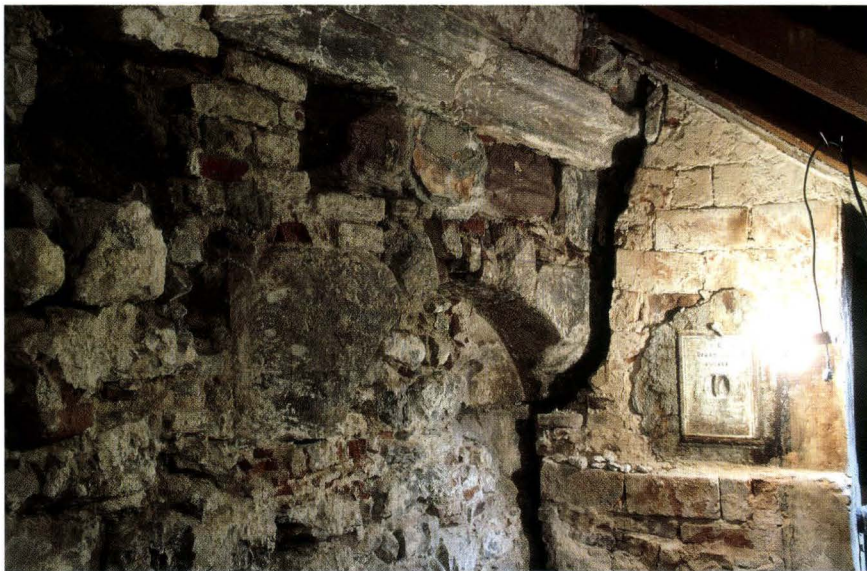
Abb. 16 Rheinsprung 8 und 10, Stützmauer der Martinskirche (2003/346 und 2003/443). Blick auf die Blendarkade und das Gurtgesims östlich des Erkers (im Dachraum von Rheinsprung 10). Der Kamin verdeckt den Blindbogen auf der rechten Seite. Der Kamin wurde 2005 abgebrochen. Die beiden Bogen weisen Spuren starker Verwitterung auf, ein Hinweis dafür, dass dieser Mauerbereich ursprünglich dem Wetter ausgesetzt war. Die den Scheitel bildenden Steine des linken Bogens bestehen aus später eingeflickten Backsteinen. Der Blindbogen rechts scheint intakt zu sein. Die von links kommende Stützmauer passt nicht zum Bogenansatz (Bildmitte). Eine Aufpolsterung verdeckt dessen 25 cm tiefer liegende Rückwand, die mit der Aussenseite des Anfangssteins aus einem einzigen Sandsteinblock gemeisselt ist. Es scheint, dass die Stützmauer nachträglich an die Bogenarkade gebaut wurde. Möglicherweise tradiert die Blendarkade die Ausrichtung einer älteren Stützmauer. – Foto: Basler Denkmalpflege (1995).

Links des Erkers schliesst sich, vom Hausdach und von einem Kamin verdeckt, im Dachgeschoss von Rheinsprung 10 eine doppelbogige Blendarkade an, welche zwischen der Erkerkonstruktion und der Stützmauer eine dekorative Verbindung herstellt (Abb. 16 bis 18). Auf der rechten Erkerseite, im Bereich von Haus Nr. 8 gibt es wider Erwarten keinen Hinweis auf eine gleichartige Konstruktion. Beim fraglichen Mauerabschnitt sind nur die

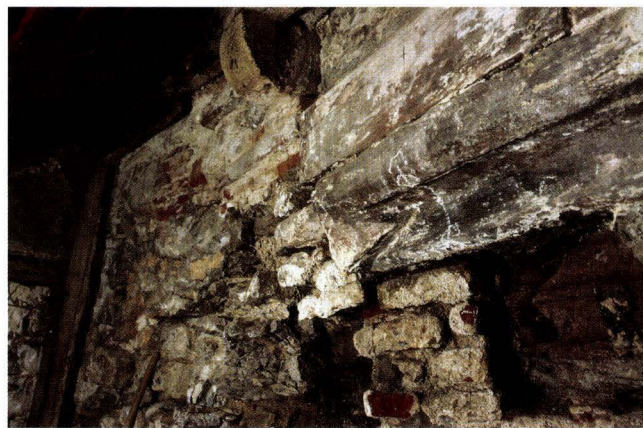
Abb. 22 Rheinsprung 8 und 10, Stützmauer der Martinskirche (2003/346 und 2003/443). Blick auf den Abschlussstein des Gurtgesimses mit der in die Hohlkehle greifende Keilform. Deutlich wird, wie das durch Ausflickung untermauerte Gurtgesims in der Stützmauer keine Fortsetzung findet. – Foto: Basler Denkmalpflege (1995).

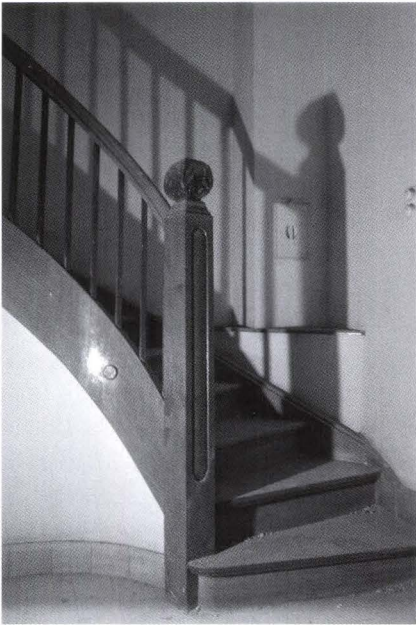
Abb. 2 Rheinsprung 20 (2005/13). Bestandsaufnahme vor dem Umbau 1986. Ehem. Dienstbotentreppe im südlichen Hausteil. Treppenantritt mit dekorativem Antrittspfosten – Foto: Basler Denkmalpflege.

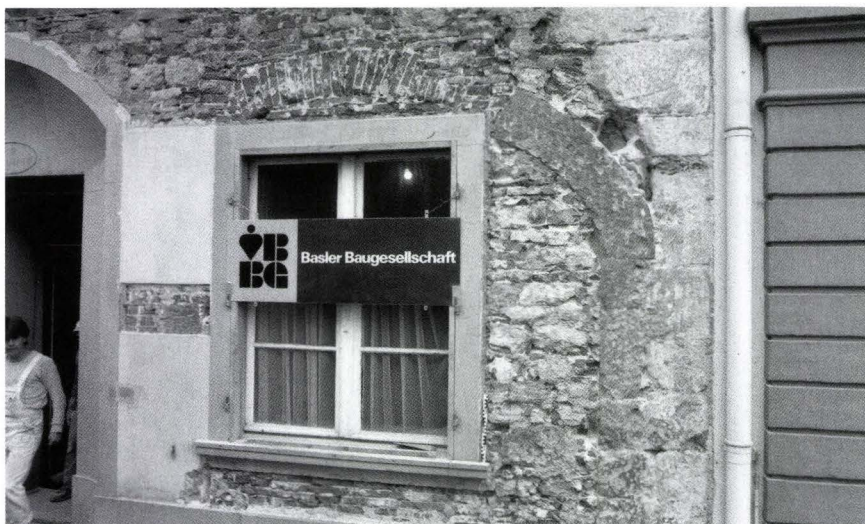
Abb. 5 Rheinsprung 20 (2005/13). Ausschnitt der 1986 freigelegten Strassenfassade in der nördlichen Hälfte. Aus dem Eckmauerverband formen die Sandsteinquader ein grosses Bogentor, dessen Rundbogen sekundär zu einem Korbbogen umgewandelt wurde. Der Verlauf des urspr. Rundbogens zeigt sich im Bogenansatz der obersten Ecksteine. Die linke Hälfte der ehem. Öffnung wird vom bestehenden Fenstereinbau eingenommen. – Foto: Basler Denkmalpflege.

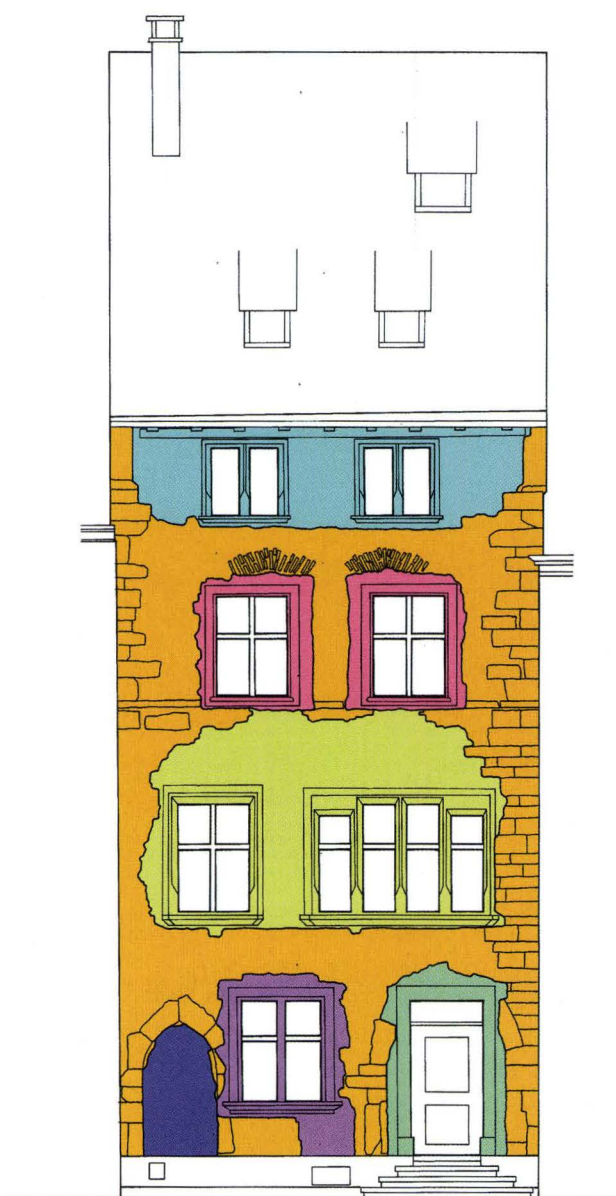
Abb. 6 Die mit 8 m Breite und mit 2 ungleich grossen Toren sehr vergleichbare Strassenfassade der Augustinergasse 17 war im Zuge einer Neubebauung nach dem Erdbeben um 1363 entstanden. Die Eckquader des Fassadenmauerwerks binden rechts eine breite Rundbogenöffnung als Durchfahrt ein. Am linken Rand sitzt der Hauseingang. Im 2. OG verläuft ein durchgehendes Gurtgesims, auf dem die Fenster aufsitzen. Darüber lag das Dach zwischen Stufengiebeln. – Bauaufnahme und Bearbeitung: Basler Denkmalpflege.

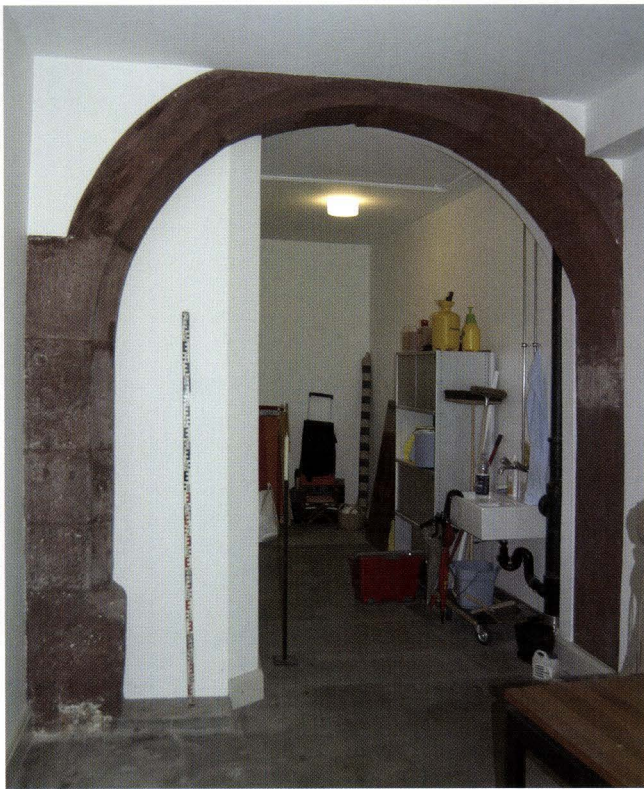
Abb. 7 Rheinsprung 20 (2005/13). Nordhaus EG, Blick zur Hinterfassade. An der Nordbrandmauer angelegtes Rundbogenportal aus Sandsteinteilen, das als Pendant zum ehem. Rundbogen in der Strassenfassade an die einstige Durchfahrt erinnert. – Foto: Basler Denkmalpflege.

Das Bild der ursprünglichen Hausfassade und deren Mauercharakter lassen aufgrund analoger Beispiele auf eine Errichtung in die Zeit kurz nach dem Erdbeben schliessen. Vom Haustypus und der Fassadengestaltung her erinnert das um 1357 neu gebaute Haus «Augustinergasse 17» mit seinem rechts in die Eckquader eingebundenen Rundbogentor und dem Personeneingang an der linken Seite an den Nordbau der «Augenweide» (Abb. 6)⁶. Ferner spricht das Mischmauerwerk aus kleinformatigen Bruchsteinen und Backsteinen für eine Datierung nach dem Erdbeben. Es besteht kein Zweifel, dass das grosse Rundbogentor ehemals – wie an der Augustinergasse 17 – zur Durchfahrt in den Hinterhof führte. Dies bestätigt das grosse, mit Sandsteinwerkstücken zusammengesetzte Rundbogenportal in der Hinterfassade, das mit dem vorderen in einer Flucht liegt (Abb. 7).

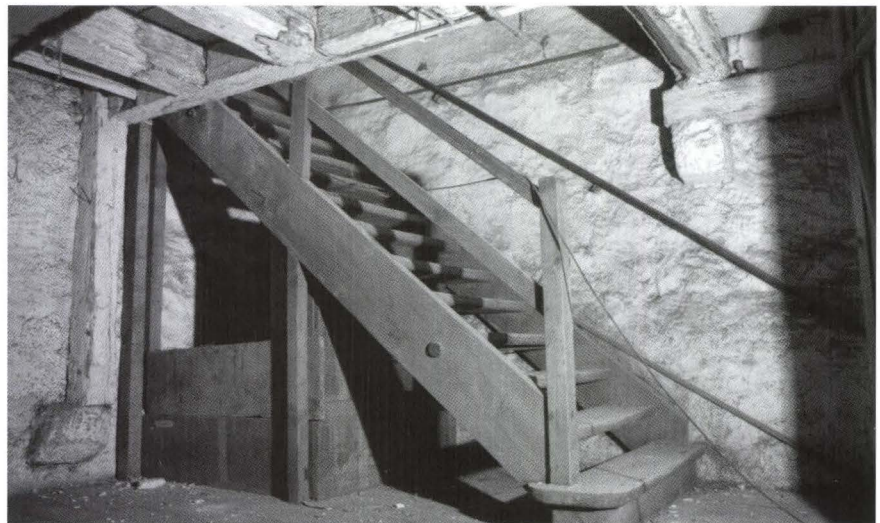
Abb. 10 Rheinsprung 20 (2005/13). Keller unter dem Nordhaus. Die Wangentreppe erschliesst den oberen Keller. Sie ersetzt einen älteren Kellerabgang, der südlich der Mittelachse von der Hofseite über einen Kellerhals hinab führte. Die dendrochronologisch nach 1357 datierten Deckenbalken liegen seitlich auf Streifbalken und in der Mitte auf einem Unterzug. Ca. auf der Flucht des unteren Treppentritts zeigt sich im Mauerwerk ein markanter Knick in der Flucht sowie eine auffallende Ausbuchtung, was auf eine ältere Bauzäsur zurück zu führen ist. – Foto: Basler Denkmalpflege.

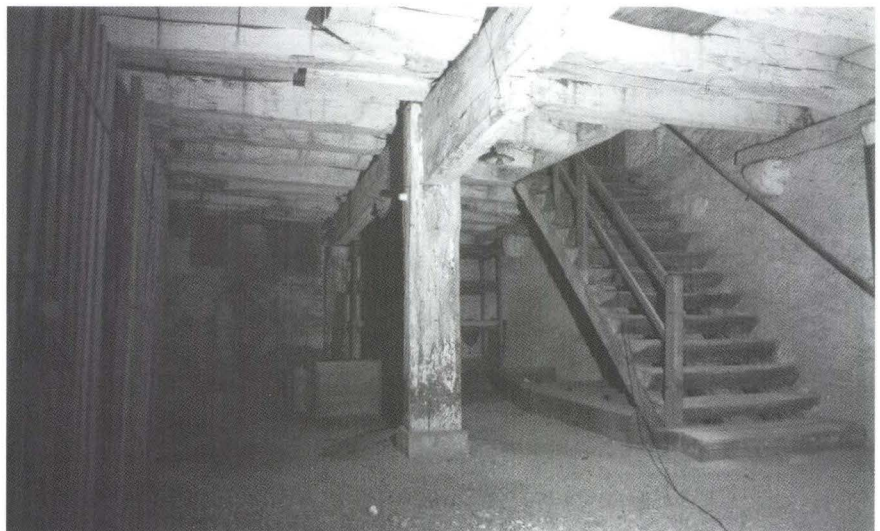
Abb. 11 Rheinsprung 20 (2005/13). Zweigeschossiger Keller unter dem Nordhaus. Die Blockstufentreppe entlang der Nordbrandmauer führt in den unteren Keller. Sie liegt in der Verlängerung des oberen Treppenlaufs auch an der Nordbrandmauer; ist von der Substanz und von der Lage her allerdings älter. In der Mitte verläuft ein Längsunterzug (Nadelholz) mit Mittelstütze und Sattelholz. Die Deckenbalken (alle Eiche) datieren dendrochronologisch ins Jahr 1358. – Foto: Basler Denkmalpflege.

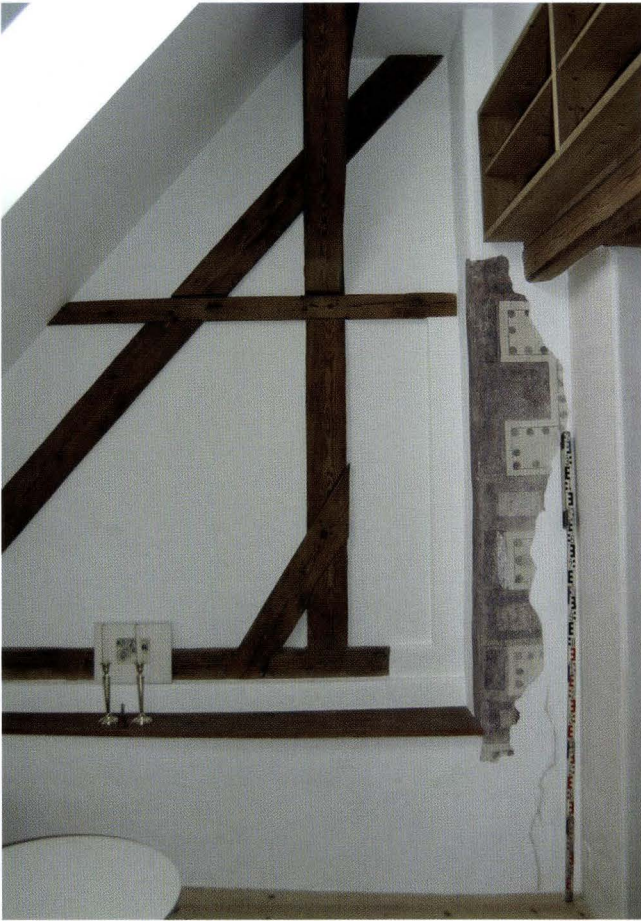
Abb. 14 Rheinsprung 20 (2005/13). Ansicht der mittleren Trennmauer im renovierten Dachstock. Der strassenseitige Dachständer ist Teil des dreigeschossigen Dachwerks von 1435, das an dieser Stelle auf einer älteren Giebelmauer steht. Diese Mauer bildet innerhalb der Fassadenfluchten beidseits eine vertikale Kante. An dieser Stelle wurde sie im Innern dekorativ mit einer Eckquadratur bemalt. Die regelmässig in Läufer und Binder wechselnden Quader sind durch den Schattenrahmen perspektivisch überhöht. Der begleitende Bollenfries zeigt an einer Stelle ein Pfauenaug. Am unteren Ende unterbricht der Bollenfries die Eckquadratur, indem er sie horizontal unterfährt. Die Malerei ist frühestens nach Errichtung des Dachwerks, vermutlich einige Jahrzehnte später entstanden. – Foto: Basler Denkmalpflege.

Das strassenseitig eingerückte Ende der Giebelmauer wurde an der Nordseite (Innenseite des Nordhauses) mit einer Eckquadrierung dekorativ hervorgehoben. Diese für Gebäudeecken in der Zeit des späten 15. und beginnenden 16. Jahrhunderts durchaus gängige Fassadendekoration wurde an diesem Ort ohne Wirkung nach aussen unter Dach appliziert¹⁵. Die Eckquadrierung zeigt rot gemalte Quader mit breitem Schatten, die von einem schwarzen Begleitstrich mit Bollen (ein einzelner mit Pfauenauge!) umfasst werden (Abb. 14).

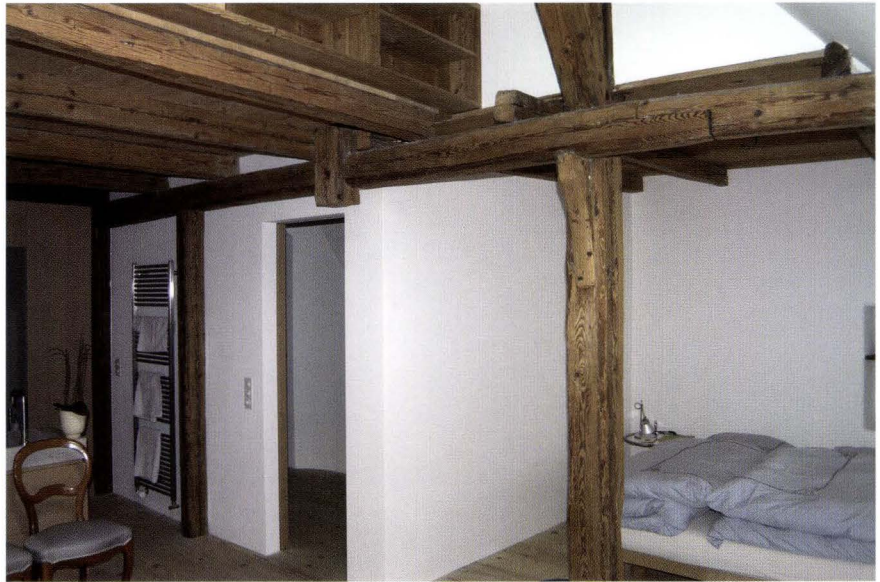
Abb. 16 Rheinsprung 20 (2005/13). Aufnahme nach der Renovation 2006. Im strassenseitigen Dachgeschoss hat sich über dem älteren Nordhaus eine Dachstube aus der Zeit kurz nach 1356 erhalten. Der dazu gehörige Unterzug, der die Deckenbalken trägt, überkreuzt sich im hinteren Teil mit dem alten Ständerholz des früheren Dachwerks. Das Ständerholz führte ursprünglich bis auf den Dachboden (über der Türe abgesägt). Im Vordergrund der Seitenständer des bestehenden Dachwerks von 1435, das den älteren Unterzug mit einer Holzkonsole stützt. Unmittelbar anschliessend zeigt sich die Anblattung, die den Unterzug zum jüngeren Dachsparren anbindet. – Foto: Basler Denkmalpflege.

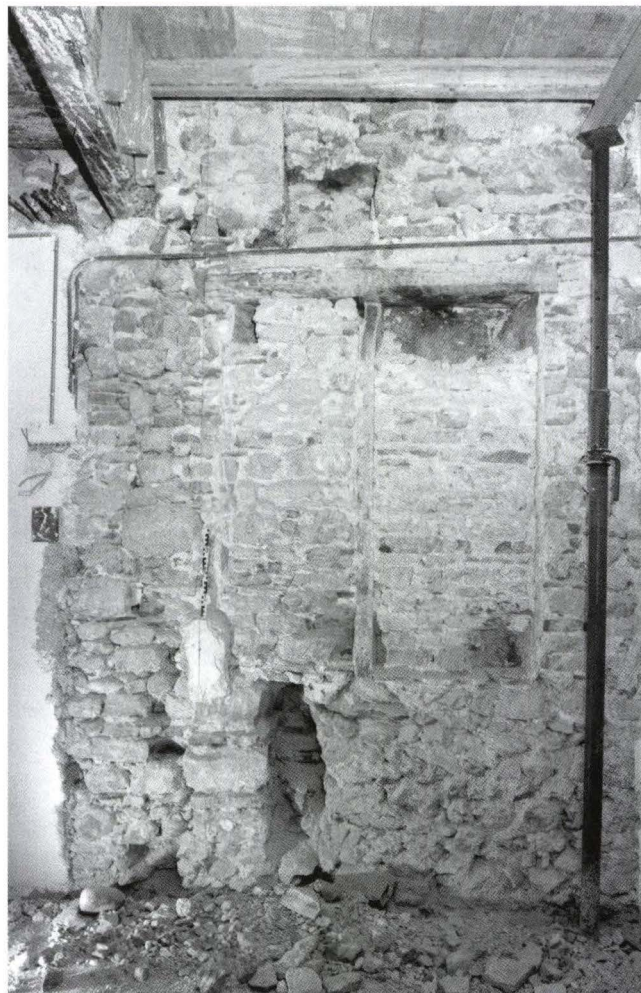
Abb. 18 Rheinsprung 20 (2005/13). Fenster in der Südbrandmauer im 1. OG. Das Fenster wurde von der Nachbarseite vom Hinterhaus her eingebaut, unter Berücksichtigung der wegen beidseits schon bestehender Bauten begrenzten Möglichkeiten (s. Abb. 17). Das zweiteilige Fenster ist links etwas schmaler als rechts. Der Sturz ist aus Eichenholz, die Seitengewände aus Sandstein. Das Fenster diente der Belichtung einer hinteren Kammer im Nachbarhaus. Es eröffnete den Blick in den Vorgarten der «Augenweide» in der Zeit vor dem Totalausbau um 1435. – Foto: Basler Denkmalpflege.

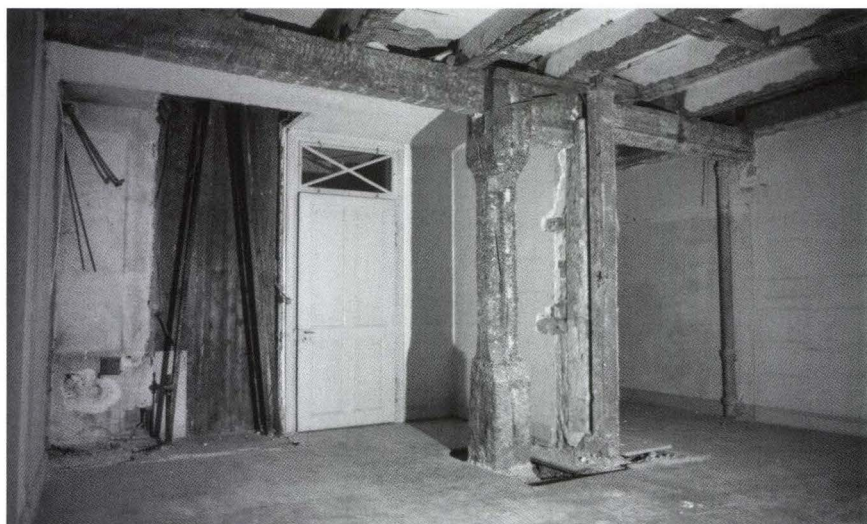
Abb. 19 Rheinsprung 20 (2005/13). Holzstütze im EG der südlichen, nach 1435 entstandenen Haushälfte. Der Unterzug unterstützt die Deckenbalken, die von der Strassenfassade bis zur Massivmauer vor der rückwärtigen Raumanlage (ehem. Hinterhaus) verlaufen. Vor der hinteren Massivquermauer verläuft eine Trennwand (im Bildhintergrund), die den Abgang zum hinteren Südkeller abteilt. – Foto: Basler Denkmalpflege.

Im Erdgeschoss des Südteils konnte eine grosszügige offene Halle mit Sichtbalkenlage und mittlerem Unterzug auf skulptierter Holzstütze nachgewiesen werden (Abb. 19). Die Balken verlaufen zwischen der Strassenfassade und der hinteren Massivmauer, die den rückwärtigen, aus dem Vorgängergebäude überlieferten Hausteil begrenzt.

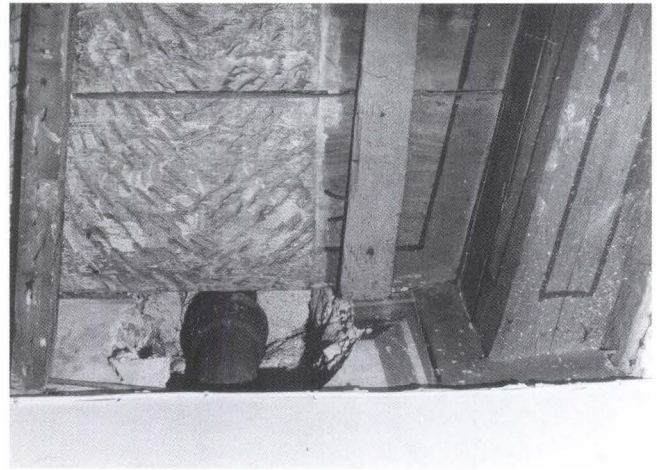
Abb. 22 Rheinsprung 20 (2005/13). Raum gegen die Strasse im 2. OG des Südhauses. In der Mittelmauer (Trennmauer zwischen Nord- und Südhaus) sind die Deckenbalken dieses Geschosses eingelassen. Sie weisen mehrere Malereifassungen auf. Gut erkennbar bei der Freilegung war eine Grauband-Umrahmung mit schwarzen Begleitstrichen und perspektivisch gefassten Balkenfeldern. Diese sind in Gehrung gezeichnet, mit schwarzen und hellen, plastisch wirkenden Flächen. Die Balken- und Deckenfelder blieben holzsichtig. Nach dem Einbau eines Kaminzugs blieb diese Fassung verdeckt. Die weiterhin sichtbar gebliebene Balkendecke wurde mit einer Grisailledekoration mit barocken Rankenmotiven bemalt. Nach einer Balken- und Brettervergipsung (mit Aufteilung der Holzflächen) verschwand im 18. Jahrhundert die Balkendecke hinter einer untergehängten Gipsdecke. – Foto: Basler Denkmalpflege.

Im 2. OG des Südhauses zeigte sich in der Decke an der Mittelmauer im Raum zur Strasse eine interessante Abfolge mehrerer Deckenmalereien. Am Ort eines nachträglichen Kamineinbaus konnte der Vorzustand der Balkendecke sowie eine darauf folgende dekorative Ausstattung sehr schön abgelesen werden. Es kamen mehrere Dekorationsschichten zum Vorschein: Zuerst eine rote Umrahmung der Balken, dann eine graue Rahmenmalerei mit schwarzem Begleitstrich und natursichtig belassener Holzfläche. Nach dem Einbau des Kaminzugs folgten ein flächiger grauer Anstrich mit schwarzen und weissen Linien und später ein grauer Grundanstrich mit weissen Rankenmotiven. Danach wurden die Balken und Bretter mit Gipsputz ummantelt und zuletzt eine Gipsflachdecke unterhalb der Deckenbalken angebracht (Abb. 22).

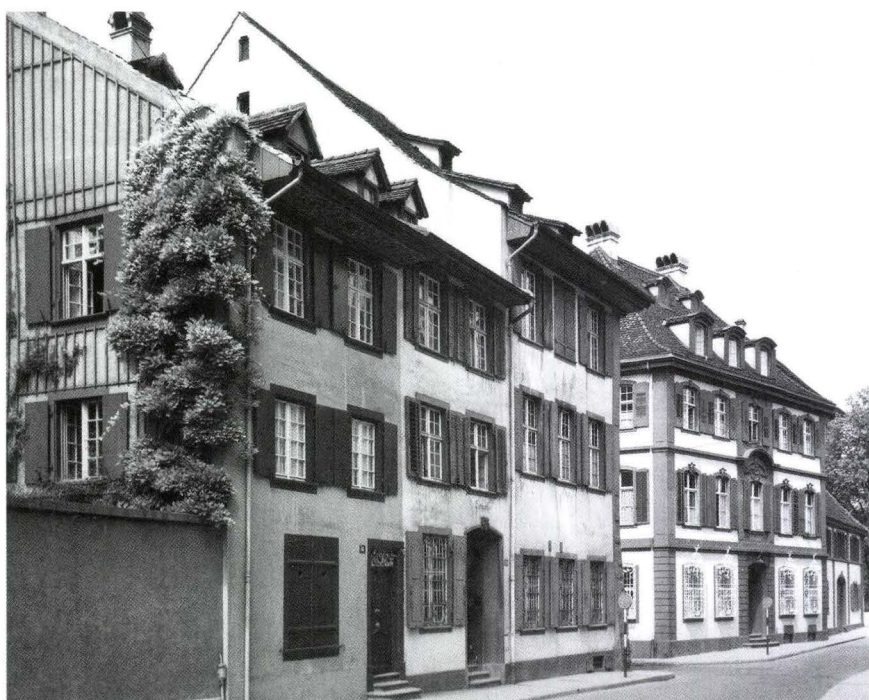
Abb. 1 Rittergasse 12 (2003/27). Die Dreiergruppe der Häuser ist seit 1916 wegen Brandmauerdurchbrüchen faktisch zu einem einzigen Gebäude verschmolzen. Die Fenster in der Giebelwand des Eckgebäudes links (Nr. 16) sind nach dem Abbruch des Torhauses zur Domprobstei entstanden. – Foto: Peter Heman, 1952.

Die drei traufständig an der Rittergasse stehenden Häuser behielten trotz der internen Zusammenlegung ihr individuelles Fassadenbild (siehe Abb. 1 und 2)⁴. Der dreigeschossige Eptingerhof (Rittergasse 12) steht als Eckbau mit der Giebelseite und einem Krüppelwalm an der Bäumleingasse. Daran anschliessend befanden sich bis zur Neubebauung 1927 die Hinterhäuser des Eptingerhofs im rückwärtigen Gelände an der Bäumleingasse. Das mittlere Gebäude an der Rittergasse 14 «Zum Gemar» ist ebenfalls dreigeschossig, allerdings etwas niedriger. Sein neubarocker Eingang entstand mit der ersten Zusammenlegung 1915. Mit dem südlich anschliessenden dreigeschossigen Gebäude «Im Höfli» wird die Häuserzeile gegen das ehemalige Gelände der Dompropstei abgeschlossen. Bis 1885 stand allerdings südlich des «Höfli» ein schmaler Torbau mit Torstube, welcher das vordere Drittel der heute freistehenden Giebelseite dieses Wohngebäudes belegte (siehe Abb. 5 und 6). Es ist vor allem das Haus «Im Höfli», das aufgrund älterer Fenster an der Rückseite und der Versatzlinien in der Giebelmauer als baugeschichtlich bemerkenswert auffällt. Während das Dachwerk

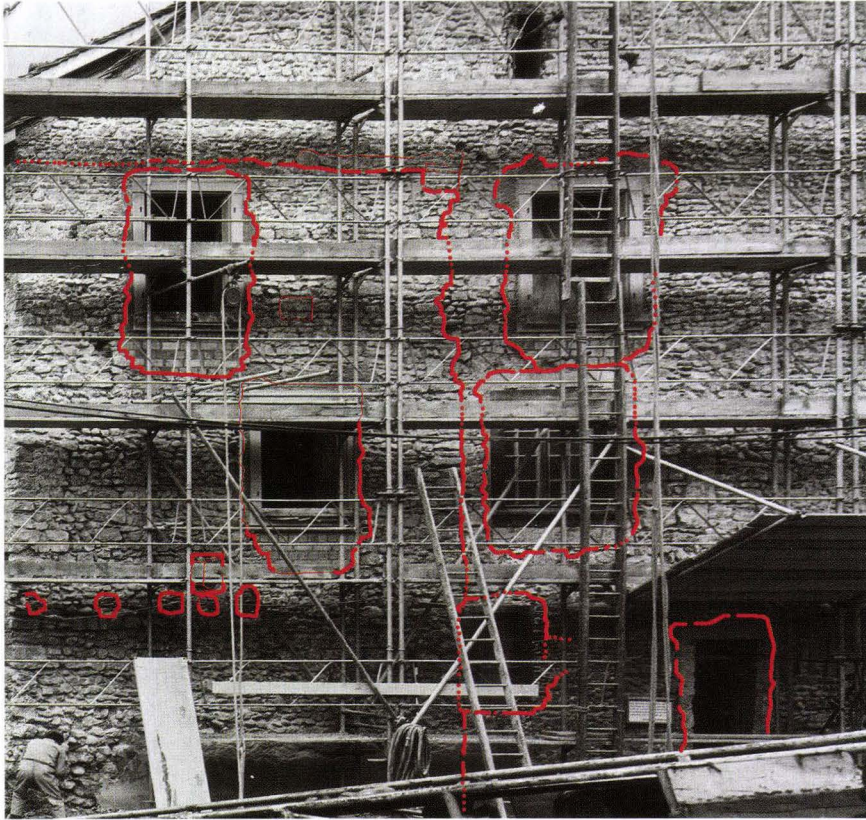
Abb. 4 Rittergasse 12 (2003/27). Entzerrte Fassadenaufnahme von 1971 mit eingeblendeten Bauphasengrenzen. Eine vertikale Eckmauerung in der Bildmitte zwischen den Fenstern ist als 10 m von der Strasse zurückgesetzte Hausecke eines mehrgeschossigen Steinbaus erkennbar. Zu sehen ist links davon die südliche, 6,2 m breite Seitenfassade eines mittelalterlichen, mind. 8 m hohen Gebäudes. Die Eckverbände vorne und hinten zeigen grossformatige Quadersteine, die übrige Mauerfläche besteht aus kleinteiligem Material mit teilweise in Reihen verlegten Wackensteinen. Oberhalb des 2. OG endet die alte Seitenfassade mit einer Abbruchlinie ohne Spuren einer Dachform. Weitere Bauphasen sind innerhalb der beschriebenen mittelalterlichen Seitenmauer nicht erkennbar. Vom Mauerbild her lässt sie sich ins 13. Jahrhundert datieren. Die bestehenden Fenster wurden alle viel später eingebrochen. Eine Reihe von Balkenlöchern über dem EG in der linken Hälfte kann nicht zugeordnet werden. – Foto: Archäologische Bodenforschung Basel-Stadt. Bearbeitung: Stephan Tramèr.

Aufgrund von Beschreibungen und Übersichtsfotografien lässt sich die damalige Arbeit in den Grundzügen nachvollziehen. Deutlich ist auf den Fotos die Nordostecke eines Kernbaus zu erkennen, der 10 m von der heutigen Strassenlinie zurückgesetzt stand. Dass – wie Moosbrugger skizziert – an der Rittergasse in der Zeit vor der Gesamtbebauung bereits ein Vorderhaus stand, das einen Zwischenhof zum rückwärtigen Bau ausschied, wird in der Tat durch Unregelmässigkeiten im Giebelmauerwerk angedeutet (Abb. 3)³.

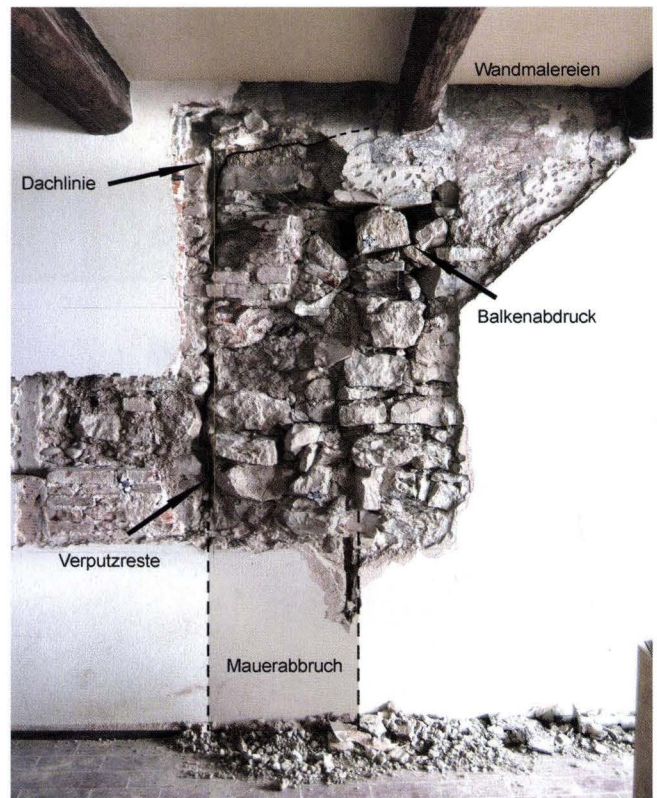
Abb. 8 Rittergasse 12 (2003/27). Abgebrochene Südostecke des Kernbaus in der Südbrandmauer des Hauses Nr. 14 «Zum Gemar». Ein zugemauertes Balkenloch am oberen Ende rechts des Abbruchstreifens verweist auf eine ehemalige Mauerpfette, die als Auflager des Pultdachwerks gedient haben könnte. Die Dachkonstruktion des Kernbaus wurde im Zuge der zur Strasse hin erfolgten Hauserweiterung aufgegeben. Die Zumauerung des Balkenlochs und die von Osten her anstossende jüngere Erweiterungsmauer bilden eine gleichzeitige Umbauphase. Die Wandmalerei mit Blattwerk und Blütenornamenten, die sich fragmentarisch zwischen den Balkenfeldern erhalten hat, stammt aus der Zeit nach 1425 (Dendrodatum der Deckenbalken), spätestens aber aus der Zeit um 1500. Eine grau gefasste Balkenumrahmung gehört einer sekundären Malschicht an. – Foto: Basler Denkmalpflege. Bearbeitung: Stephan Tramèr.

ursprünglichen Dachs. Die Mauerkrone ist schräg mit leichtem Anstieg gegen die Rückfassade, was die Giebelkronen einer ehemaligen Dachlinie andeutet (Abb. 7 und 8)⁶. Das Mauerwerk dieser zum Kernbau zu rechnenden südlichen Seitenmauer setzt sich aus Kalksteinen, vereinzelt Sandsteinen, Ziegelresten und Hohlziegelstücken zusammen. Der graubraune Mörtel ist grobkiesig gemagert und nicht sehr fest. An einigen Stellen haben sich Reste von gipshaltigem Verputz erhalten. In der Baufuge zwischen dem vertikalen Ende der Südmauer des Kernbaus und der daran anstossenden, Richtung Gasse erweiternden Seitenmauer verbargen sich Reste des Fassadenverputzes des Kernbaus aus der Zeit, als dieser frontseitig noch freistand.

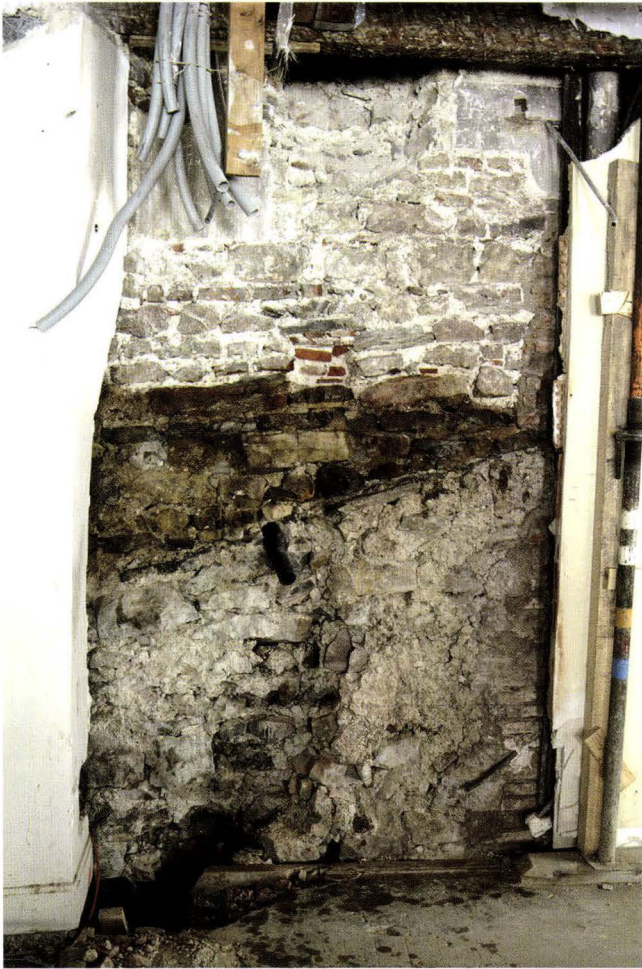
Abb. 10 Rittergasse 12 (2003/27). Südbrandmauer im 2. OG von Haus Nr. 12 während der Freilegung. Hier kam die nördliche Seitenmauer des mittleren Kernbaus mit nach hinten ansteigender Dachlinie (18 Grad Neigung) zum Vorschein. Mauerwerk aus unterschiedlich grossen Kalkbruchsteinen, teils Sandsteine. Der bräunliche, grobkiesige Mauermörtel überzieht die Mauerfugen und partienweise die Steinköpfe. Über der Dachlinie haben sich zwei weitere Bauphasen (Aufmauerungen) erhalten. – Foto: Basler Denkmalpflege.

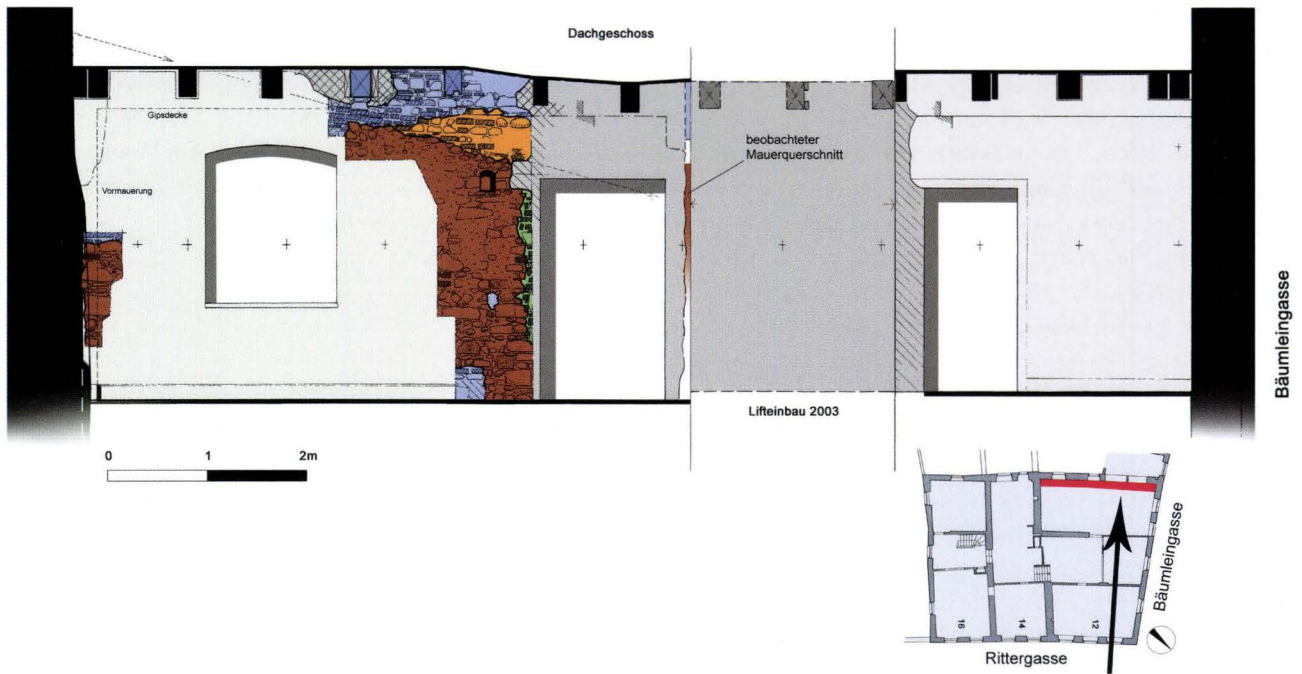
Abb. 14 Rittergasse 12 (2003/27). Ansicht der Innenseite (rot markiert) der Hoffassade des «Eptingerhofs» im 2. OG. Eine älteste Mauerpartie steckt im südlichen Abschnitt (braun). Die mittelalterliche Mauer enthält viel Bruchsteine und wenig Backsteine und ist mit grobkiebigem Mörtel vermauert. Die Mauerkrone endete mit einer im Winkel von 17 Grad Richtung Kernbau (links) ansteigenden Dachlinie (gestrichelt ergänzt). Knapp darunter ein originales, später zugemauertes Balkenloch (wohl von einer Dachpfette). Im unteren Teil konnte ganz links der Anstoss der Mauer an die Kernbaumauer des Hauses «Zum Gemar» festgestellt werden. Von Form und Charakter her gehört die Mauer eindeutig in die Gruppe der mittelalterlichen Steinbauten. – Aufnahme und Bearbeitung: Stephan Tramèr.

Ungefähr 1 m nördlich in Richtung Bäumleingasse konnte auf gleicher Höhe in einem schmalen Sondierschlitz eine vergleichbare Mauerstruktur wie bei der Pultdachmauer südlich daneben festgestellt werden (Abb. 14, 16 und 17). Da sie auch über der Falllinie des Pultdachs erhalten ist, ist eher von einem anderen Steinbau auszugehen. Der Befund ist für eine exakte Zuordnung zu fragmentarisch. Die beiden nacheinander darauf aufgesetzten Mauerstrukturen lassen sich insofern besser zuordnen, als der erste Aufbau mit einer exakten horizontalen Oberfläche eine klare Bauhöhe ca. 20 cm unter den bestehenden Dachbalken zu definieren scheint und von der Mauerstruktur her zur ersten, ins 15. Jahrhundert gehörenden Ausbauphase auf der Parzelle des «Eptingerhofs» passt, und der zweite Aufbau eindeutig das bestehende Obergeschoss mit Dachwerk aus der Zeit nach 1530 bringt¹⁰.

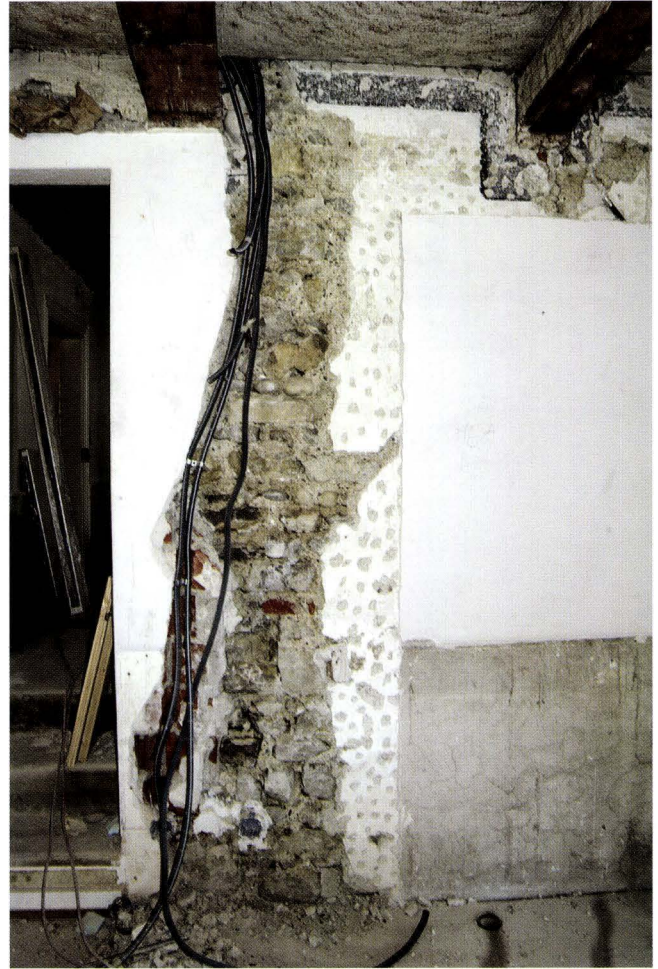
Abb. 21 Rittergasse 12 (2003/27). Mauerbefund an der Südbrandmauer in Haus Nr. 14 zu Haus Nr. 16, rund 7 m vor der ehem. Front des rückwärtigen Kernbaus. Das Mauerwerk passt zum Mauerbefund, der im direkten Anstoss an die Kernbauecke erfasst wurde (s. Abb. 20). Stellenweise hat sich Originalverputz erhalten. Der Mauercharakter verweist ins 14. Jahrhundert. Über der Maueroberfläche liegen die Verputzschichten der späteren Ausbauphasen. Die Graubandumrahmung der Deckenbalken mit perspektivischer Randfassung gehört zur Maserierungs-Bemalung der darüberliegenden Decke und stammt wohl aus dem späten 16. Jahrhundert (s. Abb. 27). – Foto: Basler Denkmalpflege.

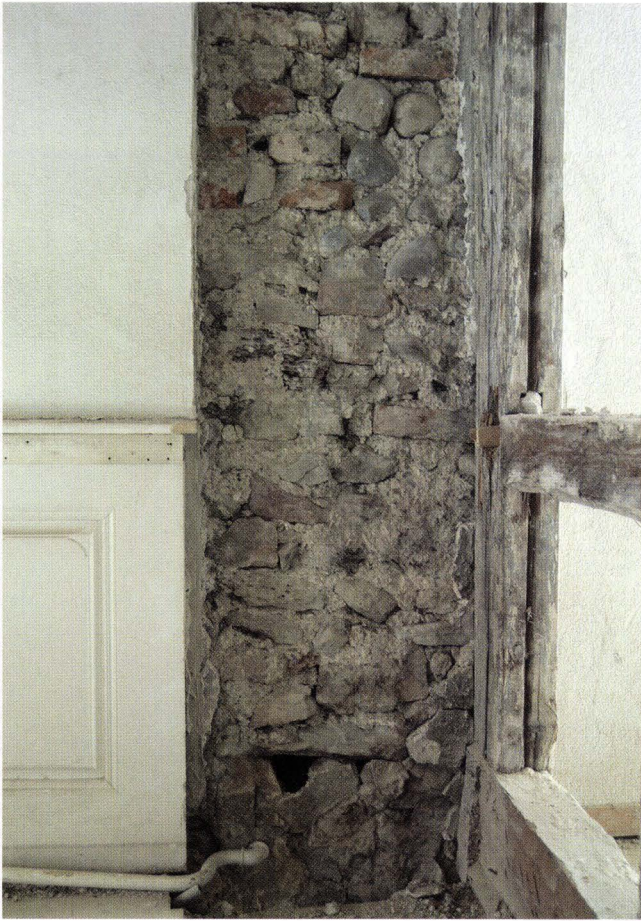
Abb. 22/23 Rittergasse 12 (2003/27). Mauerbefund in der Südgiebelmauer im Innern von Haus Nr. 16 im 2. OG. Es zeigen sich drei Bauphasen im Anschluss an den rückwärtig entstandenen Steinbau des 13. Jahrhunderts: Auf einem spätmittelalterlichen Bruchsteinmauerwerk bis auf ca. Kopfhöhe (braun), dessen Mauerstärke sich oben verjüngt, baut eine jüngere Mauer (gelb) auf, welche die untere, sich verjüngende Mauer durch Auskragung lotrecht korrigiert und sich über die Balkendecke nach oben fortsetzt. Beide Mauerpartien weisen Brandspuren auf. Als dritte Bauphase (blau) folgte der Einbau der bestehenden Deckenbalken, die dendrochronologisch um 1439 datieren. Damit wurde der Gesamtausbau des Gebäudes bis zur Strasse vollendet. Die Raumausstattung mit Lambris, Tür- und Fensterfüllungen sowie die untergehängte Gipsdecke stammen aus dem 18. Jahrhundert. – Foto: Basler Denkmalpflege. Zeichnerische Aufnahme und Bearbeitung: Stephan Tramèr.

Im Haus «Zum Höfli» konnten in einer schmalen Mauer sondierung an der Innenseite der südlichen Giebelmauer in der hinteren Ecke des strassenseitigen Raums drei Bauphasen unterschieden werden (Abb. 22 und 23). Bis auf Kopfhöhe ist ein spätmittelalterliches Mauerwerk erhalten, das sich nach oben stark verjüngt. Es handelt sich um ein aus Bruchsteinen (Kalk- und Sandsteinen) sowie kleinformatischen Backsteinen gemischtes Mauerwerk mit grobkiesigem hellem Mörtel. Eine ähnliche Mauer (mit etwas rötlicherem Mörtel) überlagert leicht vorstehend die untere, mit einem horizontalen Glattstrich endende Mauer und gleicht dadurch deren nicht lotrechten Verlauf aus. Beide Mauerteile weisen auffällige Brandspuren auf¹². In diese sekundäre Struktur wurden in der Folge die dendrochronologisch um 1439 datierten Deckenbalken mit kleinteiligem Material und grauem, feingemagertem Mörtel eingeflickt. Mit dem Einbau der Balken erfolgte der Gesamtausbau des Gebäudevolumens.

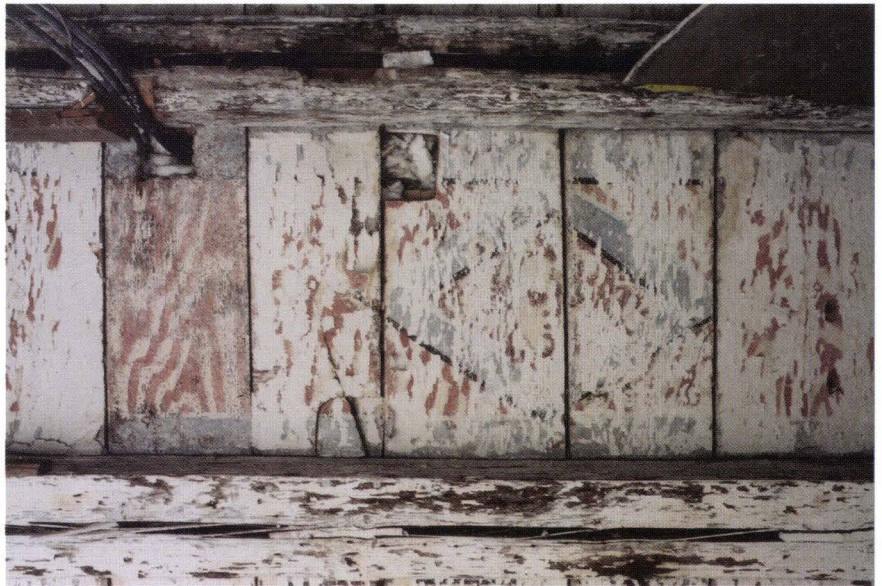
Abb. 24 Rittergasse 12 (2003/27). Bemalte Balkendecke in Haus Nr. 16 im Bereich ausserhalb des rückwärtigen Raums, dessen Deckenbemalung in den 1970er-Jahren restauriert wurde. Die grau gefassten Deckenfelder sind mit braunroten Maserierungen dekoriert. In den Raummittelachsen sind Rautenmotive eingebunden. Die grauen Rahmen werden von nach Licht und Schatten ausgerichteten schwarzen und weissen Streifen begleitet. – Foto: Basler Denkmalpflege.

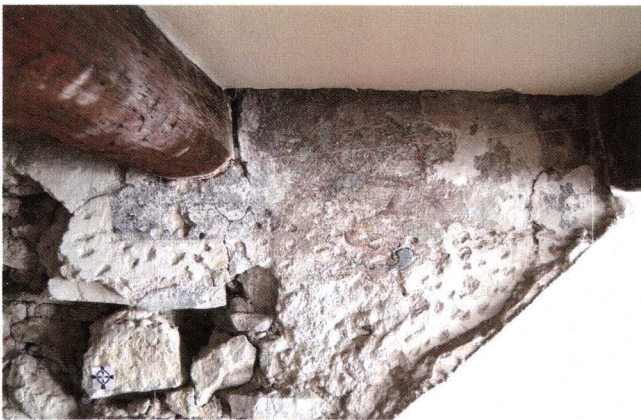
Abb. 25 und 26 Rittergasse 12 (2003/27). Malereibefund im Balkenfeld zwischen zwei Deckenbalken im Kernbaubereich von Haus Nr. 14 an der Südbrandmauer. Die unterste Putzschicht zeigt Reste einer Wandmalerei mit braunroten und schwärzlichen Spuren von Ästen, Zweigen, grünlichen Blättern und schwarz konturierten grünen Blüten auf hellbraun lasiertem Grund. Eine zweite Malschicht besteht aus einer um Balkenköpfe und Bretter entlang geführten Graubandfassung. – Foto: Basler Denkmalpflege. Pauszeichnung vor Ort: Matthias Merki.

Raumschicht im Bereich des Kernbaus. Dort wurde bereits 1943 an der Nordwand eine sehr gut erhaltene spätgotische Wandmalerei mit Ranken, Früchten und Vogelmotiven entdeckt und restauriert¹⁴. An der Brandmauer Süd unmittelbar gegenüber kamen im Lauf der aktuellen Freilegungen weitere Malereireste zum Vorschein, die zu dieser Malerei passen, allerdings mehrere Phasen aufweisen (Abb. 25 und 26). Sie gehören zur malerischen Ausstattung, wie sie durch die restaurierte Wandmalerei repräsentiert ist.

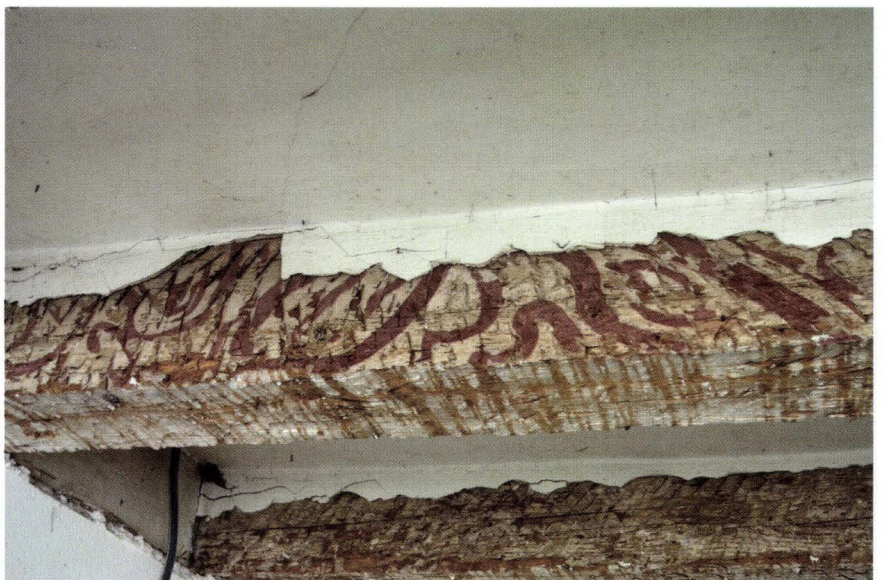
Abb. 27 Rittergasse 12 (2003/27). Maserierungsmalerei an den Deckenbalken des Hauses Nr. 14 im strassenseitigen Raum. Auf weisslicher Grundierung sind in braunroter Farbe grobe Schlaufen mit 2 bis 5 cm breiten Strichen gemalt. Die Balkenkanten sind nicht gefasst. Die Unterseiten der Deckenbalken wurden für die später untergehängte Gipsdecke abgebeilt. – Foto: Basler Denkmalpflege.

Weitere Spuren von Malereien fanden sich als Balken begleitende Bandfassungen im Bereich nahe der Strassenfassade entlang der Balkendecke in grauer Farbe mit schwarzem, im Schatten verbreitert ausgeführtem Konturstrich. Auf den aufgeteilten Deckenbalken und Deckenbrettern konnten die blässen Reste einer Maserierungsmalerei in der Art des späten 16.

Jahrhunderts festgestellt werden (Abb. 27). Ferner kamen Reste einer Rankenmalerei des frühen 16. Jahrhunderts unter dem Gipsputz zum Vorschein. Die Malerei passt zur spätgotischen Wandmalerei (s. o.) im hinteren Raum (Abb. 28).

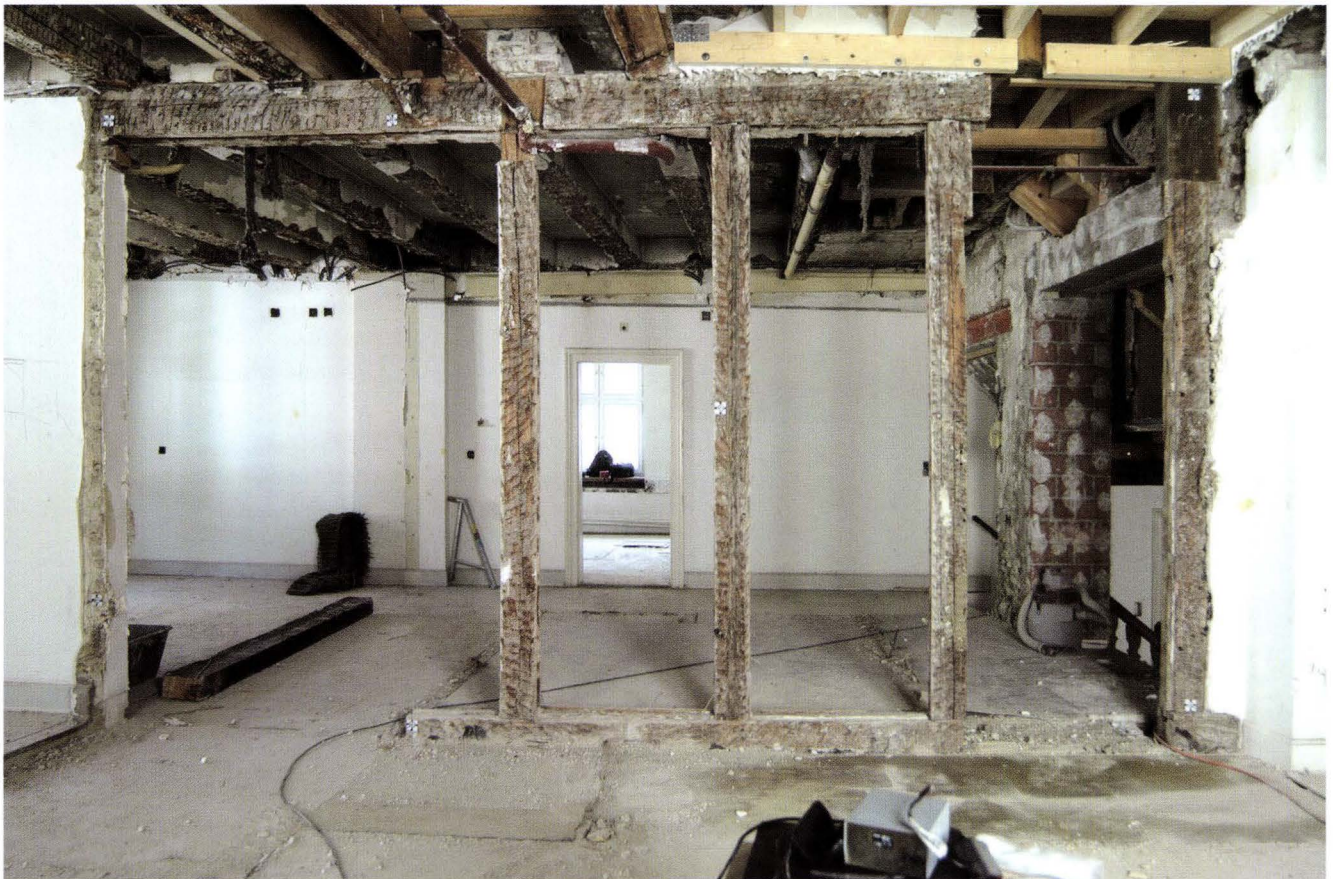
Abb. 30 Rittergasse 12 (2003/27). Haus Nr. 12, 2. OG, Blick Richtung Rittergasse. In der südlichen Raumhälfte haben sich vom ursprünglichen Wandgefüge aus der Zeit um 1530 nur unvollständige Teile erhalten. Beim Umbau wurden die Ausfachungen zwischen den Ständern entfernt. Die parallel dazu verlaufende Trennwand gegen die strassenseitigen Räume ist gleich konstruiert. – Foto: Basler Denkmalpflege.

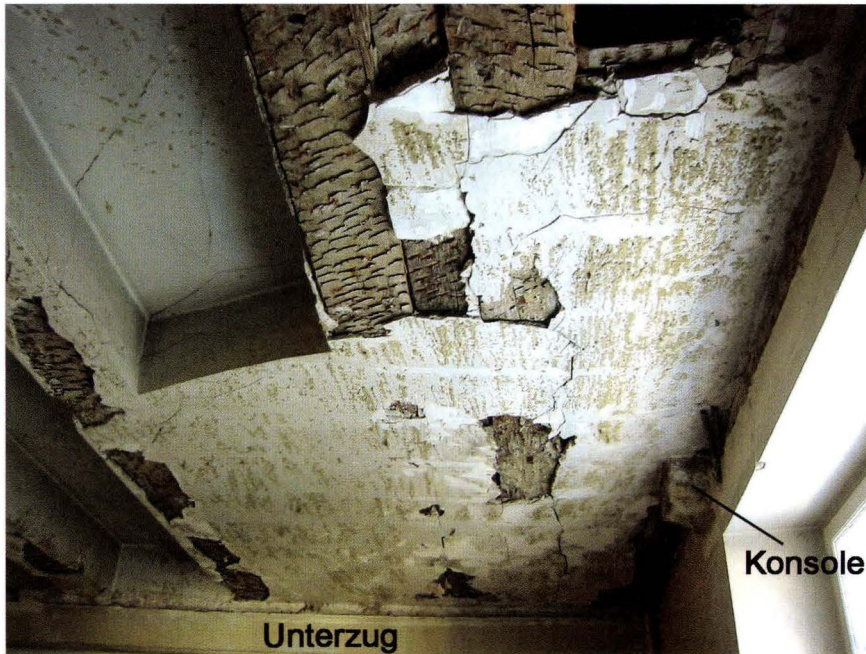
Abb. 31 Rittergasse 12 (2003/27). Ausschnitt aus der Balkendecke in Haus Nr. 12 im 2. OG mit barocker Balkenvergipsung. An dieser Stelle an der Wand zur Bäumleingasse läuft die Vergipsung flach über drei nahe beieinander liegende Balken, von denen einer leicht diagonal verlegt wurde. Ferner sitzt eine Konsole als Balkenaufgabe in der Wand zur Bäumleingasse. Es handelt sich wohl um eine abgeänderte Konstruktion, die nachträglich überputzt wurde. – Foto: Basler Denkmalpflege.

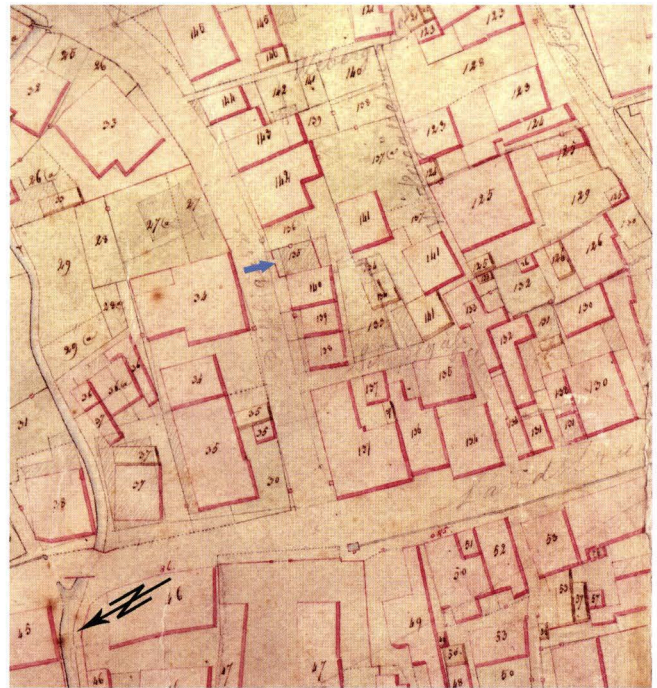
Abb. 2 Rössligasse 12 (2005/821). Aufnahme des Gebäudebestandes von Riehen aus dem Jahr 1824/25. Das in der ursprünglichen Fassung noch nicht dargestellte Scheunengebäude wurde im Zug der amtlichen Nachführung der Karte ergänzt. – Dorf Riehen, aufgenommen 1824 und 1825 von Geometer Siegfried, im Gemeinde-Archiv Riehen. Bearbeitung: Basler Denkmalpflege.

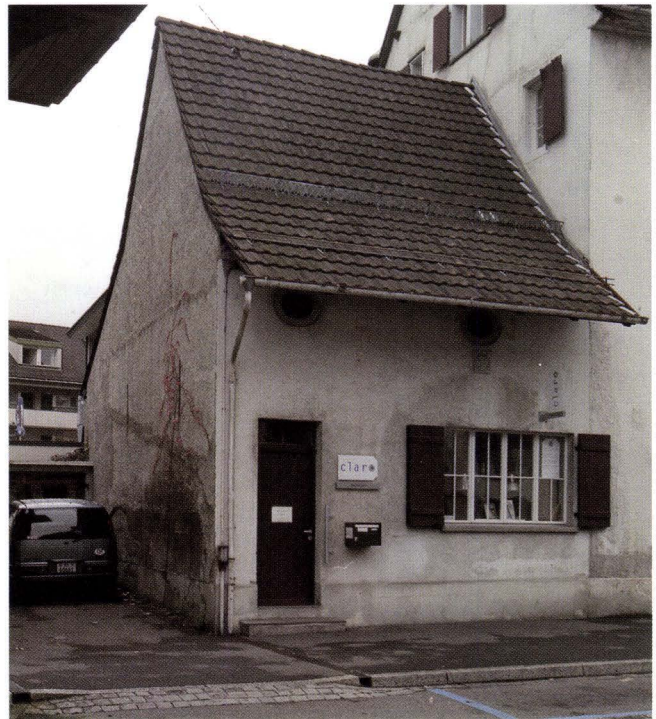
Abb. 5 Rössligasse 12 (2005/821). Heutige Ansicht des Baukörpers von der Strasse her. – Foto: Basler Denkmalpflege.

Abb. 6 Rössligasse 12 (2005/821). Ansicht des Baukörpers von der Hofseite her. Die Erweiterung von 1956 führte zu einer Anhebung der unteren Dachfläche. – Foto: Basler Denkmalpflege.

Der einfache Baukörper mit dem zur Strasse traufständigen Satteldach schliesst an die Ostgiebelmauer des höheren Wohngebäudes an (Abb. 5). Das ursprüngliche Bauvolumen ist durch die rückseitige Erweiterung von 1956 und die damit verbundene Anhebung der unteren rückwärtigen Dachfläche nicht mehr so leicht erkennbar (Abb. 6). Das Gebäude hatte früher eine geringere Tiefe als das Wohnhaus und wurde erst bei der Erweiterung an dessen hofseitige Flucht angeglichen. Die rückseitige Aussenmauer des alten Baukörpers wurde dabei im Bereich des Erdgeschosses abgebrochen; sie ist jedoch im Dachgeschoss über die ganze Hausbreite erhalten und mit Stahlträgern unterfangen.

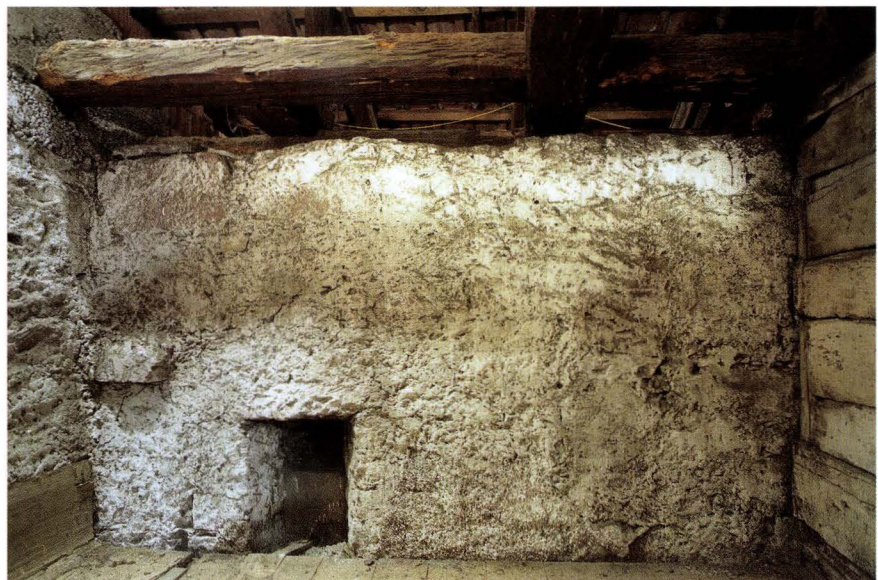
Abb. 8 Rössligasse 12 (2005/821).
Innenansicht der hofseitigen ehemaligen Aussenmauer im Dachgeschoss. Links eine der schlitzförmigen Lüftungsöffnungen; oben der Wechsel zum hofseitigen Dachfuss des ursprünglichen Dachs. – Foto: Basler Denkmalpflege.
