Inhalt

Einleitung

Bernard Jaggi

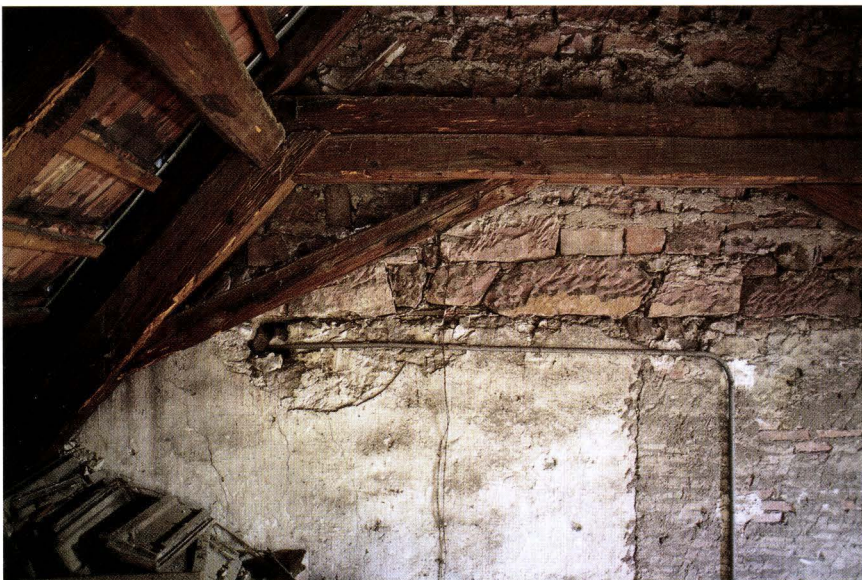
Abb. 10 Rössligasse 12 (2005/821). Blick auf das westliche Bindergespärre des Scheundachs an der Giebelwand des Wohnhauses. Der liegende Dachstuhl hat durchwegs gezapfte, mit Holznägeln gesicherte Verbindungen. – Foto: Basler Denkmalpflege.

Abb. 11 Rössligasse 12 (2005/821). Blick in das Dachwerk und auf den strassenseitigen Dachfuss. Die Konstruktion mit nur zwei (ursprünglich drei) durchgehenden Dachbalken ermöglicht den gegen unten offenen Dachraum. Die restlichen Sparren sind in kleine Stichbalken eingezapft, welche die Zugkräfte über Wechsel auf die Dachbalken übertragen. – Foto: Basler Denkmalpflege.

Das Dachwerk ist eine Sparrenkonstruktion mit doppelt liegendem Stuhl (Abb. 10). Die zwei Bindergespärre sind die einzigen geschlossenen Gebindedreiecke der Konstruktion und bilden mit ihren Dachbalken die Basis des Stuhls. Ein ursprünglich in der Ebene der östlichen Giebelwand vorhandener dritter Dachbalken wurde bei der späteren Vermauerung des Giebeldreiecks

entfernt. Die Mittelpfetten sind mit den liegenden Stuhlsäulen und diese wiederum mit dem Spannriegel verstrebt. Der Stuhl weist durchgehend gezapfte, mit Holznägeln gesicherte Verbindungen auf. Die Sparren der Leergespärre sind lediglich in kurze Stichbälkchen eingezapft, welche über Wechsel die Zugkräfte auf die Bundbalken ableiten. Die Stichbalken sind in die Wechsel eingezapft und auf der Schwelle angeblattet. Die Wechsel bestehen aus je zwei am östlichen Bundbalken zusammengesetzten Hölzern. Das Gewicht des Dachs wird von den Stichbälkchen und den Bundbalken über zwei Schwellen auf das Mauerwerk verteilt. Die Konstruktion ermöglicht einen offenen, von Gebälk weitgehend freien Dachraum (Abb. 11).

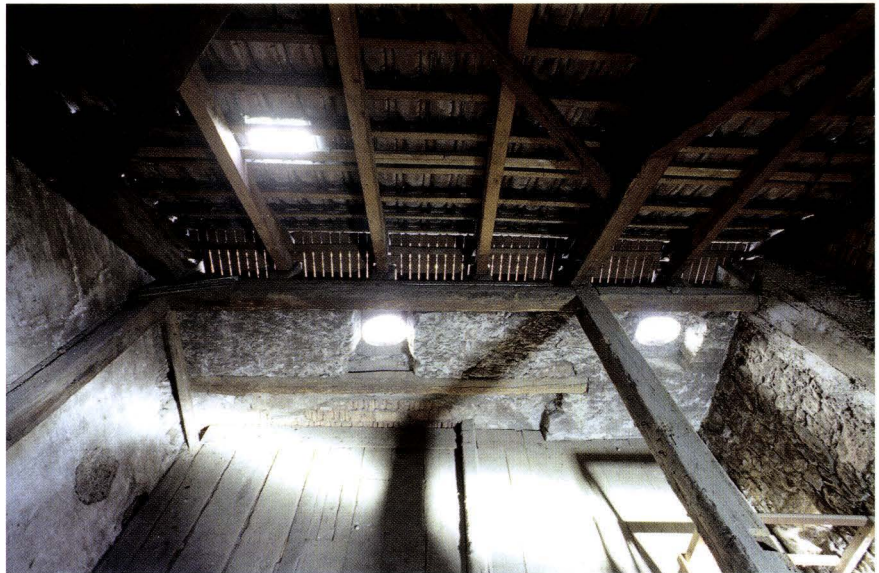
Abb. 12 Rössligasse 12 (2005/821). Befunde an der ehemaligen Aussenwand des angrenzenden Wohnhauses. Das ältere Mauerwerk schliesst auf der früheren Traufhöhe horizontal ab (ocker); die Aufmauerung darüber gehört zu der 1847 erfolgten Aufstockung des Wohnhauses (rosa). Die grosse Öffnung im 1. Obergeschoss wurde offenbar vor der Errichtung des Dachwerks (orange) vermauert (dunkelblau). Der heutige Geschossboden dürfte bei der Einrichtung der Bäckerei eingebaut worden sein (hellblau); gleichzeitig dürfte der Abbruch eines wahrscheinlich zum Scheunenbau gehörenden Zwischenbodens erfolgt sein (gelb). – Zeichnung: Basler Denkmalpflege, Conradin Badrutt.

An der Brandmauer zeichnet sich die erst nach dem Anbau der Scheune erfolgte Aufstockung des Wohnhauses als unverputzt gebliebenes Mauerwerk ab. Der untere, ältere Teil der Mauer ist mit einer glatten Putzschicht versehen und schliesst auf der früheren Traufhöhe des einst zweigeschossigen Gebäudes mit einer horizontalen Krone ab. Dies deutet darauf hin, dass das darüberliegende Giebeldreieck nicht gemauert, sondern wie dasjenige der Scheune nur mit einer einfachen Verbräuerung verschlossen war.

Der auffälligste Befund im älteren Mauerwerk des Wohnhauses ist eine türhohe, 1,50 Meter breite Öffnung im 1. Obergeschoss, welche bis unter das ehemalige Giebeldreieck reicht und im Mauerwerk original angelegt scheint. Zum Zeitpunkt der Aufstockung war die Öffnung offensichtlich bereits vermauert. Da der knapp vor der Mauer liegende Binderbalken des Scheundachwerks die Öffnung im untersten Teil verstellte hätte, ist es naheliegend, ihre Aufhebung mit dem Bau der Scheune in Verbindung zu bringen. Zuvor hätte dann eine Öffnung in der Giebelwand des Wohnhauses bestanden, welche vielleicht als Aufzugsöffnung diente (Abb. 12).

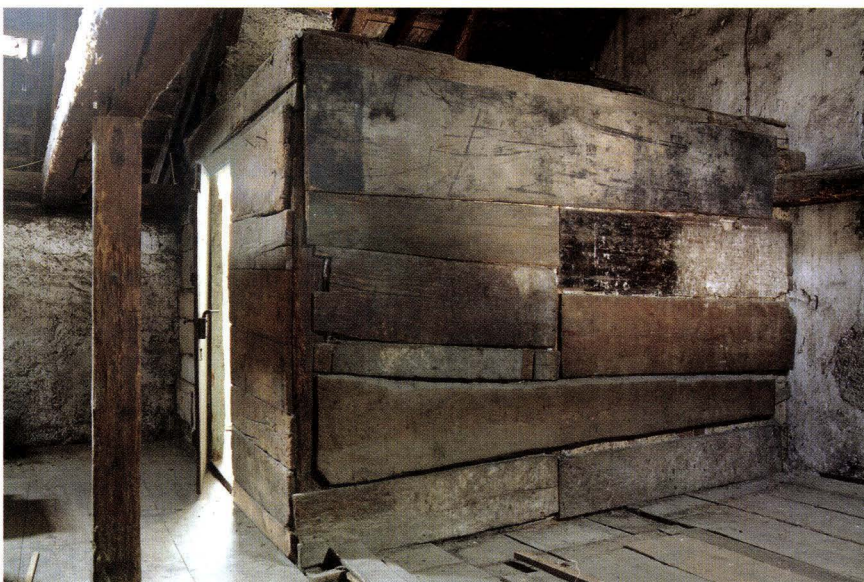
Abb. 13 Rössligasse 12 (2005/821). Blick in den südwestlichen Teil des Dachgeschosses. Die kastenartige Raumtrennung steht auf dem zum Scheunengebäude sekundären heutigen Geschossboden und dürfte bei der Einrichtung der Bäckerei um 1853 eingebaut worden sein. – Foto: Basler Denkmalpflege.

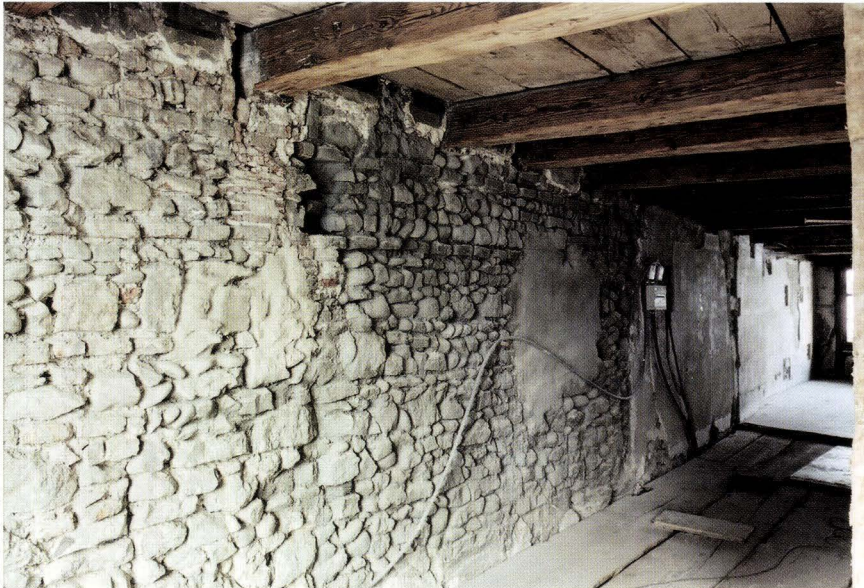
Abb. 3 Spalenberg 29 (2004/478). Die Westbrandmauer im 3. Obergeschoss. Blick von Süden in Richtung Spalenberg. Die Brandmauer zum Nachbarhaus Nr. 31 ist vor Untersuchungsbeginn mit einer Schicht Zementmörtel zugedeckt worden. Das Mauerbild ist zwar erkennbar, doch der Zustand ist für die Dokumentation ungeeignet. Im Hintergrund sind belassene Verputzflächen. Dort wurden nur punktuell Sondierungen vorgenommen. – Foto: Basler Denkmalpflege.

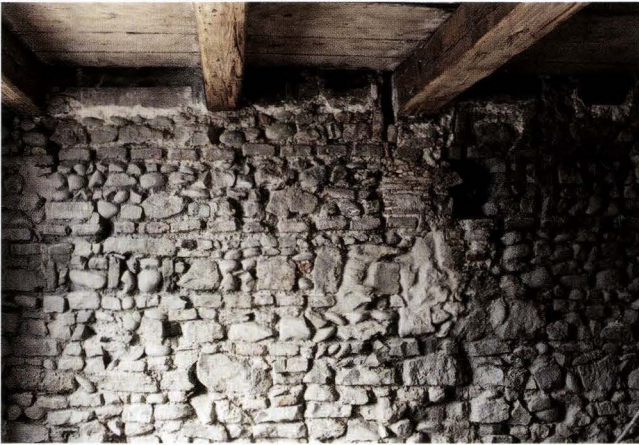
Abb. 5 Spalenberg 29 (2004/478). Westbrandmauer und Rückfassade bilden keinen Eckverband. Vom Restaurator sind zwischen den Balken Verputzreste mit Graubandmalerei gesichert worden. An den Deckenbrettern und -balken sind keine Farben mehr erhalten. Das kleinteilige Mauerbild mit Zwischenlagen von Backsteinen erstreckt sich über die ganze Haustiefe. – Foto: Basler Denkmalpflege.

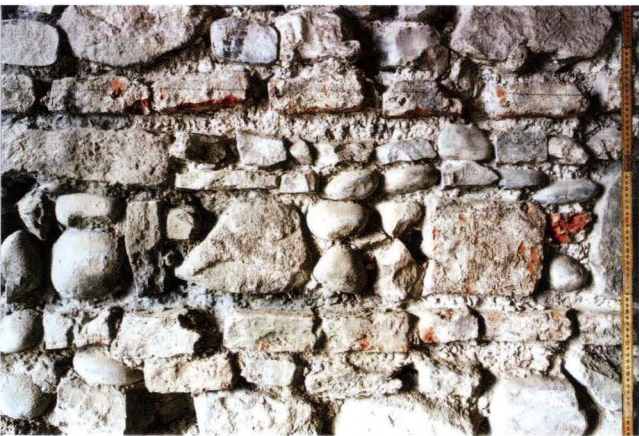
Abb. 6 Spalenberg 29 (2004/478). Nahaufnahme der Westbrandmauer im 3. Obergeschoss nächst der Südwestecke. Deutlich sind zwei Zeilen quer vermauerter Backsteine zu erkennen; dazwischen sind kleinformatige Wacken- und Bruchsteine aufgemauert. Die Sondierstelle musste vor der Aufnahme von einer Schicht Zementmörtel befreit werden. – Foto: Basler Denkmalpflege.

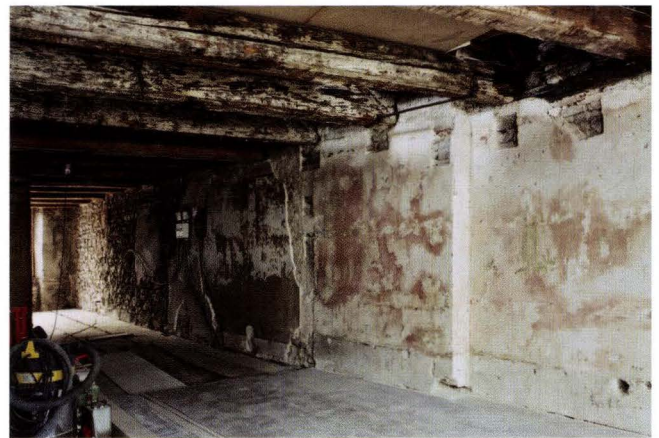
Abb. 7 Spalenberg 29 (2004/478). Die Westbrandmauer im 3. Obergeschoss von der Seite Spalenberg her. Bestehender Verputz wurde belassen. Nur punktuell sind einige Sondierfenster geöffnet. Der schmale Mauerrücksprung im Vordergrund zieht sich durch alle Geschosse hindurch. – Foto: Basler Denkmalpflege.

Ein 4 Meter von der Strassenfassade entfernter und sich durch alle Geschosse ziehender Mauerrücksprung gehört zum ursprünglichen Bestand³. Verputzflecken mit Spuren einer den Deckenbalken und -kanten entlang geführten Graubandmalerei gibt es hofseitig in den Balkenfeldern. Im mittleren und strassenseitigen Wandbereich ist die alte Verputzschicht unter modernem Material vorhanden. Sie wurde nur punktuell freigelegt (Abb. 7).

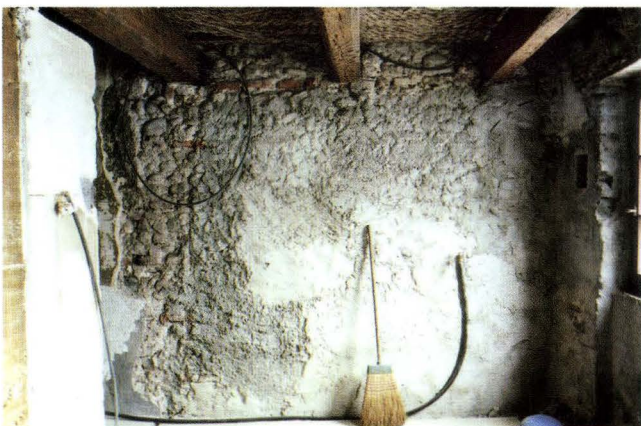
Abb. 9 Spalenberg 29 (2004/478). Die Ostbrandmauer bei der Ecke zur Rückfassade. Das Mauerwerk ist durch eine dicke Zementschicht unkenntlich. Ein senkrechter Sondierstreifen (links) und freigelegte Balkenfelder zeigen, dass sie der Westbrandmauer sehr ähnlich ist. Im kleinteiligen Mauerwerk sind auch hier in regelmäßigen Abständen Reihen von liegenden Backsteinen vermauert. – Foto: Basler Denkmalpflege.

Die Ostbrandmauer ist der Westbrandmauer materialmässig sehr ähnlich⁴. So gibt es Reihen von liegenden Backsteinen, zwischen denen Wacken, kleinere Bruchsteine und Backsteinreste in diversen Grössen aufgemauert sind. Der Mörtel enthält viel groben Kies. Er ist für das 14. und frühe 15. Jahrhundert typisch.

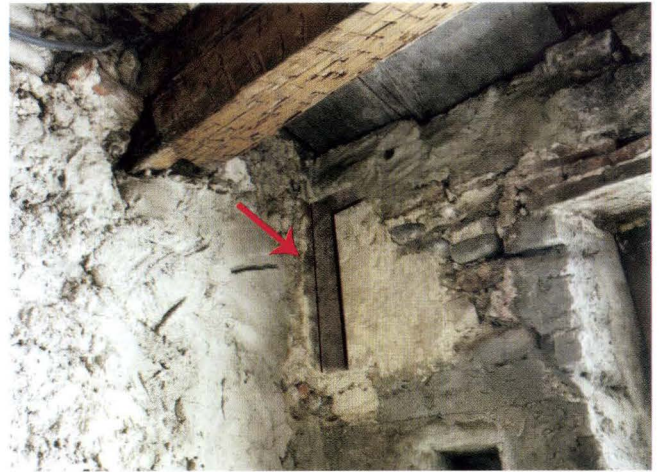
Abb. 10 Spalenberg 29 (2004/478). Südostecke im 3. OG. Die Mauern sind durch Zementauftrag unkenntlich. Die freigelegten Flächen zeigen, dass die Ostbrandmauer (links) mit der Rückfassade über Eck verbunden ist. Die Deckenbalken sind jüngere Einbauten. Das Verputzfragment mit Resten von Graubandmalerei (im Bild graphisch verstärkt) ist über Eck geführt. Die im Bild sichtbare Fensternische stammt aus späterer Zeit. Die kleine Wandnische (am unteren Bildrand) wurde nicht untersucht. – Foto: Basler Denkmalpflege.

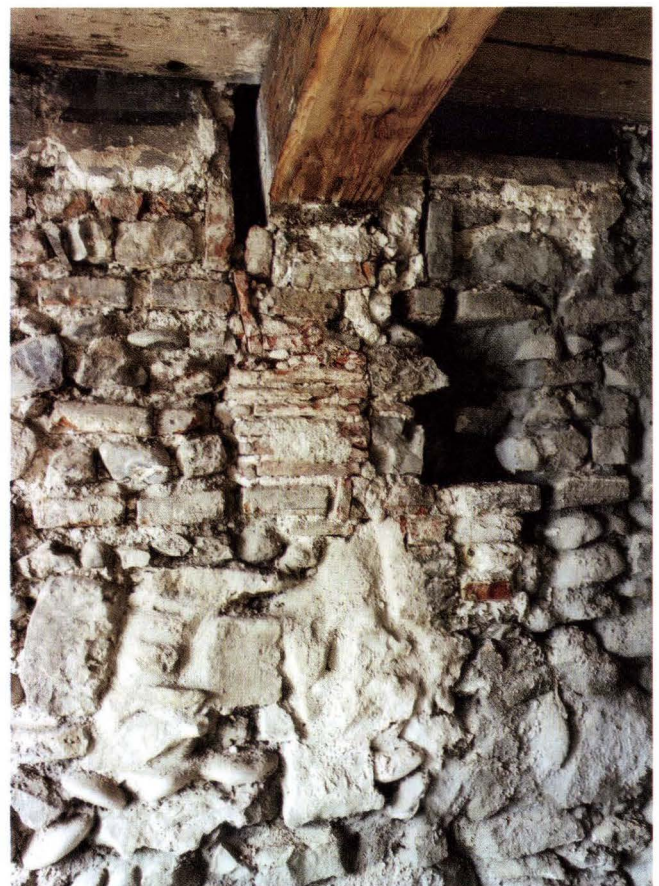
Abb. 12 Spalenberg 29 (2004/478). Westbrandmauer im 3. OG. Für den dritten Deckenbalken von Süden her ist eine Spitzgiebel-Nische als Auflager verwendet worden. Die Nische gehört zur Brandmauer (vergl. Abb. 4). Die linksseitige Nischenkante ist deutlich erkennbar. Die beiden den Giebel bildenden, schräg gegeneinander gestellten Backsteine reichen oberhalb der Deckenbretter bis in das Dachgeschoss hinauf. Das Mauerloch rechts der Bildmitte gehört zu einer jüngeren Ausflickung. Der Anwurf mit Zementmörtel ist unten als graue Schicht erkennbar. – Foto: Basler Denkmalpflege.

sich vom Mörtel des mittelalterlichen Mauerwerks der übrigen Brandmauern deutlich. Das 3. Obergeschoss ist also jünger als die unteren Geschosse. Die Spitzgiebelnische wurde in der Westbrandmauer als Auflager für einen der Deckenbalken verwendet (Abb. 12). Ein Vergleich der Deckenbalken mit den Bodenbalken verdeutlicht zusätzlich, dass es sich um Balkenreihen handelt, die zu zwei verschiedenen Bauphasen gehören. Der Querschnitt der Bodenbalken ist auffallend schlanker (siehe Abb. 4).

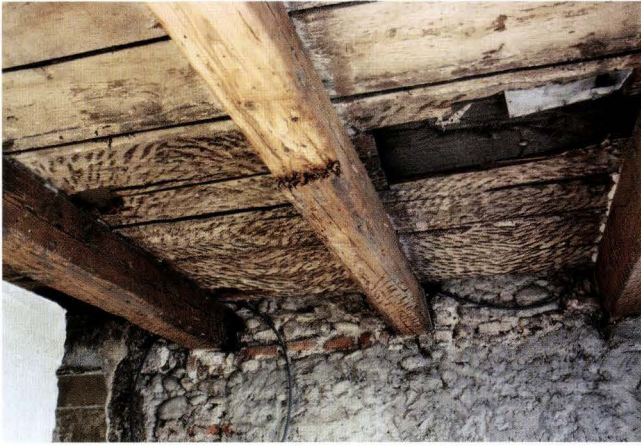
Abb. 13 Spalenberg 29 (2004/478). Deckenbalken des 3. OG mit der Ostbrandmauer nächst der Rückfassade. Die Balken sind abgebürstet. Spärliche Farbspuren der einstigen Bemalung sind nur noch in den Vertiefungen den Balken entlang vorhanden. – Foto: Basler Denkmalpflege.

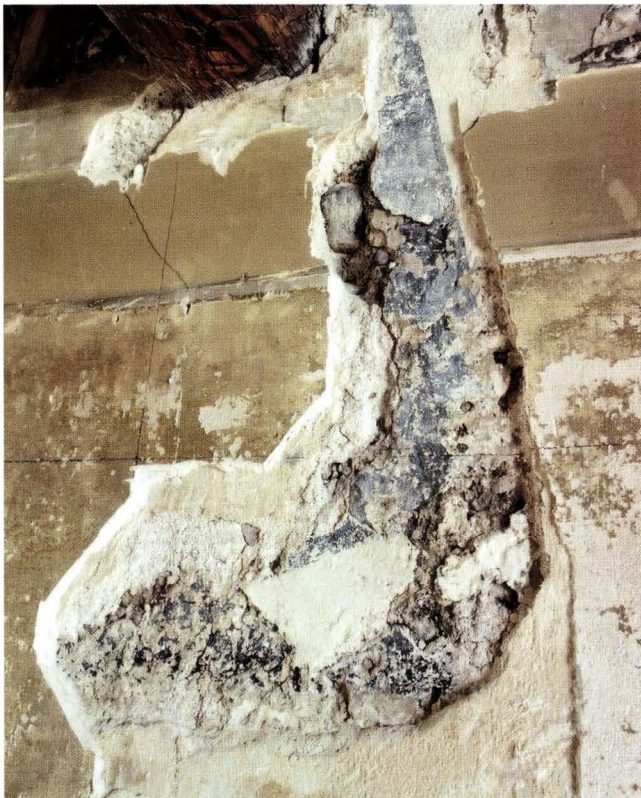
Abb. 14 Spalenberg 29 (2004/478). Ostbrandmauer im 3. OG, rückwärtiger Bereich. Reste des originalen Wandverputzes mit zerbröselnden Fragmenten des schwarz konturierten Graubands unter modernem Gipsputz. Das Grauband zieht nicht um den Balken herum, sondern ist schräg nach unten weitergeführt. Eine zweite, jüngere Fassung korrigiert dies, indem das Band von etwas weiter oben weg schräg nach unten weist. Der Grund für diese Umrandungsform ist nicht bekannt. – Foto: Basler Denkmalpflege.

Ausser einem erhaltenen kleinen Verputzstück mit Graubandspuren in der Südostecke gibt es an der Ostbrandmauer zwischen dem dritten und vierten Deckenbalken eine Merkwürdigkeit zu beobachten. Unter jüngeren Verputzschichten kamen Graubandreste in zwei Fassungen übereinander zum Vorschein, wobei diese vom Balken schräg nach unten gemalt

sind, wo sie in einem spitzen Winkel nach links weiterführen. Die Ursache dieser Konturierung ist unklar. Das Grauband scheint um einen am Balken «hängenden» Gegenstand herumgeführt (Abb. 14 und 15). Ebenso sind an derselben Stelle die Deckenbretter mit einer in weisslicher Farbe gehaltenen Kreisfläche versehen, deren Bedeutung ebenso unklar ist.

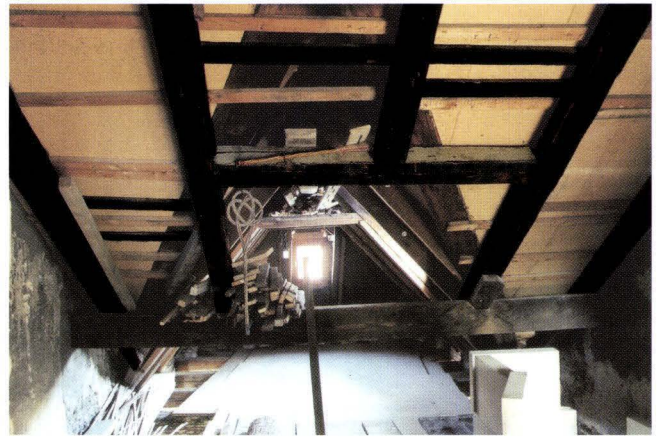
Abb. 17 Spalenberg 29 (2004/478). Der Rest der ältesten Dachkonstruktion an der Nordseite, Blick gegen Spalenberg (siehe Abb. 16). Hinter den Sparrenresten die Konstruktion des Quergiebelaufbaus von 1843 mit dem Walmdach samt kleiner Lukarne. – Foto: Basler Denkmalpflege.

Nur mit wenigen originalen Hölzern ist auf der Nordseite das Fragment eines Daches überliefert⁸. Es gehört zum Zustand vor 1843. Entsprechend des Mauerbefunds im 3. Obergeschoss und im Giebfeld der Westseite muss das Gebälk zur Mauer gehören, die ins 15. Jahrhundert datiert werden kann. 1843 wurde das Dach zunächst auf der Seite Spalenberg zugunsten eines die ganze Parzellenbreite einnehmenden Quergiebel-Aufbaus auf dessen obere Hälfte auf der Höhe des Dachgeschosses reduziert.

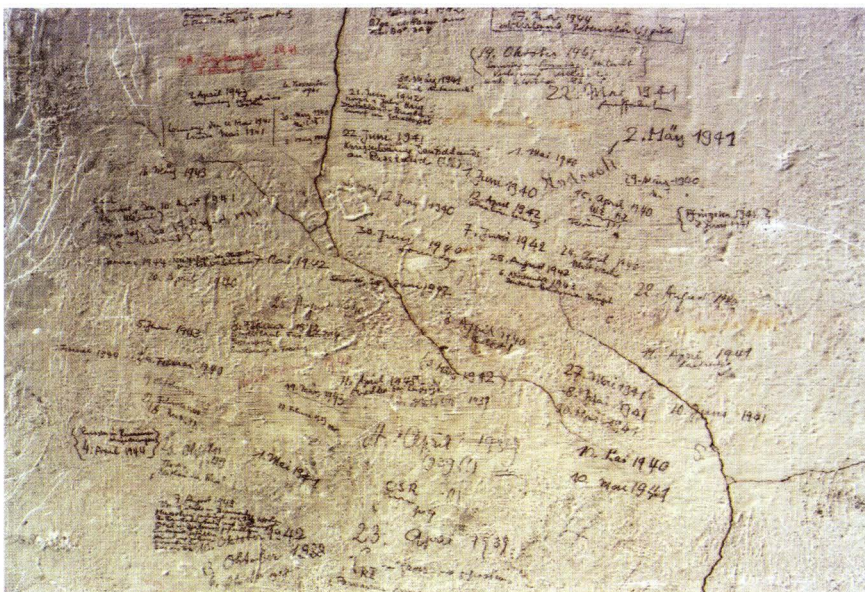
Abb. 19 Spalenberg 29 (2004/478). Ein Kuriosum sind die auf den Zementputz der Ostbrandmauer im Dachgeschoss geschriebenen Bleistiftnotizen. Es sind Kriegsdaten aus den Jahren 1938 bis 1942 vermerkt. Der Urheber ist nicht bekannt. – Foto: Basler Denkmalpflege.

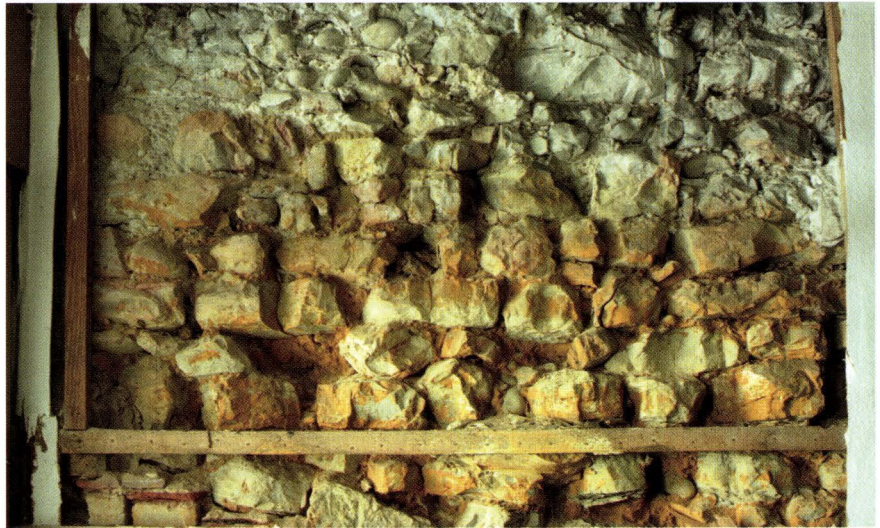
Abb. 4 Spalenvorstadt 25 (2004/248). Die originale Ostbrandmauer im Erdgeschoss beim Hauseingang. Risse und Abplatzungen der Steine und verfärbter Mörtel zeugen von einem frühen Brand, der an der jüngeren Westbrandmauer nicht nachzuweisen ist. Die ockerfarbige Verfärbung im untern Bereich rührt von einer Verschimmelung hinter der modernen Wandverkleidung her. – Foto: Basler Denkmalpflege, Stephan Tramèr.

Nach dem Mauerbild zu urteilen, zeigt der untere Teil der Ostbrandmauer im Aufgehenden das älteste Mauerwerk der Liegenschaft. Im Erdgeschoss besteht es unten aus grossen Bruchsteinen, um anschliessend nach oben in Lagen von Bruchsteinen und Kieseln überzugehen, wobei auch einzelne grössere Bruchsteine im insgesamt regelmässig wirkenden Gefüge vermauert sind. Baukeramik fehlt. Der Mörtel ist grobkiesig und grau. Das Fehlen von Baukeramik und v. a. von Ziegelbruch lässt uns diese älteste Mauer mit grösster Wahrscheinlichkeit der Zeit vor dem Erdbeben von 1356 zuweisen. Über die ganze Breite zeigt die Mauer Brandspuren: Abplatzungen an Bruchsteinen, Brandschwärzungen und stellenweise bis in 4 cm Tiefe braun verfärbten Mörtel (Abb. 4). Die Mauer erstreckt sich über die ganze Haustiefe und bildet im letzten Fünftel gegen das Höflein einen leichten Einwärtsknick. Die Ostwand im Höflein knickt wieder in einem etwas grösseren Winkel zurück. Auch nach Abbruch der Holzlaube im 1. Obergeschoss konnte dieser stark gestörte Teil aus technischen Gründen nicht näher untersucht werden.

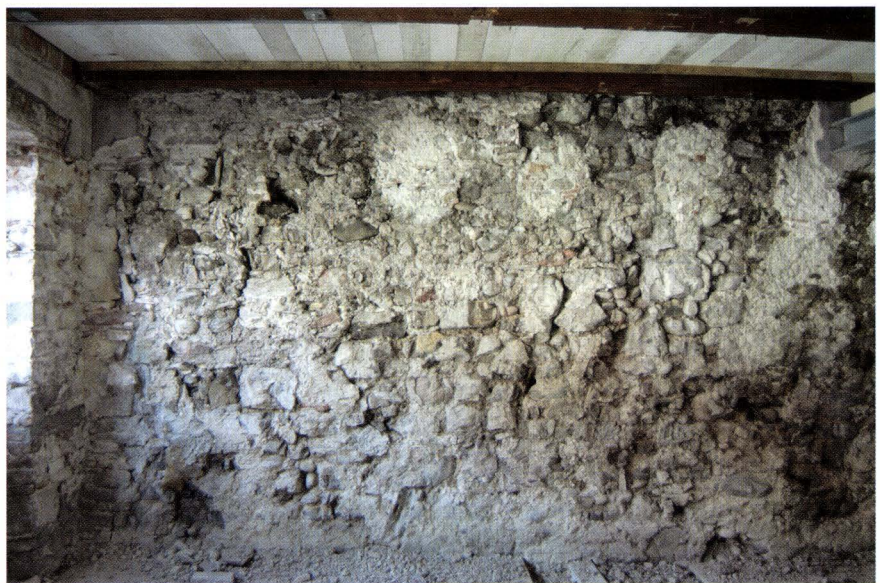
Abb. 5 Spalenvorstadt 25 (2004/248). Die Ostbrandmauer im 2. Obergeschoss im strassenseitigen Raum. Im untern Bereich erkennt man den originalen Teil («Kernmauer»), dessen Abbruchkante nach rechts bis auf die Höhe der zugemauerten Balkenlöcher der 2. Bauphase ansteigt. Links die Nordostecke mit der Fassade von 1815, deren Material ein kleines Stück weit in die Brandmauer hineingreift. – Foto: Basler Denkmalpflege, Matthias Aebersold.

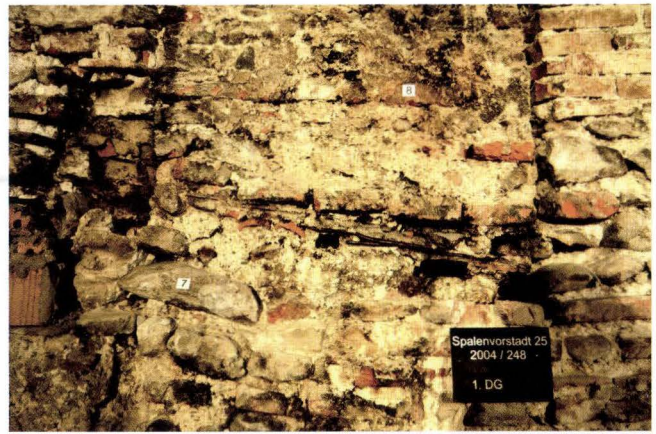
Abb. 9 Spalenvorstadt 25 (2004/248). 1. Dachgeschoss, Westbrandmauer. Der Ausschnitt zeigt Reste von Holzschindeln des schwach geneigten ersten Daches. Darüber erhebt sich ein zahnartiger Aufsatz, der ebenfalls zum ältesten Teil der Brandmauer gehört. Diese wurde vermutlich im späten 14. Jahrhundert errichtet (nach dem Erdbeben von 1356). – Foto: Basler Denkmalpflege, Hans Ritzmann.

An der Basis des grösseren, rechten Teils jenes Aufbaus sind die Reste dünner, originaler Schindeln erhalten (Abb. 9). Verlängert man ihre Neigung nach links (Hofseite), führt die Linie um etwa Rafendicke über die Oberkante der beschriebenen ehemaligen Mittelfette. Die Projektion der Neigung Richtung Strassenseite ergibt einen Schnittpunkt mit der Achse der heutigen Strassenfassade, der knapp unterhalb des heutigen Dachbodens liegt. Da anzunehmen ist, dass die heutige Strassenflucht der ursprünglichen entspricht, ergibt sich in Bezug auf die älteste Balkenlage, welche an zugemauerten Balkenlöchern ablesbar ist, ein niedriger Kniestock. Dieser Befund entspricht einem für die damalige Zeit üblichen Haustyp. Allerdings erstaunt die ausgesprochen schwache Neigung des Daches. Verlängert man die Linie zwischen der Mittelfette und dem Pfettenstummel links, ergäbe sich in der Achse der heutigen Hoffassade ein wesentlich höherer Kniestock als auf der Strassenseite. Projiziert man hingegen die Linie der ältesten Balkenlage des 2. Obergeschosses und die Dachschräge zwischen Mittelfette und Strassenfassade symmetrisch auf die Hofseite, so ergibt die vertikale Schnittlinie durch den äusseren Endpunkt der Schrägdistanz dieselbe Kniestockhöhe wie auf der Strassenseite. Jene vertikale Linie stimmt praktisch überein mit dem hinteren Ende des Hinterhofs. Über diese Distanz erstreckt sich auch der an Nr. 25 angrenzende Teil von Nr. 29¹³. Wie bereits im vorangehenden Kapitel erwähnt, wurde das rückseitige Dachwasser bis mindestens 1575 über die Parzelle von Nr. 23 abgeleitet¹⁴. Diese Parzelle greift bis heute in ihrem hintern Teil nach Osten und nach Westen aus. Die westliche Erweiterung hat dieselbe Breite wie die Parzelle von Nr. 25. Wenn das Dachwasser über die Parzelle von Nr. 23 abgeleitet worden ist, heisst das, dass das Haus Nr. 25 auch an der Rückseite bis an jene gegrenzt haben muss. (Dass das gesamte Grundstück bloss die Tiefe des jetzigen Hauses gehabt und bereits in der Ebene der heutigen Rückfassade an den Nachbarn gegrenzt hätte, erscheint uns im Vergleich mit den andern Parzellen auf dieser Strassenseite als äusserst unwahrscheinlich; zudem wäre das erste Satteldach – s. oben – asymmetrisch mit ungleichen Kniestöcken gewesen, was ebenfalls nicht zu einem neuen, noch nicht veränderten Bau passen will).

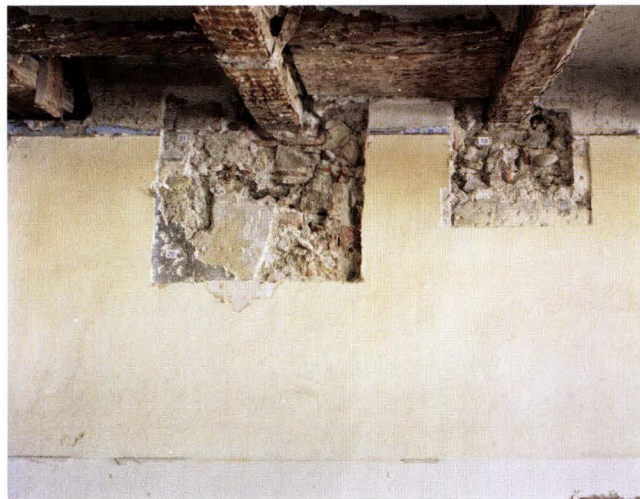
Abb. 12 Spalenvorstadt 25 (2004/248). Westbrandmauer, 1. Obergeschoss, strassenseitiger Raum. Im kleinen freigelegten Feld unter dem Deckenbalken ist die Oberkante des originalen Glattputzes mit einem (sekundären?) Malrest erkennbar. Die beiden Putzfragmente im linken Sondierungsfenster sind sekundär. Zum hellen gehört das Grauband mit schwarzem Filet, von dem ein kleiner Rest links oben zu sehen ist. An und zwischen den Deckenbalken sind noch Reste der Vergipsung aus dem späten 17. oder frühen 18. Jahrhundert sichtbar (siehe auch Abb. 31). – Foto: Basler Denkmalpflege, Matthias Merki.

Eine Schranknische, in situ liegende horizontale Kant-hölzer und der Abdruck eines vertikalen Kantholzes in der Westbrandmauer deuten auf eine holzverkleidete Stube (die Nische wurde später barock umgestaltet; Abb. 11). Jedenfalls scheint eine solche geplant gewesen zu sein. Möglicherweise wurde jedoch schon in der Bauzeit eine Projektänderung vorgenommen, denn auf dem abgeklebten grobkiesigen Grundputz, dessen Flucht bündig mit den Einbauhölzern ist, liegt ein mittelalterlicher Glattputz, der ausserordentlich gut haftet. Er schliesst mit einer horizontalen Oberkante ca. 30 cm unterhalb der Deckenbalken ab. Wo er für Sondierungen entfernt wurde, erschien die Oberfläche des Grundputzes, ausser in unmittelbarer Nähe des sekundären Blendrahmens der Nische, völlig unverschmutzt. Erfahrungsgemäss setzt sich jedoch auch hinter einer Vertäferung auf der groben Oberfläche eines Grundputzes Staub ab. Die Balken lagen möglicherweise etwas tiefer als die bestehenden, die später eingebauten wurden. Die horizontale Oberkante des Glattputzes bezeichnet die Anstosslinie an eine Deckenleiste oder ein Kranzgesims als Teil des ursprünglich vorgesehenen Wandtäfers. Man müsste sich demnach eine Stube mit Leisten- oder Bälkchendecke, Wand-schrank und Glattputz vorstellen. Dieser Putz bildete eine Zeit lang eine fast glänzende Oberfläche, denn er hat unter sekundären Tüncheschichten Schmutzspuren (Abb. 12).

In einem Sondierungsfenster wurden über einem Rest des ersten Glattputzes zwei Fragmente jüngerer glatter Verputze sichtbar, deren zeitliche Abfolge unsicher ist. Der eine Verputz ist sattgrau getüncht, der andere ist hell und hat ein horizontales Grauband mit schwarzem Filet, das deutlich höher als die Oberkante des originalen Glattputzes liegt. Seine Lage zeigt, dass an den sekundären Deckenbalken eine flache (Holz-)Decke befestigt gewesen sein muss (siehe Abb. 12).

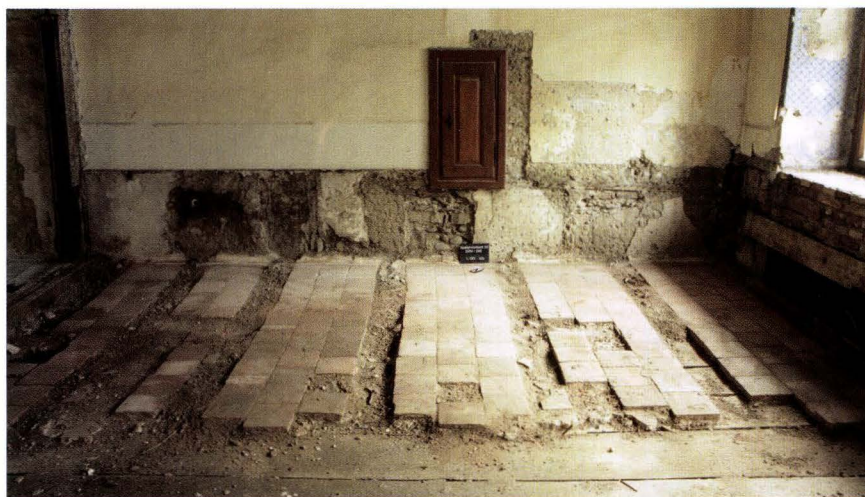
Abb. 13 Spalenvorstadt 25 (2004/248). Westbrandmauer, 1. Obergeschoss, strassenseitiger Raum. Nach Entfernen des oberen Holzbodens kam beim Umbau ein alter Tonplattenboden zum Vorschein. Die Dielen lagen auf Kanthölzern im Bereich der fehlenden Plattenreihen. – Foto: Basler Denkmalpflege, Matthias Merki.

Bei der Entfernung der Böden kam unter den Dielen in einem Mörtelbett auf der untersten Bretterlage ein Tonplattenboden zum Vorschein. Sein Fugenmörtel schliesst an den erwähnten Glattputz der Westwand an, was für einen nachträglichen Einbau sprechen könnte (Abb. 13).

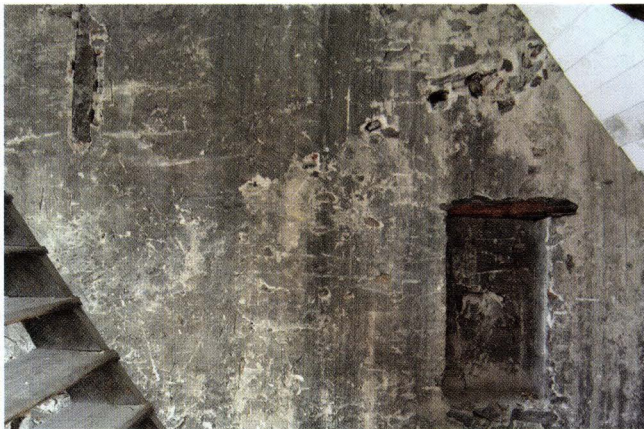
Abb. 14 Spalenvorstadt 25 (2004/248). Ostbrandmauer, 2. Dachgeschoss. Vom sich abzeichnenden 2. Dach liegen noch einige abgeschnittene Dachlattenstücke im Mauerwerk. Unterhalb der Dachschräge befindet sich eine Fensteröffnung, welche mit der Erhöhung der Nachbarliegenschaft Nr. 23 zu einer Nische zugemauert wurde. – Foto: Basler Denkmalpflege, Matthias Aebersold.

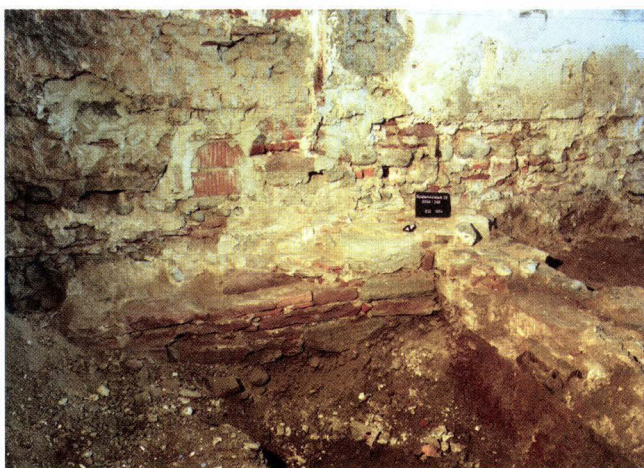
Abb. 15 Spalenvorstadt 25 (2004/248). Fundamentreste einer sekundären Einrichtung bei der Westbrandmauer, gegen die Strasse, vermutlich zu handwerklichen Zwecken. In unmittelbarer Nähe befand sich auch ein Kaminzug an der Westbrandmauer. – Foto: Basler Denkmalpflege, Matthias Merki.

Bei der Westbrandmauer, gegen die Strasse befinden sich im Boden rechtwinklige Fundamente aus gemischtem Mauerwerk, welche jünger als die originale Westbrandmauer sind. Ihre Unterkante greift nicht sehr tief ins Erdreich. Die Reste zeugen von einer massiv gebauten, kleinteiligen Struktur eines sekundären Einbaus, welcher wahrscheinlich handwerklichen Zwecken diente (Abb. 15).

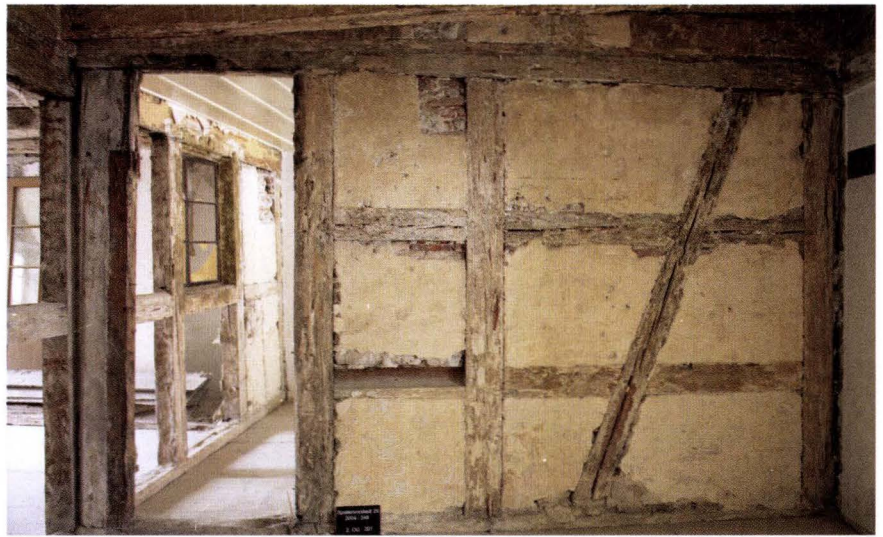
Abb. 17 Spalenvorstadt 25 (2004/248).
 2. Obergeschoss. Leicht diagonal stehende
 Fachwerkwand in der Hausmitte. Ansicht
 der Ostseite. Ursprünglich setzte sich die
 Wand zum Hof hin (also nach links) fort:
 Der linke Türpfosten ist auch auf seiner
 linken Seite – wo die jüngere Fachwerk-
 wand anschliesst – abgefast. Dies zeigt, dass
 sich ursprünglich auch auf dieser Seite eine
 Türöffnung befand. Das Rähm der Wand
 senkt sich nach rechts (gegen die Strasse)
 gegenüber den Bundbalken resp. Boden-
 brettern des 1. Dachgeschosses leicht ab. Die
 Ausfachungen sind sekundär und identisch
 mit jenen der jüngeren Raumteilung des 17.
 Jahrhunderts. – Foto: Basler Denkmalpflege,
 Matthias Merki.

Mit grosser Wahrscheinlichkeit noch in die Zeit des zweiten Daches und damit ins 16. Jahrhundert gehörte eine leicht diagonal stehende Fachwerktrennwand im Mittelteil des zweiten Obergeschosses, die einen gefangenen Raum an der Westbrandmauer gegen den Erschliessungsbereich ausschied (Abb. 16). Der Zugang erfolgte in jüngerer Zeit vom Nordwestzimmer (Strassenseite) her. Vor dem Abbruch der Wand 2005 wurde deren gesamter moderner Verputz abgeklopft. Das freigelegte Fachwerk zeigte ein asymmetrisches Bild: In Schwelle und Rähm waren vier Ständer und eine Strebe eingezapft. Die Gefache wurden durch Brust- und Kopfriegel gebildet. Die beiden Ständer links des Mittelständers bildeten zugleich die beiden Pfosten des ursprünglichen, später unter Entfernung des zugehörigen Sturzholzes zugemauerten Zugangs zum nunmehr gefangenen Zimmer. Die Pfosten waren zum Türlicht hin gefast mit pultdachförmig gezwickelten Anfängen (als Pendant zu den Fasen der Ecken des Sturzholzes). Der hofseitige Pfosten grenzte hart an die jüngere Fachwerkwand des hofseitigen Zimmers und war auch zu dieser Seite hin so gefast. Offensichtlich befand sich auf dieser Seite ebenfalls eine Türöffnung: Die Wand setzte sich ursprünglich zur Hoffassade hin fort und trennte zwei Räume von der Erschliessungszone.

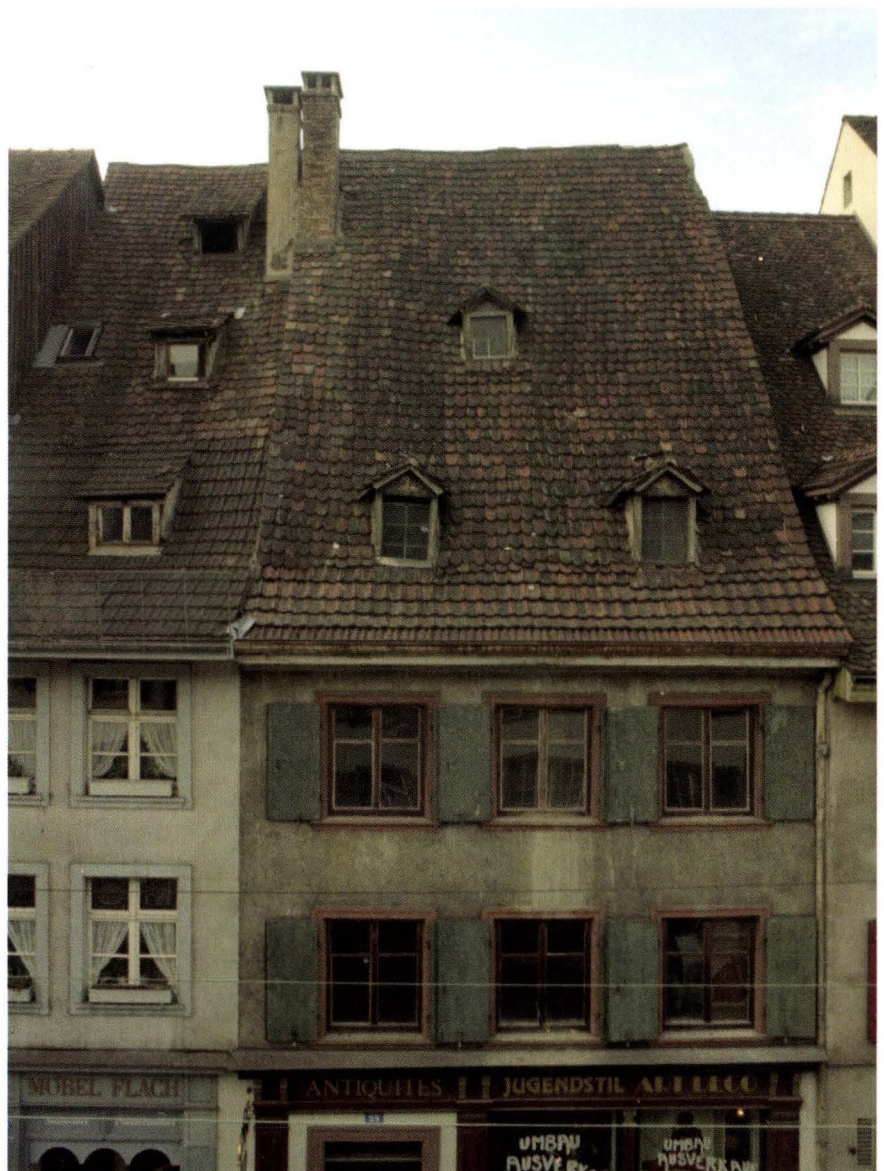
Abb. 18 Spalenvorstadt 25 (2004/248).
 Zustand vor dem Umbau, Februar 2005.
 Einfachdeckung, ausser im Traufbereich
 mit Biberschwanzziegeln. Mit dem
 Dachausbau und damit der Aufgabe des
 Kaldaches 2005 entschied man sich für
 eine Doppeldeckung. Das schmale Nach-
 barhaus links, Nr. 23, hat noch eine
 Einfachdeckung. – Foto: Basler Denkmal-
 pflege, Matthias Merki.

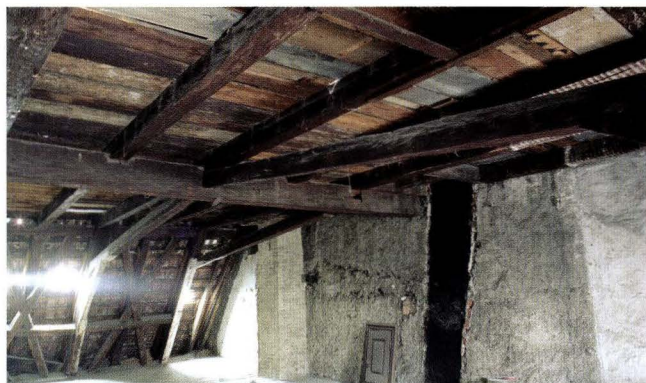
Abb. 19 Spalenvorstadt 25 (2004/248). 1. Dachgeschoss, Blick gegen die Westbrandmauer und die Hofseite. Liegender Stuhl aus der 1. Hälfte des 17. Jahrhunderts. In den Unterzug sind zwei ansteigende Spannriegel eingezapft. – Foto: Basler Denkmalpflege, Matthias Merki.

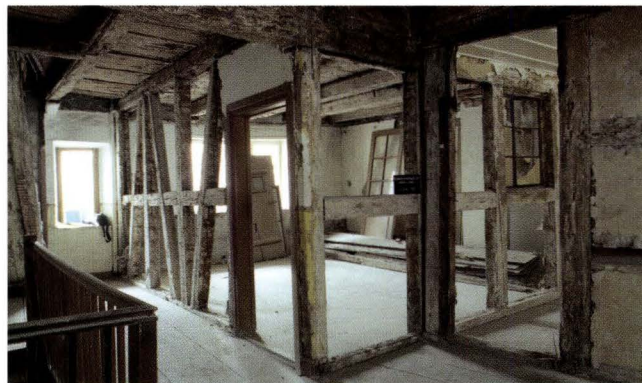
Abb. 20 Spalenvorstadt 25 (2004/248). 2. Obergeschoss, Blick gegen den Hof. Die vor dem Abbruch 2005 «entkleideten» Fachwerkwände und Decken der vierten Bauphase. Rechts die leicht diagonal verlaufende ältere Wand, die noch aus der dritten Bauphase stammt (s. Abb. 17) und durch die neue Raumteilung in der vierten Bauphase auf der Hofseite beschnitten worden ist. Das Retourgeländer der Treppe links gehört zur Ausstattung des 19. Jahrhunderts. – Foto: Basler Denkmalpflege, Matthias Merki.

neuen Daches ersetzt. Zwei Unterzüge unterstützen die Bundbalken, indem sie deren Spannweite exakt dritteln. Mit dem neuen Dachstuhl wurde die Decke des 2. Obergeschosses um etwa Balkenstärke angehoben. – Das Südwestzimmer (Hofseite) im 2. Obergeschoss wurde wohl zugleich mit dem Bau des neuen Dachs durch zwei rechtwinklig zueinanderstehende Fachwerkwände eingerichtet. Dadurch wurde die weiter oben beschriebene schräge Fachwerkwand gegen die Hofseite gekürzt. Im Gegensatz zu dieser hatten die jüngeren Wände – 2005 ebenfalls abgebrochen – nur je einen Riegel. Ein originales Fenster in der quer zur Brandmauer stehenden Fachwerkwand belichtete das gefangene Zimmer (Abb. 20).

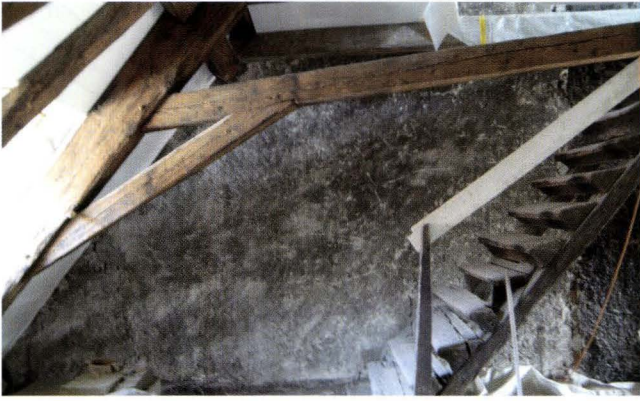
Abb. 21 Spalenvorstadt 25 (2004/248). 1. Dachgeschoss, Blick gegen die Ostbrandmauer. Oben im Vordergrund ein Balken des zweiteiligen Spannriegels. Dahinter an der Brandmauer die alte Blocktreppe, welche 2005 in situ belassen und restauriert worden ist. – Foto: Basler Denkmalpflege, Matthias Aebersold.

Inwieweit sich Veränderungen in den Raumteilungen und im Erschliessungsbereich gegenseitig bedingten, konnten wir aufgrund der möglichen Beobachtungen nicht genügend schlüssig beurteilen. Jedenfalls scheinen sich die Treppen schon zu Beginn an der Ostbrandmauer befunden zu haben. In den Keller führte bis zum aktuellen Umbau noch eine alte, sehr stark ausgetretene Blocktreppe, die aus Sicherheitsgründen ersetzt werden musste. Vor dem Umbau befanden sich die beiden Treppenläufe zwischen dem Erdgeschoss und dem 2. Obergeschoss im Bereich der hinteren Haushälfte. 2005 wurden sie zusammen mit der Treppe ins 1. Dachgeschoss ungefähr in die Mitte der Brandmauer verschoben. Zwischen dem 2. Obergeschoss und dem 1. Dachgeschoss vermittelte bis 2005 eine Blocktreppe im hintersten Hausviertel. Wie die Treppe ins oberste Dachgeschoss stieg sie in Richtung Strassenfassade an. Die Blocktreppe vom 1. ins 2. Dachgeschoss im vordersten Hausviertel konnte in situ erhalten und restauriert werden (Abb. 21). Hingegen ersetzte man die leiterartige, relativ junge Treppe ins 3. Dachgeschoss.

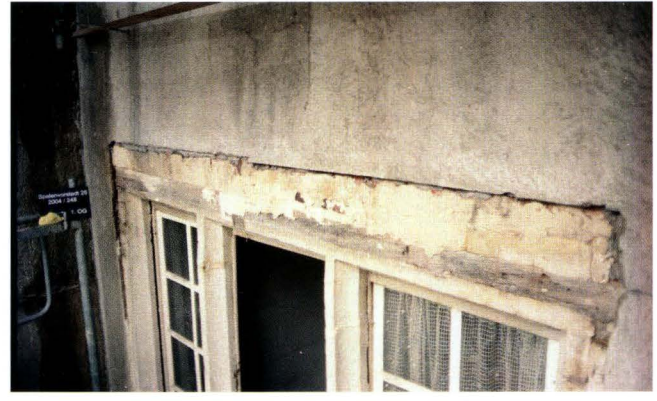
Abb. 22 Spalenvorstadt 25 (2004/248). Hoffassade, Gotisches Drillingsfenster des 1. Obergeschosses aus wiederverwendeten Werkstücken verschiedener Provenienz. Der Eichensturz, der das Kehlprofil der Pfosten übernimmt, wurde offensichtlich für den Einbau des Fensters gefertigt. – Foto: Basler Denkmalpflege, Matthias Merki.

Soweit einsehbar, wirkt das Mischmauerwerk ungeordnet. Der mit Kiesanteil gemagerte Mörtel ist mit dem Mörtel der Kellermauer vergleichbar. Die gotischen Pfosten des original eingebauten Drillingsfensters im 1. Obergeschoss sind mit Sicherheit Wiederverwendungen unterschiedlicher Herkunft: Der eine gekahlte, seitliche Sandsteinpfosten hat einen altertümlich wirkenden schaufelförmigen Anlauf mit abgeschlagenem Wulst, die andern Pfosten haben die überwiegend vorkommenden eingeschnittenen Anläufe. Die Basis des einen Mittelpfostens war gekürzt worden. Alle Pfosten gehörten ursprünglich zu niedrigeren Fenstern, denn sie mussten oben er-

gänzt werden¹⁹. Dass der Sturz nicht aus Sandstein, sondern aus Eiche ist, nehmen wir als deutlichen Hinweis, dass er original für die Neukonzeption der Fassade hergestellt worden ist, wie das schmale, 2005 aufgegebene Fenster zwischen dem dreiteiligen Fenster und der Laube sowie das dreiteilige Fenster im 2. Obergeschoss (Abb. 22).

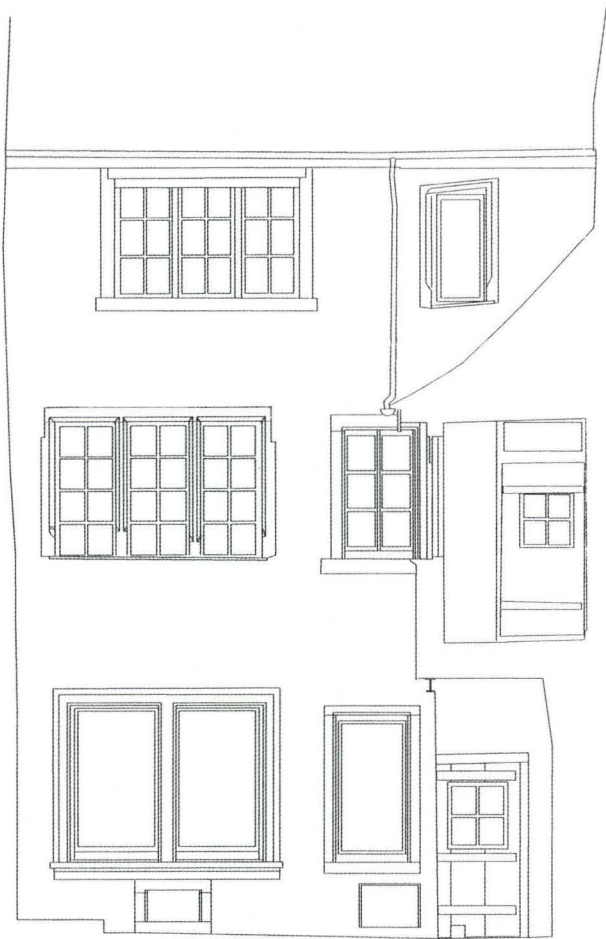
Abb. 23 Spalenvorstadt 25 (2004/248). Die Hoffassade vor dem Umbau 2005. Das Drillingsfenster im 1. Obergeschoss und das kleine, schiefgedrückte Fenster im 2. Obergeschoss sind weitgehend aus wiederverwendeten gotischen Werkstücken zusammengesetzt worden – vermutlich um 1630. Aus dieser Zeit könnten das Drillingsfenster im 2. Obergeschoss und das schmale Fenster im 1. Obergeschoss sein, ebenso die Kellerlichter. Die Fenster im Erdgeschoss sind stilistisch dem 19. Jahrhundert zuzuweisen. – Die beiden Türblätter, jedenfalls das Blatt der Tür auf die Laube im 1. Obergeschoss, stammen aus dem 17. Jahrhundert. Im 19. Jahrhundert wurden sie mit Fenstern ergänzt. – Plan: Erik Schmidt. Überarbeitung: Matthias Merki.

Das schmale, unsorgfältig verbaute Fenster in der Erschliessungsachse des 2. Obergeschosses, 2005 durch eine Türe auf das 2. Obergeschoss der neuen Laube ersetzt, bestand wiederum aus einem altertümlichen gotischen Gewände, dessen Pfosten schaufelförmige Anläufe hatten. Das grosse Doppelfenster in der westlichen Achse des Erdgeschosses mit Mittelpfosten und gestuftem Rahmen stammt aus dem frühen 19. Jahrhundert (Abb. 23).

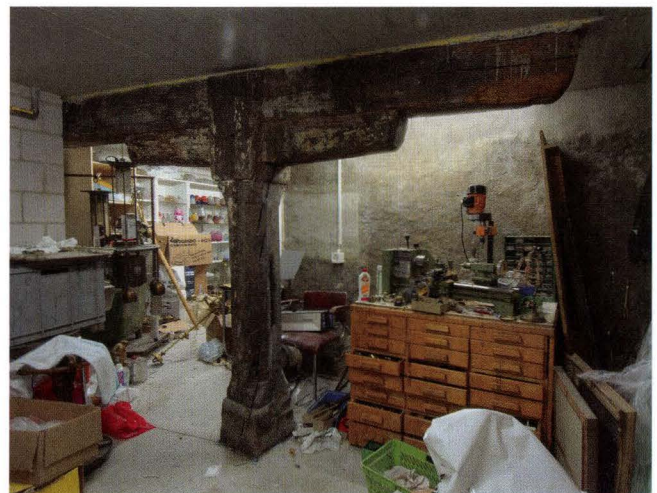
Abb. 25 *Spalenvorstadt 25 (2004/248). Keller. Gotische Säule von 1506 mit ausladendem Sattelholz. Fälljahr des Holzes für den Unterzug: 1489. Allem Anschein nach wurden die Hölzer im nachträglich erstellten Keller wiederverwendet. – Foto: Basler Denkmalpflege, Matthias Merki.*

Fazit der Beobachtungen im Keller: Dieser entstand durch eine neuzeitliche Unterfangung unter Wiederverwendung spätmittelalterlicher Hölzer. Die Säule datiert von 1506, die Fällung des Holzes für den Unterzug von 1489. Wenn Säule und Unterzug schon vorher zu diesem Haus gehört hatten, standen sie möglicherweise in einem Vorgängerkeller im heutigen Hofbereich. Die unterschiedlich datierten Hölzer könnten aber auch aus andern Liegenschaften stammen (Abb. 25).

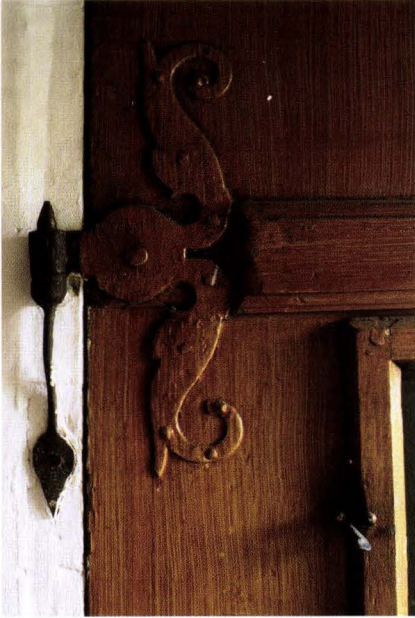
Abb. 26 Spalenvorstadt 25 (2004/248). 2. Obergeschoss. Detail der Zugangstüre zur Treppe ins 1. Dachgeschoss. Kaltdächer erfordern entweder Falltüren im Dachboden oder geschlossene Treppen, damit sich im Winter die Kälte (oder im Sommer die Hitze) nicht in die bewohnten Geschosse ausbreiten kann. – Türe aus dem 17. Jahrhundert. Bereich des oberen Scharniers und der oberen Einschubleiste. Der in den Türpfosten geschlagene Kloben wird durch eine schlanke, stielförmige Strebe unterstützt. Deren mit einem Nagel fixiertes unteres Ende ist blattartig ausgeformt. Die schlangenförmigen Delphinbänder sind ziseliert. Das Fenster und die Maserierung sind Zutaten des 19. Jahrhunderts. – Foto: Basler Denkmalpflege.

Die Türe im Korridor des 2. Obergeschosses zur geschlossenen Treppe in den Estrich bestand aus Brettern mit zwei Einschubleisten und war mit schlangenförmigen, ziselierten Delphinbändern mit Stützkloben ausgerüstet – Formen des 17. Jahrhunderts. Im 19. Jahrhundert wurde ein niedriges Fensterchen unter der oberen Einschubleiste eingebaut und das Ganze inklusive Bänder maseriert (Abb. 26).

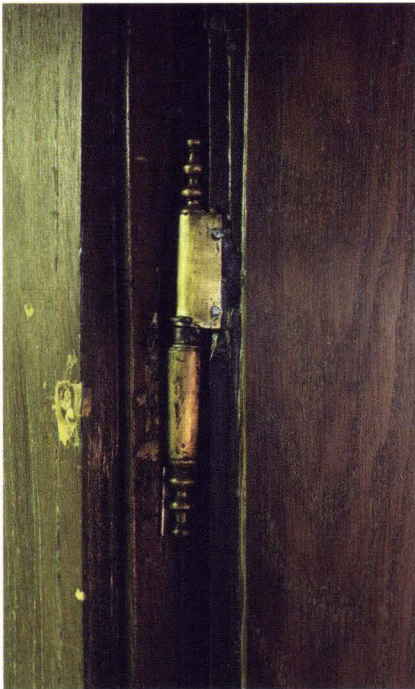
Abb. 27/28 Spalenvorstadt 25 (2004/248). 1. Obergeschoss. Details der Eichentüre von der Küche in die strassenseitige Stube aus dem 18. Jahrhundert. Beschläge aus Bronze oder Messing: Fischbänder als Scharniere, Knauf, Klinke und Schlüsselschild zum Kastenschloss auf der Stubenseite der Türe. – Foto: Basler Denkmalpflege.

In den beiden Obergeschossen waren bis 2005 in den Trennwänden zwischen den strassenseitigen Stuben und den ehemaligen Küchen noch je eine barocke Eichentüre, mit den originalen Beschlägen, in situ erhalten (Abb. 27 und 28).

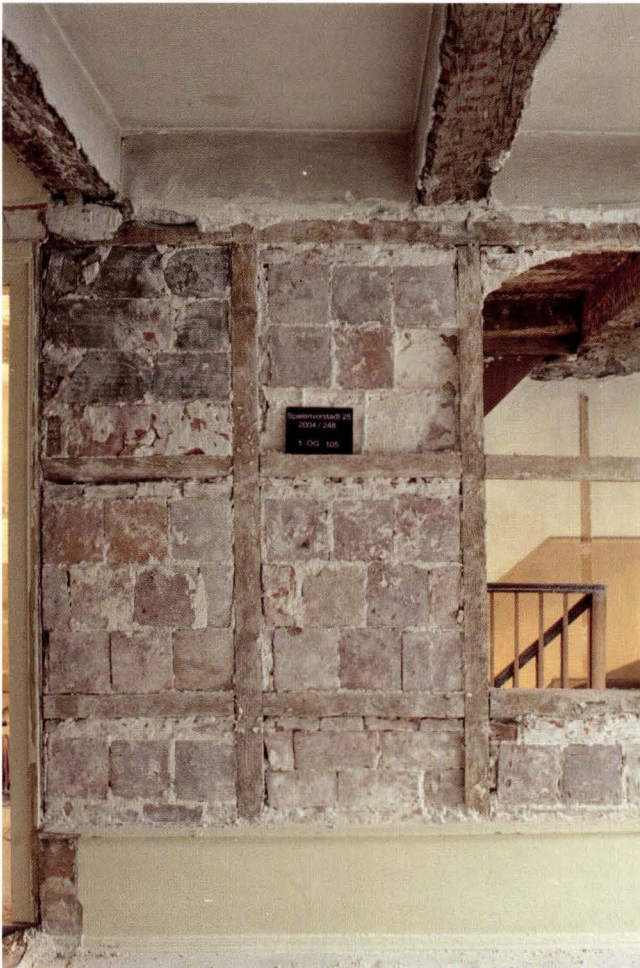
Abb. 30 Spalenvorstadt 25 (2004/248). 1. Obergeschoss, Hausmitte. Dünne Trennwand des 19. Jahrhunderts zwischen dem Treppenhaus und den Räumen gegen die Westbrandmauer. Zur Ausfachung dienten hochgestellte alte Tonplatten, die offensichtlich von den Zimmerböden stammen und wieder verwendet wurden. – Foto: Basler Denkmalpflege, Matthias Merki.

filierten Leisten in den beiden Obergeschossen zwischen den strassenseitigen Stuben und Nebenstuben erstellt. Die Füllungen der Fachwerkwände im 1. Obergeschoss bestanden aus wiederverwendeten, hochgestellten Tonplatten, die offensichtlich bis anhin noch auf oder in den meisten Böden vorhanden gewesen waren (Abb. 30). In die klassizistische Epoche gehörten auch vier maserierete Türen.

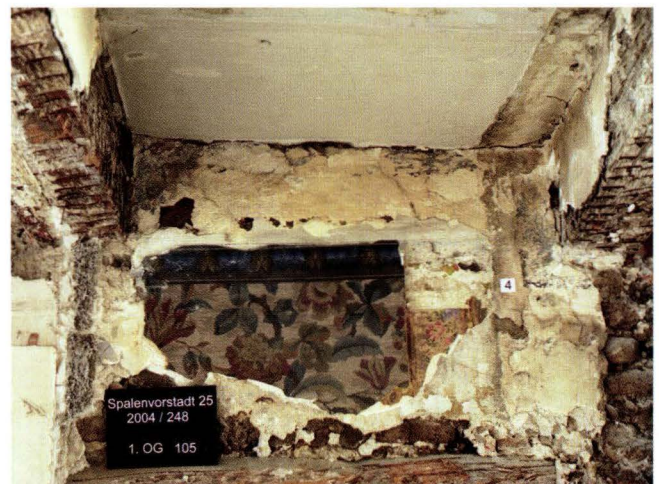
Abb. 31 Spalenvorstadt 25 (2004/248). 1. Obergeschoss, Hausmitte, Blick an die Westbrandmauer. Tapetenreste des 19. Jahrhunderts (kleines Stück rechts) und des frühen 20. Jahrhunderts (grosses Stück mit Bordüre). – Foto: Basler Denkmalpflege, Matthias Merki.

Die Reste von Tapeten gehörten auch ins spätere 19. sowie ins 20. Jahrhundert (Abb. 31).
