Inhalt

Einleitung

Bernard Jaggi

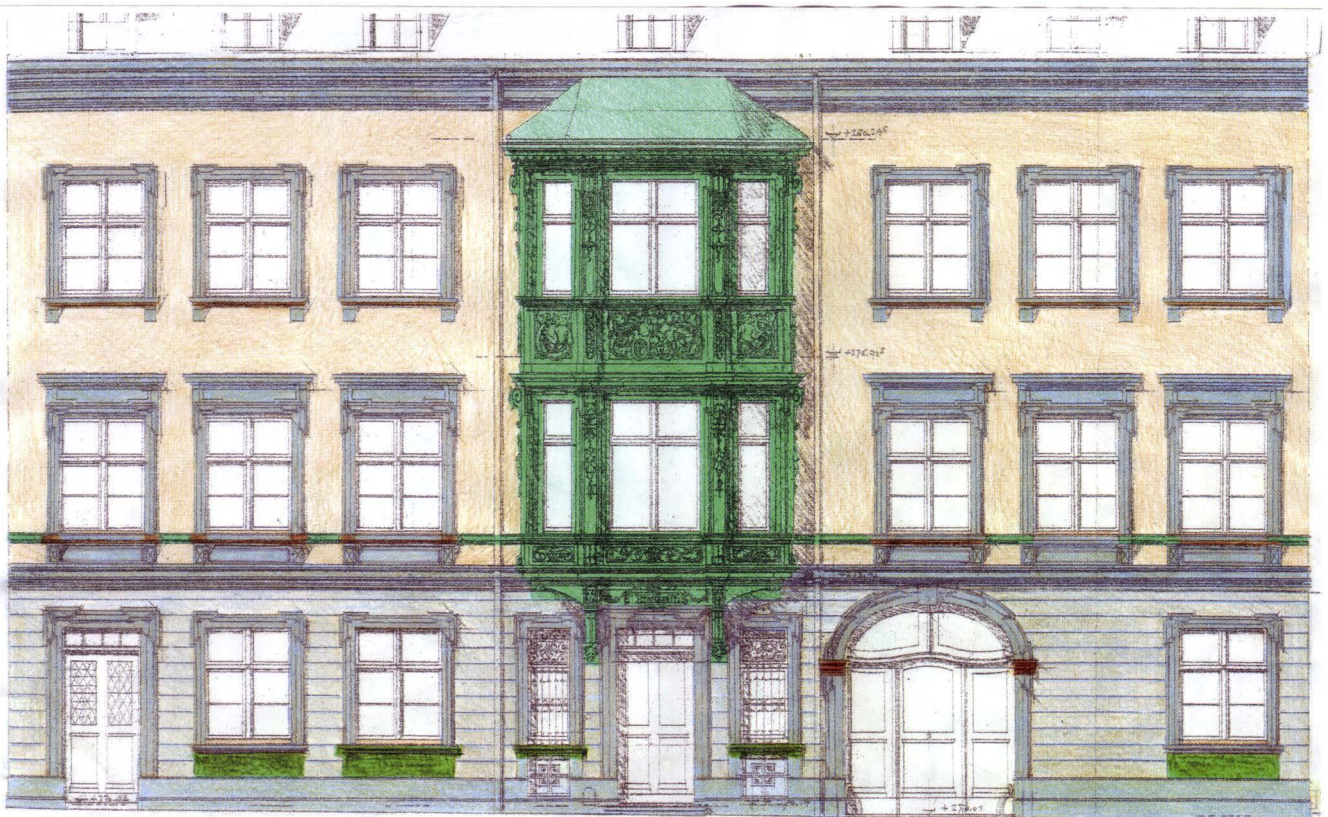
Abb. 5 St. Alban-Vorstadt 17 – Zum Geist (2003/252). Strassenfassade. Braun: Reste der Barockfassade (s. Abb. 3). Blaugrau: Architekturteile von Christoph Riggenbach, um 1850. Blaugrün: Erker, Einbau 1903 durch La Roche Stähelin & Cie. Grün: Spätere Auswechslungen. – Plangrundlage: Technischer Arbeitsdienst. Überarbeitung: Matthias Merki.

1903 konstruierten die Architekten La Roche Stähelin & Cie. an den Obergeschossen den zentralen Erker. Er ist in opulentem Neubarock mit Bildreliefs ausgestaltet (Abb. 5).

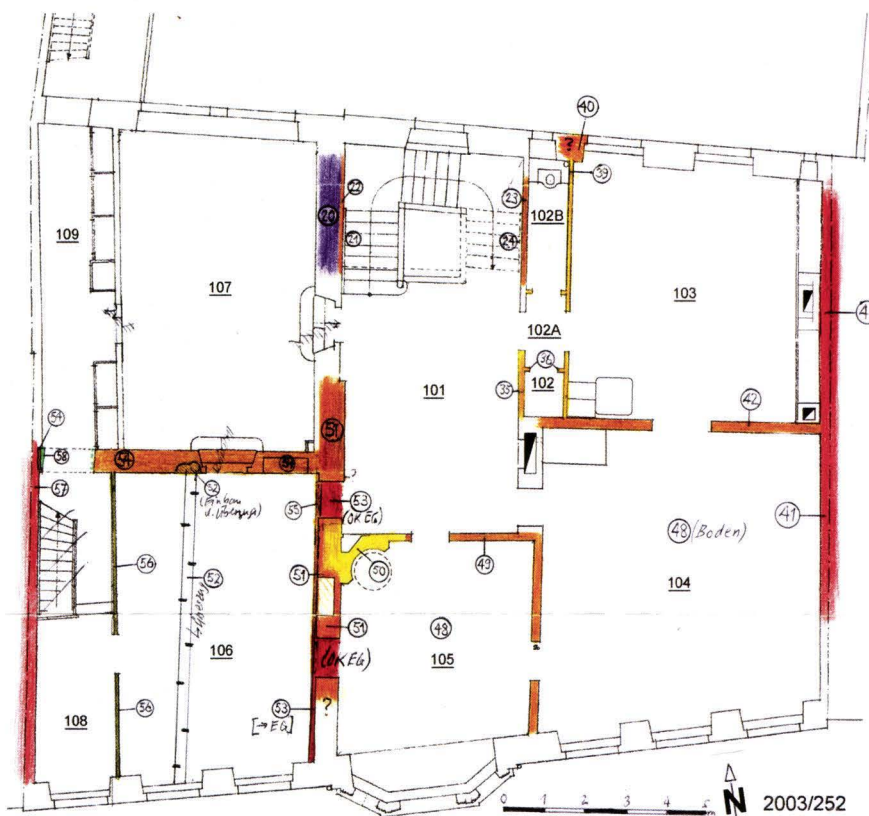
Abb. 9 St. Alban-Vorstadt 17 – Zum Geist (2003/252). Erstes Obergeschoss. Im linken Hausbereich die massive, von der ehemaligen Brandwand Richtung Westen abgehende Mauer, die vermuten lässt, dass die westlichste der ursprünglich vier Parzellen die ganze Breite zwischen der heutigen Westbrandmauer und der ehemaligen Brandwand belegte. Die ockerfarbigen Fachwerkwände sind wie die Treppe von 1719. Die Nische (gelb) des Zylinderofens, der von der Halle aus beheizt wurde, stammt aus dem 19. Jahrhundert. – Plan: Technischer Arbeitsdienst. Ergänzungen: Matthias Merki.

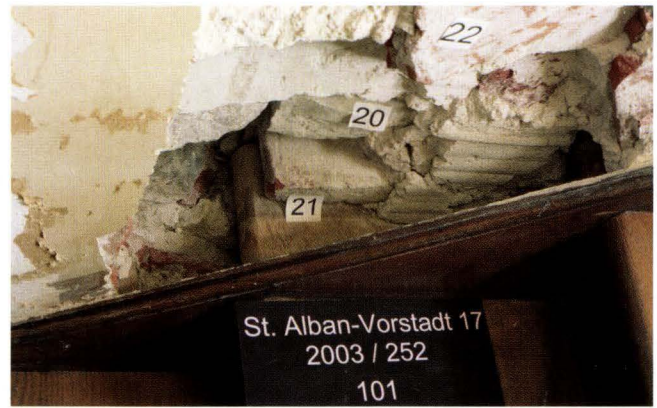
Abb. 10 St. Alban-Vorstadt 17 – Zum Geist (2003/252). Erstes Obergeschoss, erster Treppenlauf. 20: Ehemalige Brandmauer. 21: eingebrochener Eichentritt mit Einbaumaterial (hier eine Tonplatte). 22: Verpolsterung. – Foto: Basler Denkmalpflege, Matthias Merki.

Die Treppenanlage besteht in jedem Geschoss aus einem zweifach gebrochenen Lauf um ein quadratisches Treppenauge. Die Eichentreppe mit Balustergeländer und Stützsäulen auf den Podesten ist mit der Barockisierung der Liegenschaft 1719 an ihrer jetzigen Stelle eingebaut worden. Die Tritte sind direkt in die Wände eingebrochen. An der Ostseite sitzen sie original in der barocken Fachwerkwand (Abb. 10 und 11). Anlässlich der Begehung mit einem Experten für historische Gebäudeausstattungen⁷ wurde auch unsere Annahme bestätigt, dass die Treppe trotz gewisser Ungereimtheiten in der Abwicklung original für diesen Ort hergestellt worden war. Wahrscheinlich bedingte die Türe zum Hof neben der Durchfahrt, dass das darüber liegende Zwischenpodest der Treppe höher gelegt werden musste, als einer idealen Abwicklung der Anlage entsprochen hätte. Dadurch trifft der Austritt zu früh auf den Boden des 1. Obergeschosses, so dass ein horizontales Geländerstück zum Schliessen des Treppenauges notwendig wurde. Die entsprechende Ergänzung im 2. Obergeschoss ist etwas kürzer, weil der hier ankommende Treppenlauf eine Stufe mehr benötigt als der untere. Vergleiche mit den Treppen an der Utengasse 11 (Zum kleinen Silberberg, 1710), Gernsbach 2 (Löwenzorn, Treppeneinbau Anfang 18. Jahrhundert, untere Säule wie an der St. Alban-Vorstadt 17!) und Augustinergasse 8 (Flügelanbau auf der Gassen-seite 1709) belegen, dass korrigierende Schiftungen und Anstückungen an Balustern und Handläufen in dieser Experimentierphase des barocken Treppenbaus in Basel die Norm sind und auch nachträglich wegen Setzungen und Holzschwind angebracht werden mussten (Abb. 12). Zur Barockisierung gehören auch die Fachwerk-Binnenwände des Hauses (Abb. 13) und die Balkenlagen mit Schiebeböden (Abb. 14).

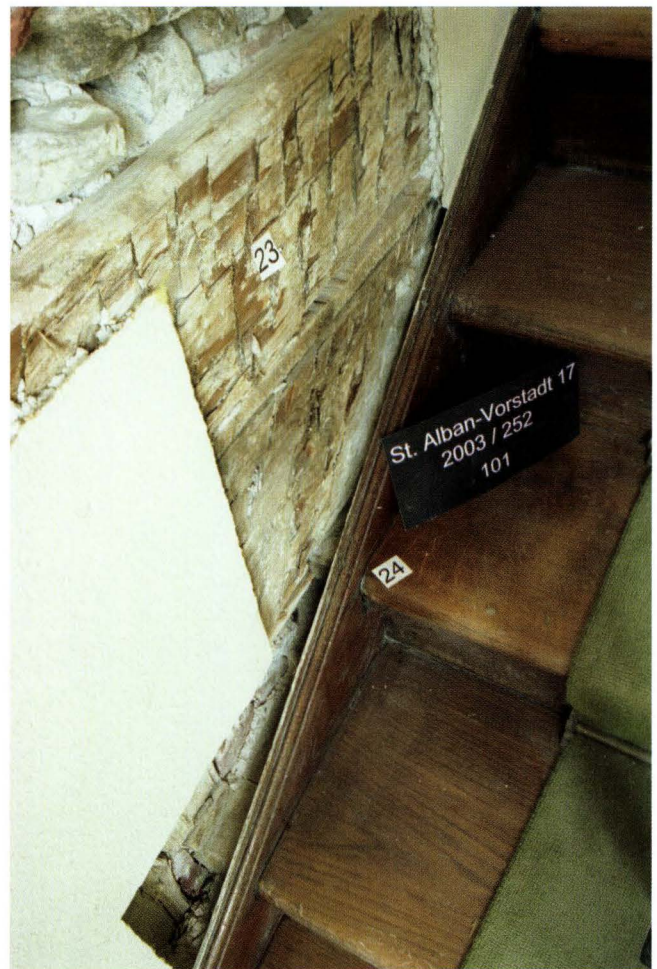
Abb. 11 St. Alban-Vorstadt 17 – Zum Geist (2003/252). Erstes Obergeschoss, dritter Treppenlauf, an der Ostwand des Treppenhauses. Diese ist eine Fachwerkkonstruktion, welche im Erdgeschoss die Westwand der Durchfahrt bildet. 23: Schwellbalken, der bereits zum zweiten Obergeschoss gehört. Zwischen dem Rähm des ersten Obergeschosses und dem Schwellbalken sieht man die Stirnseiten der Bohlen des angrenzenden Raumes. – Foto: Basler Denkmalpflege, Matthias Merki.

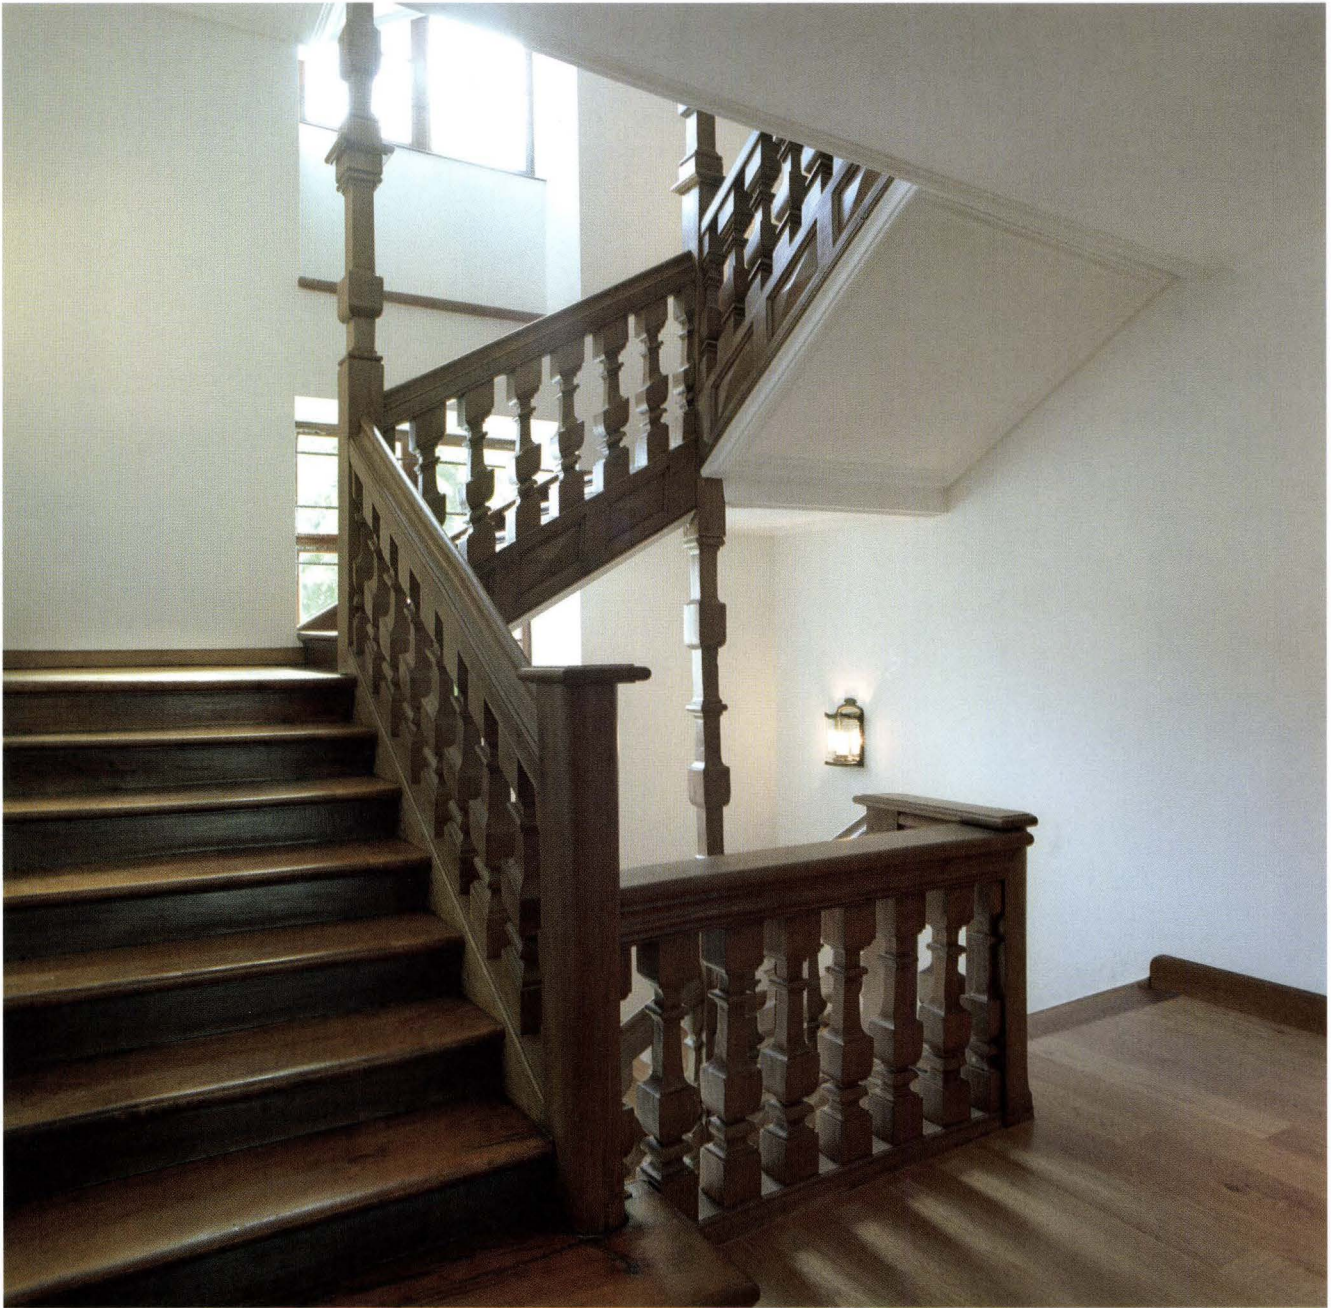
Abb. 12 St. Alban-Vorstadt 17 – Zum Geist (2003/252). Die Barocktreppe von 1719 im ersten Obergeschoss. Zustand nach der Renovation 2004/2005. – Foto: Basler Denkmalpflege, Bruno Thüring.

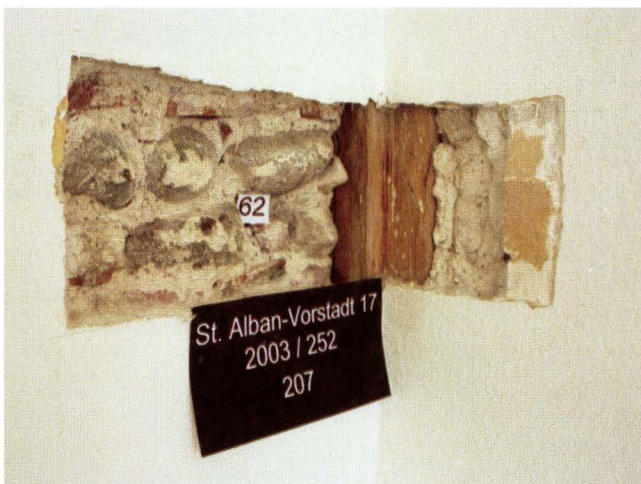
Abb. 13 St. Alban-Vorstadt 17 – Zum Geist (2003/252). Zweites Obergeschoss, Nordostecke des mittleren strassenseitigen Raumes. Gefälzter Eckständer im Winkel der Fachwerkwand von 1719. – Foto: Basler Denkmalpflege, Andreas Stulz.

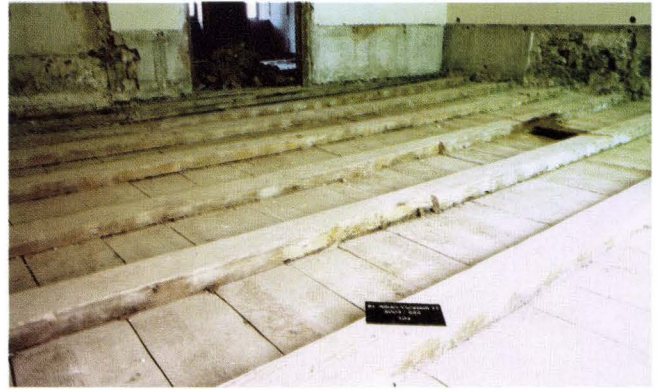
Abb. 14 St. Alban-Vorstadt 17 – Zum Geist (2003/252). Erstes Obergeschoss. Schiebeboden im strassenseitigen Raum an der Ostbrandmauer. – Foto: Basler Denkmalpflege, Andreas Stulz.

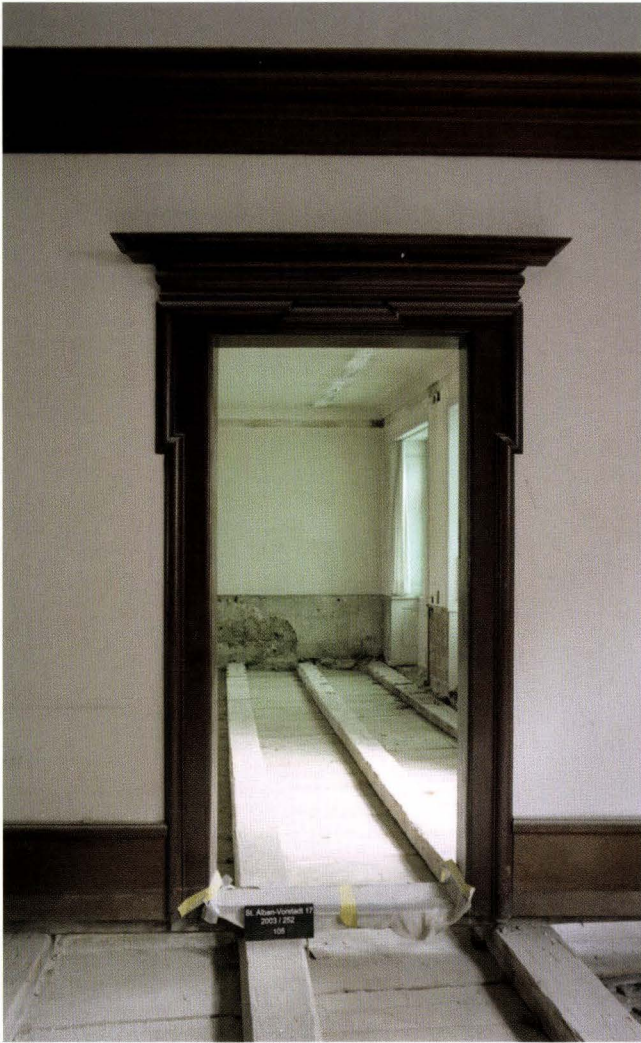
Abb. 16 St. Alban-Vorstadt 17 – Zum Geist (2003/252). Erstes Obergeschoss, Türe vom mittleren strassenseitigen Zimmer zum Südost-Raum (s. Abb. 14). Frühbarocker geogrter Türrahmen aus Eiche mit ausladendem Kranzgesims. – Foto: Basler Denkmalpflege, Matthias Merki.

Von der Ausstattung von 1719 sind ausser der Treppe einige Eichentüren und Stuckspiegel in den Vorhallen sowie ein schlicht vertäferter Saal im 2. Obergeschoss erhalten (Abb. 15 und 16). Bemerkenswert ist der Kastenofen des Zofinger Kachelmalers Antoni Rümeli⁸. Am Fries ist die Jahreszahl 1743 oder 1745 zu lesen. Der Ofen steht im Südost-Zimmer des 1. Obergeschosses (Abb. 17).

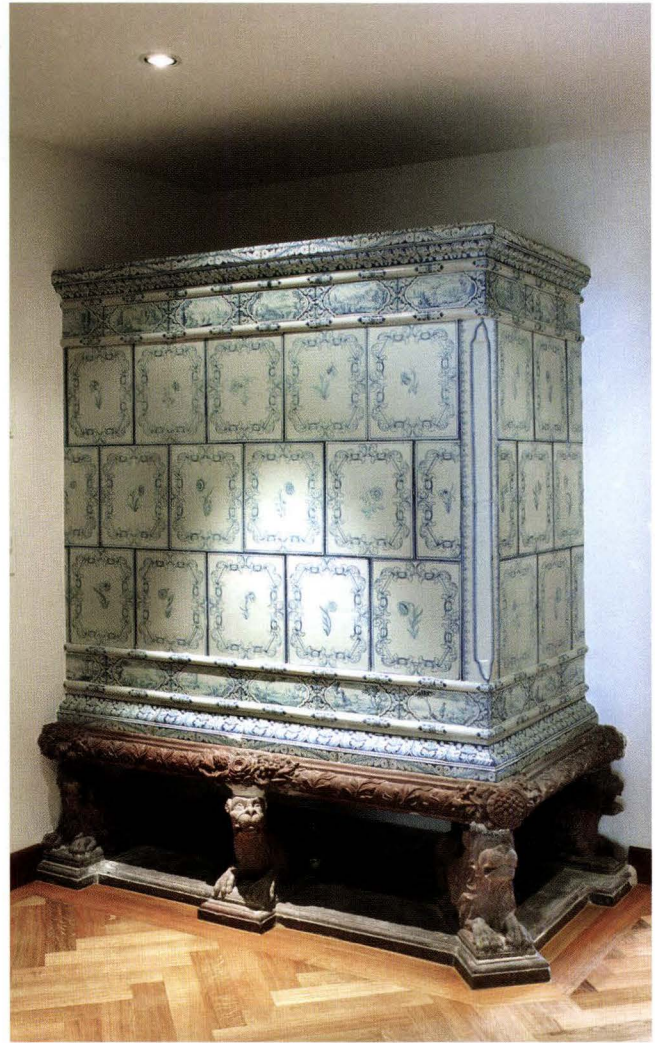
Abb. 17 St. Alban-Vorstadt 17 – Zum Geist (2003/252). Erstes Obergeschoss, Südost-Raum (beim Umbau 2004/5 wurde der Raum unterteilt). Kastenofen von 1743 oder 1745. – Foto: Basler Denkmalpflege, Bruno Thüring.

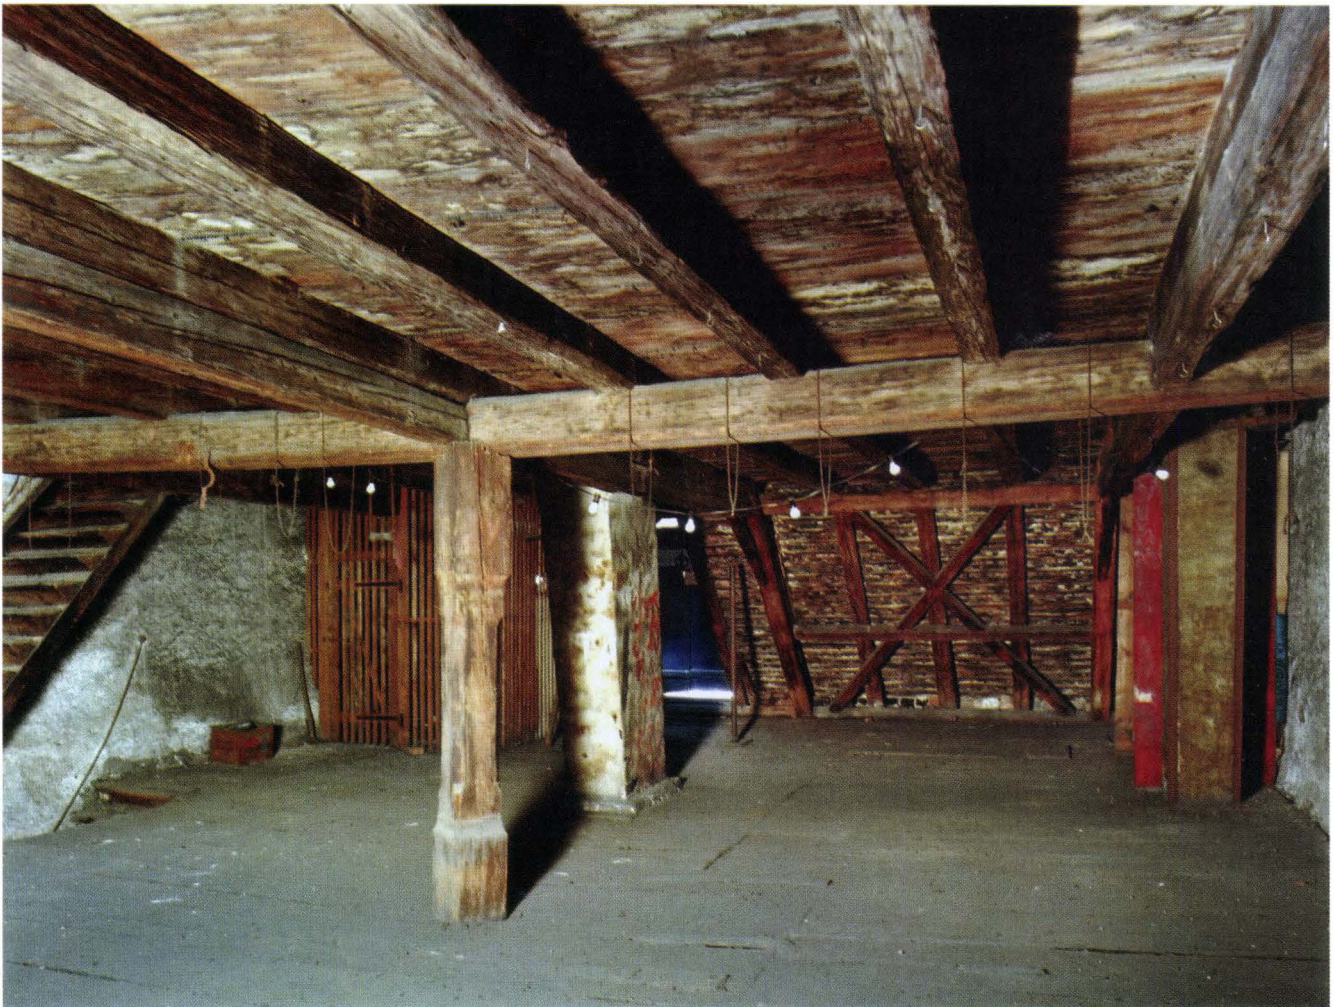
Abb. 5 St. Alban-Vorstadt 35 (2005/663). Liegender Dachstuhl von 1579. Im unteren Geschoss werden die Kehlbalken durch einen Mittelunterzug unterstützt. Der Kopf der über Eck gestellten Säule umgreift den Unterzug nicht (wie üblich), da die eingestemmten Spannriegel des mittleren Binders dies verhindern. Im Hintergrund ist die rheinseitige Dachfläche mit dem Anderskreuz, das zwischen Fuss- und Mittelfette eingespannt ist, zu erkennen. – Foto: Basler Denkmalpflege.

3). Der Stuhl setzt sich aus einem mittleren und zwei seitlichen Bindern zusammen. Zwischen den Giebelmauern und den seitlichen Bindern liegen je ein Leergespärre, zwischen den seitlichen und dem mittleren je drei. Die unteren liegenden Binder überspannen den wegen der schräg laufenden Strassenfassade stark verzogenen Hausgrundriss über eine Distanz von 12 bis 15 m (Abb. 4). Deshalb wurde zur Unterstützung in der Firstachse ein Unterzug unter dem Kehlgebälk eingezogen, in den die Spannriegel eingezapft sind. Der Unterzug ruht in der Mitte auf einer diagonal unterstellten, geschnittenen Säule mit gefastem Schaft; Sockel und Kapitell sind vierkantig⁷. Sämtliche Holzteile sind mittels Zapfen zusammengefügt (Abb. 5).

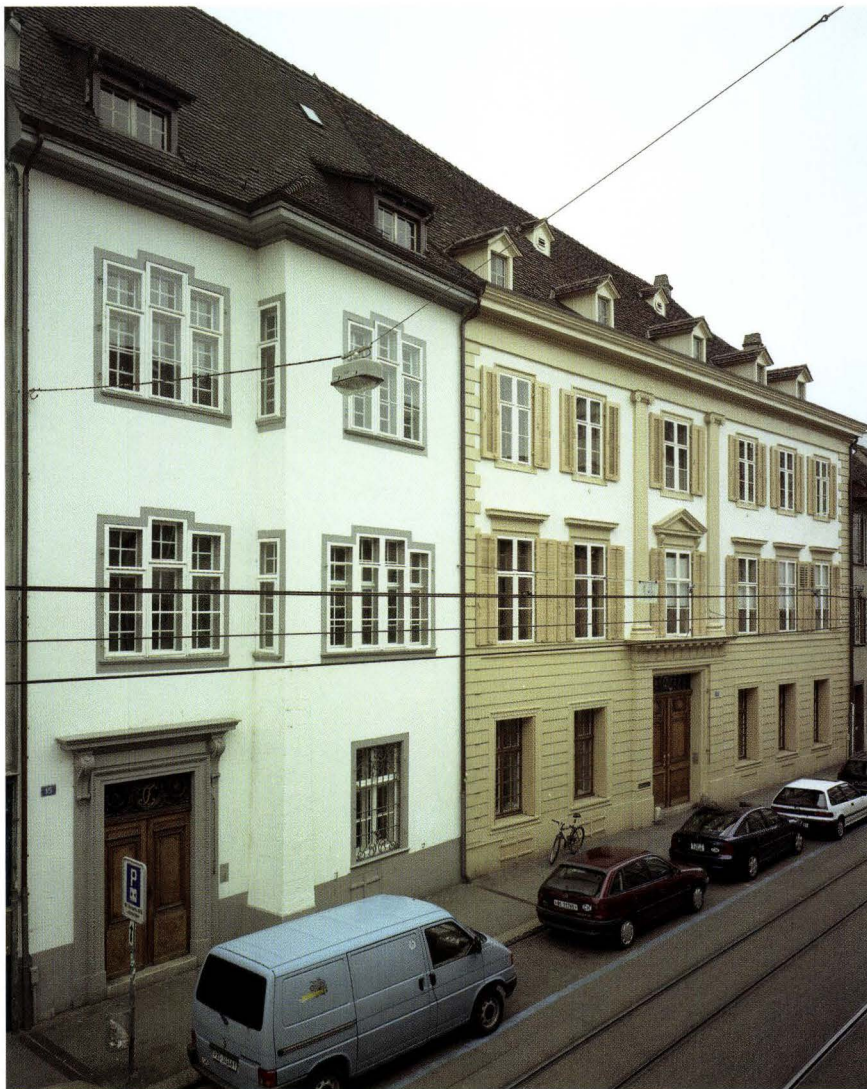
Abb. 1 St. Johannis-Vorstadt 15/17, Sant Christoffel / Erlacherhof (2003/280). Die Strassenfassaden von Nr. 15, Sant Christoffel (links) und des Erlacherhofs. Zustand nach der Renovation 2004. Am Mauerversatz mit bis ins 1. Obergeschoss reichendem Strebe Pfeiler beim Sant Christoffel kann man die ursprüngliche Parzellierung schön ablesen. Alte Hausnamen und ein als Spolie gefundener Grenzstein belegen, dass hier die Grenze zwischen den Pfarrsprengeln von St. Peter und der Johanniterkapelle verlief. – Auch beim Erlacherhof kann man an der asymmetrischen Axialität ablesen, dass sich das Gebäude über ursprünglich drei Parzellen erstreckt. – Foto: Erik Schmidt.

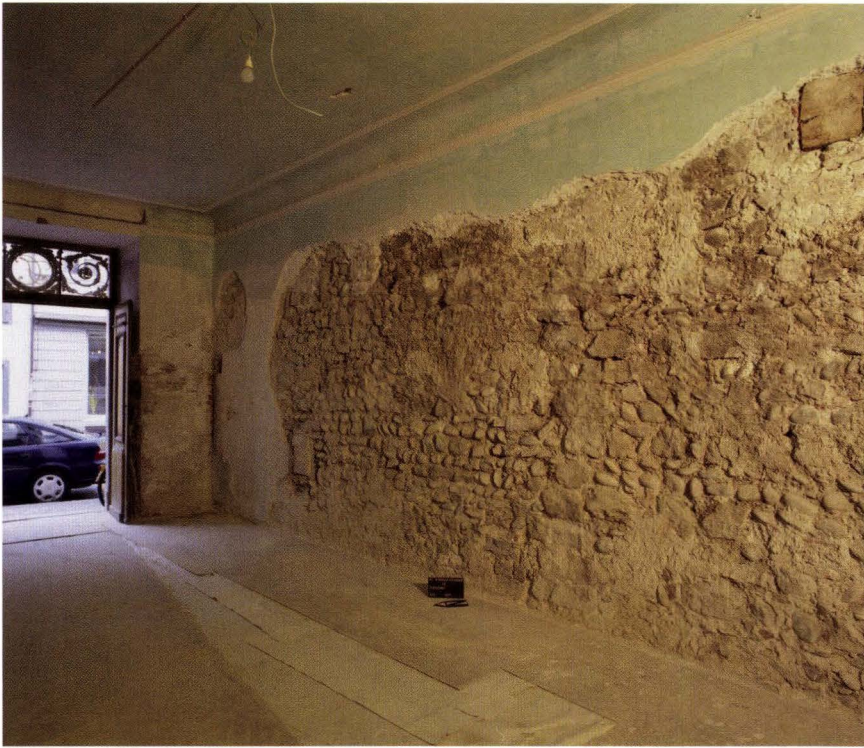
Abb. 6 St. Johannis-Vorstadt 15/17, Sant Christoffel / Erlacherhof (2003/280). Haus Nr. 15. Die Südbrandmauer im Erdgeschoss, ein Mischmauerwerk aus Kieselwacken und Bruchsteinen in Lagen. Das Fehlen von Keramikbruch erlaubt eine Datierung vor das Erdbeben von 1356. – Im Hintergrund sieht man rechts neben dem Gipsrest bei der Ecke in Bodennähe die beinahe quadratische, zugemauerte originale Nische, ganz rechts oben im Bild den Kopf eines eingebrochenen Unterzugbalkens der benachbarten Liegenschaft Nr. 13. Die Vergipsung und Stuckierung mit Kranzprofil, Kehle und Deckenleiste datiert aus dem ausgehenden 18. Jahrhundert. – Foto: Basler Denkmalpflege.

Die Süd-Brandmauer wurde im Erdgeschoss grossflächig freigelegt (Abb. 6). An der Nord-Brandmauer, zu Nr. 17, ermög-

Die Süd-Brandmauer enthält im Erdgeschoss zu etwa gleichen Anteilen Bruchsteine und Kiesel in regelmässigen Lagen. Partiiell sind sehr grosse Bruchsteine eingebunden, welche bis zu zwei Lagen hoch sind. Der Mörtel ist grobkiesig und enthält Ziegelschrot. Zirka 1,75 m vom Eingang entfernt befindet sich eine originale, zugemauerte Nische, deren lichte Breite einst rund 30 cm und die Höhe 35 cm massen. Ihre Unterkante liegt ungefähr 40 cm über dem heutigen Gehniveau, welches demzufolge ursprünglich etwas tiefer gelegen haben muss. Die rechte Nischenwand besteht aus einer, die linke aus zwei Steinplatten; der Sturzstein ist wesentlich breiter als die lichte Öffnung der Nische. Die Zumauerung mit hochgestellten Backsteinen und feinsandigem Mörtel erfolgte wahrscheinlich mit der Vergipsung der die ganze Haustiefe einnehmenden Halle (Stuckgesims – Kehle – Stuckrahmen an der Decke) im ausgehenden 18. Jahrhundert, nachdem Mechel die (erhaltene) Holztreppe ins 1. Obergeschoss einbauen liess (Abb. 6).

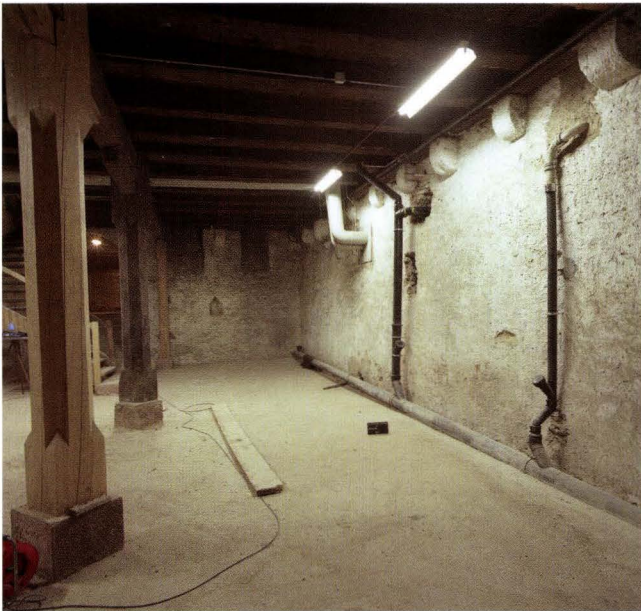
Abb. 8 St. Johannis-Vorstadt 15/17, Sant Christoffel / Erlacherhof (2003/280). Nördlicher, alter Kellerteil im Haus Nr. 15. Die Säule links im Vordergrund ist eine Kopie der gotischen Säule im Mittelgrund, welche mit der Süderweiterung des Kellers erstellt worden war, um den damals eingebauten Unterzug zu stützen. Die Nordwand mit den sekundären Konsolsteinen rechts steht im Eckverband mit der Ostwand und der Westwand im Hintergrund, deren Lichtnische original ist. – Foto: Basler Denkmalpflege.

die Ost-West-Mittelachse des Kellers hinaus wegen der dort eingebauten mächtigen Sandsteinkonsole, welche den Unterzug trägt (Abb. 8). Dieser wurde durch die Kellererweiterung nötig. Eine solche wird als Folge der Zusammenlegung der zwei schmalen mittelalterlichen Parzellen entstanden sein. Das Mauerwerk im südlichen Kellerteil besteht aus Bruchsteinen und wenig Baukeramik, der Mörtel ist grobkiesig und grau bis hellgrau (abhängig von der Feuchte). Mauermaterial und Mörtel stimmen mit dem Einbaumaterial der Konsolen in den Brandmauern überein. Diese Sandsteinkonsolen tragen Streifhölzer, auf denen die starken⁴, durchgehenden Deckenbalken ruhen. Der Unterzug wurde ursprünglich von einer einzigen, mächtigen spätgotischen Eichensäule auf Sandsteinsockel mit Sattelholz mittig gestützt. Die Fasen der über Eck stehenden Säule haben diamantförmige Übergänge. An seinen Enden ruhte der Unterzug auf massigen Konsolen. Diejenige auf der Strassenseite ist erhalten, hat jedoch von der langjährigen Überlast einen Riss;

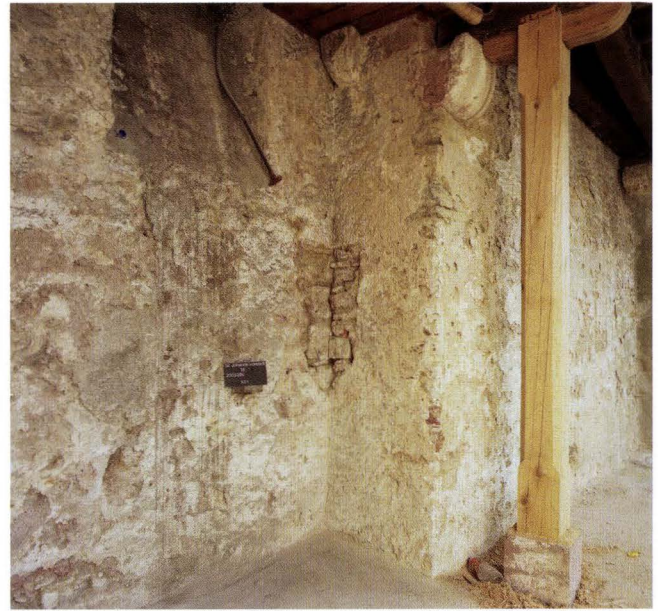
Abb. 9 St. Johannis-Vorstadt 15/17, Sant Christoffel / Erlacherhof (2003/280). Keller im Haus Nr. 15. In der linken Bildhälfte sieht man die originale Ostwand, die mit der Nordwand einen Eckverband bildet. Rechts schliesst überlagernd die sekundäre Mauer der Kellererweiterung an, was mit der Sondierung in der Bildmitte klar nachgewiesen werden konnte. Zu dieser Mauer gehören auch die Steinkonsolen. Zur Entlastung der Mauer unter der mächtigen Konsole für den Unterzug wurde in moderner Zeit eine Stahlstütze eingebaut, welche 2004 durch die Eichensäule im Bild (zusammen mit dem Einbau eines Pendants vor der Westwand und des Imitats der gotischen Mittelsäule) ersetzt wurde. – Foto: Basler Denkmalpflege.

die hofseitige Konsole muss noch stärker beschädigt gewesen sein, denn sie wurde einmal entfernt (Abb. 9)⁵.

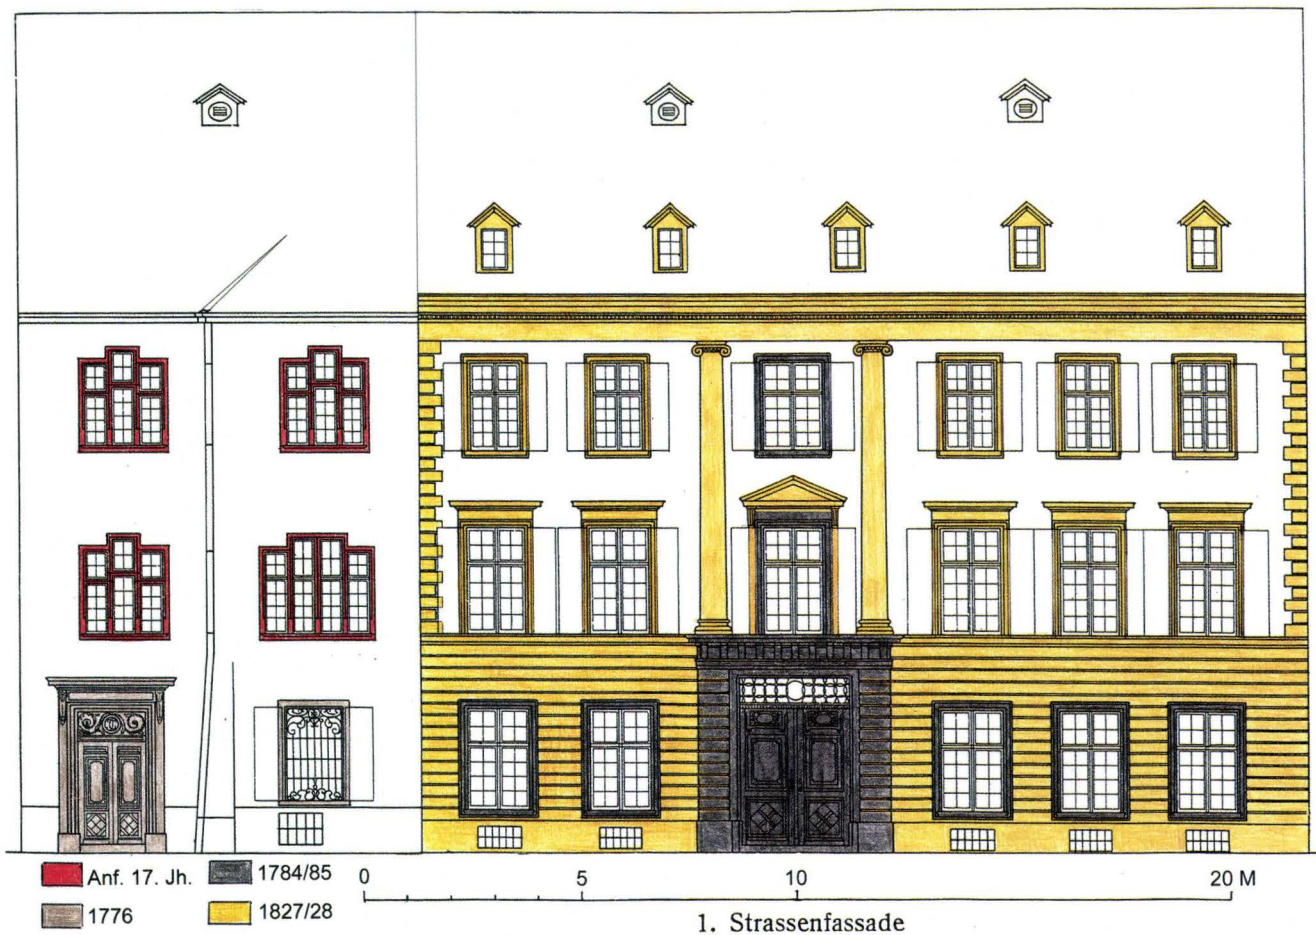
Abb. 14 St. Johanns-Vorstadt 15/17, Sant Christoffel / Erlacherhof (2003/280). Strassenfassaden. Die Einfärbungen zeigen die unterschiedlichen Zeitstellungen der Architekturelemente. Rot: Anfang 17. Jahrhundert, hellgrau: 1776, dunkelgrau: 1784/85, gelb: um 1827. – Zeichnung aus: *Das Bürgerhaus in der Schweiz*, XXIII. Band, Kanton Basel-Stadt (III. Teil) und Basel-Land, Zürich und Leipzig 1931. Überarbeitung: Matthias Merki.

Das Fällen der Dachhölzer, zu denen das klassizistische Traufgesims mit Zahnschnitt gehört, wurde dendrochronologisch¹⁴ in die Jahre 1824 bis 1826/27 datiert. Damit lässt sich die klassizistische Überformung der Fassade (Abb. 14) zeitlich bestimmen (1827/28).

Mit den nachträglichen Quaderfugen wurde im Erdgeschoss horizontal genuteter Verputz kombiniert, um ein bandrustiziertes Sockelgeschoss zu erlangen. Der Verputz ist nicht mehr der originale, jedenfalls wurde er erneuert. Die Eckquader des EG wurden erst 1945 als Konsequenz der damaligen Farbdifferenzierung angebracht. Auf dem Ansichtsplan der «Bürgerhäuser» existieren sie noch nicht (siehe Abb. 14).

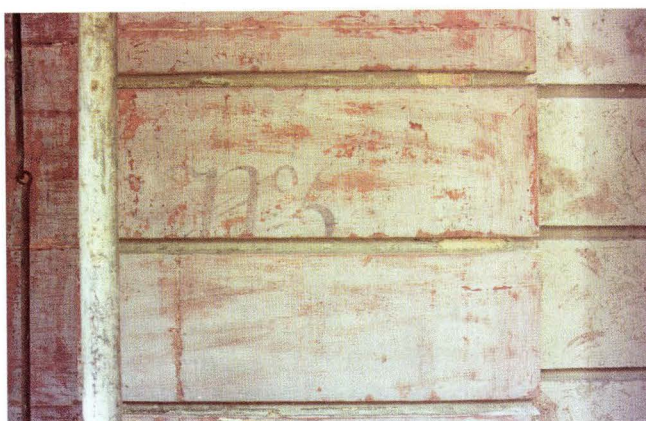
Abb. 15 St. Johanns-Vorstadt 15/17, Sant Christoffel / Erlacherhof (2003/280). Haus Nr. 17: alte Hausnummer N° 53. Beim Entfernen der Anstriche kam auf der untersten Malschicht diese Nummer zum Vorschein. Sie wird unten durch eine der Relief-Fugen angeschnitten, was beweist, dass diese sekundär sind. – Foto: Basler Denkmalpflege.

Folgende Architekturelemente haben – wie das Traufgesims – einen gelben Ockerton als Erstfassung: Die beiden kolossalen jonischen Pilaster, welche die Achsen der Portalpfosten in den beiden Obergeschossen markieren, die Eckquaderungen der Obergeschosse, die seitlichen Vertikalbänder mit Volutenkonsolen samt aufsitzendem Giebeldreieck des Fensters im 1. OG über dem Portal, der Fenstergurt im 1. OG, die steinernen Fensterrahmen mit Horizontalverdachung im 1. OG seitlich der Portalachse, sowie die Steinrahmen der darüber liegenden Fenster des 2. OG. Bei diesen fällt auf, dass die Setzhölzer der Fensterkreuze sehr breit sind. Ein Grund könnte sein, dass man für die erneuerten und vergrößerten Fensteröffnungen die alten Fensterflügel wieder verwendete. Ein besonderes Augenmerk gilt den Portalpfosten: Sie erhielten mit der klassizistischen Überformung horizontale Fugen eingemeißelt, welche als Erstfassung den gelben Ockerton aufweisen. Bei diesem Eingriff wurde auch die alte, aufgemalte Hausnummer von 1798 (N° 53), die freigelegt werden konnte, im unteren Teil durchtrennt (Abb. 15 und 16).

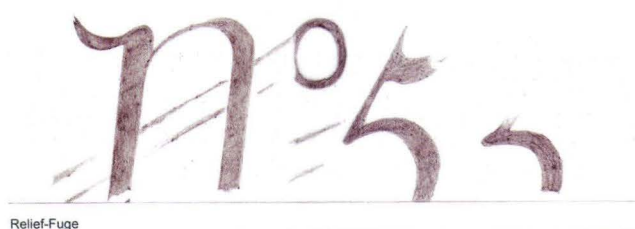
Abb. 16 St. Johanns-Vorstadt 15/17, Sant Christoffel / Erlacherhof (2003/280). Pause der alten Hausnummer 53. Massstab 1:5. – Zeichnung: Werner Bähler.

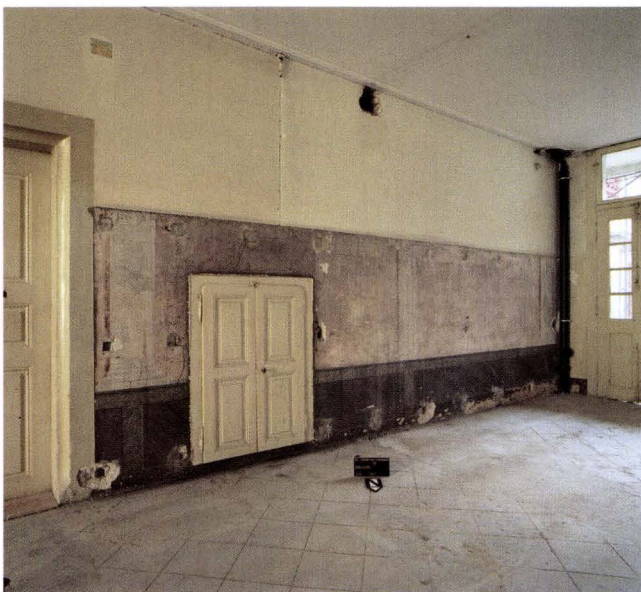
Abb. 17 St. Johannis-Vorstadt 15/17, Sant Christoffel / Erlacherhof (2003/280). Die Durchfahrt in Haus Nr. 17. Zu sehen ist die freigelegte klassizistische Architekturalmalerei des frühen 19. Jahrhunderts, deren oberer Teil später irreversibel übermalt wurde. – Foto: Basler Denkmalpflege.

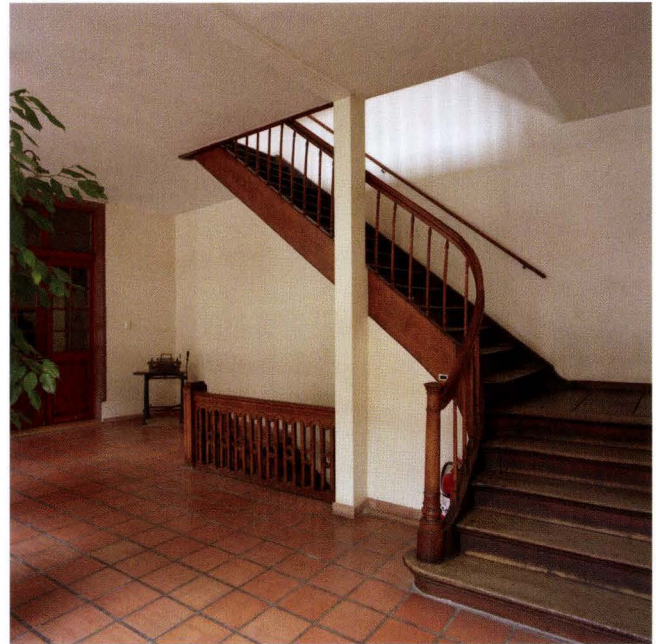
Abb. 21 St. Johannis-Vorstadt 15/17, Sant Christoffel / Erlacherhof (2003/280). Haus Nr. 17, südlicher Flügelanbau, Halle im 1. Obergeschoss. Das Brüstungsgeländer gehört zu der klassizistischen Treppe vom Erdgeschoss ins 1. OG, die Christian von Mechel einbauen liess. Die Treppe ins 2. OG ist biedermeierlich und entstand mit der Aufstockung des Flügelbaus. – Foto: Bruno Thüring.

Im sogenannten Sommerhaus des südlichen Flügelbaus (unmittelbar anschliessend an das Haupthaus) liess Mechel vermutlich um 1800 eine grosszügige Treppe einbauen. Deren Pfosten haben grosse Ähnlichkeit mit denen der Treppe im Haus Nr. 15. Das Geländer ist jedoch völlig anders gestaltet, nämlich in elegantem Klassizismus (Abb. 21). Im Zusammenhang mit dem Treppeneinbau hat Mechel wahrscheinlich die zuvor offene Laube im EG bis auf das westliche Kopfende mit Mauerwerk geschlossen, wobei die Fensterachsen und die Platzierung der breiten Türöffnung keine Rücksicht auf die erhaltenen Holzsäulen im 1. OG nehmen. Vergleichsmessungen ergaben, dass Werkstücke der Fenster nicht aus Auswechslungen der Strassenfassade stammen. – Im Erdgeschoss des Nordflügels haben wir bezüglich Schliessung mit Mauerwerk und Befensterung eine vergleichbare Situation¹⁷. Im Südflügel wurde die offene Laube des 1. OG im Bereich von Mechels neuer Treppe aus dem EG – nun zu einer Halle erweitert – zum Hof

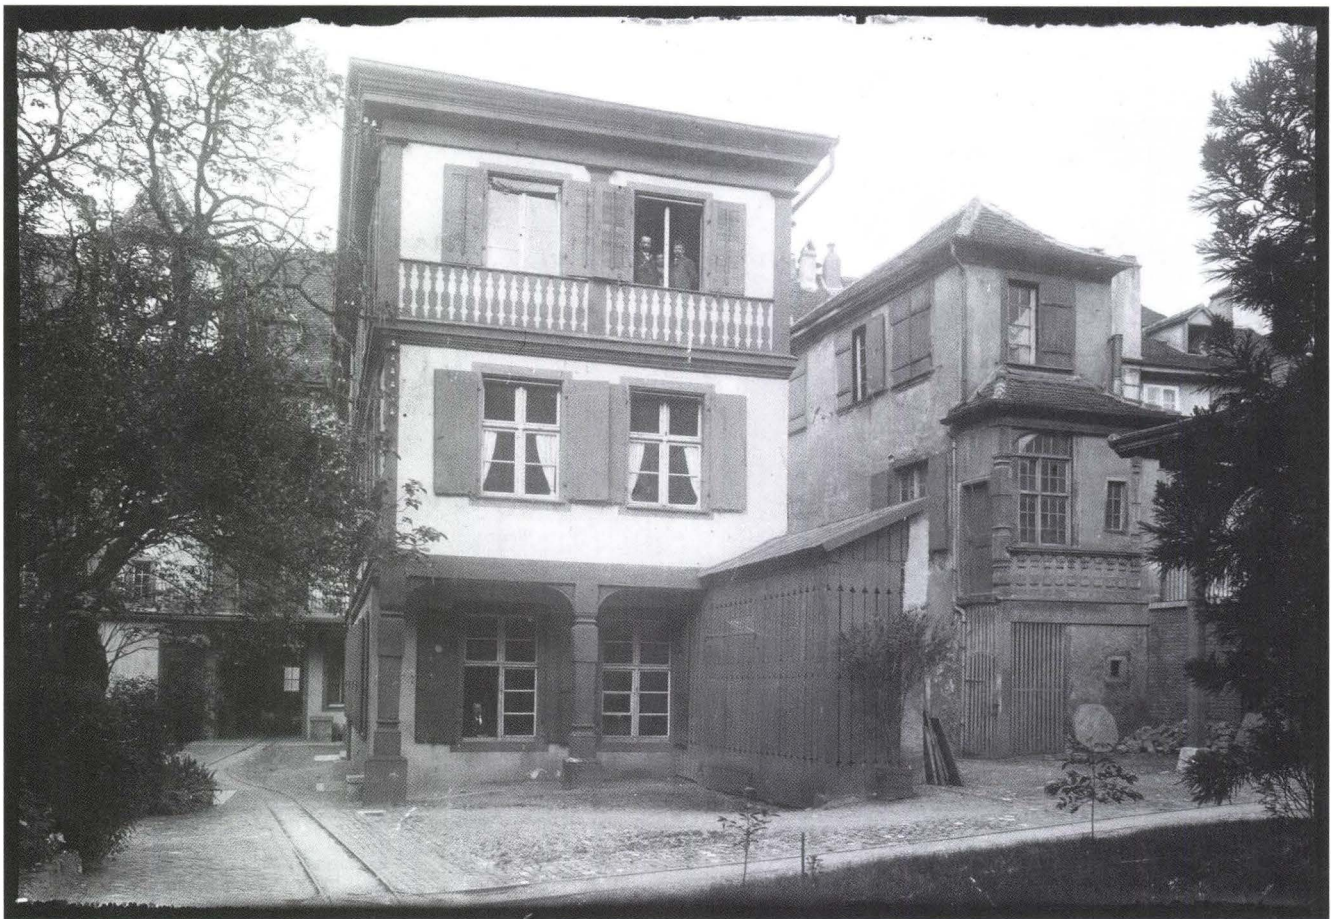
Abb. 22 St. Johanns-Vorstadt 15/17, Sant Christoffel / Erlacherhof (2003/280). Hofseite. Ganz links entdeckt man hinter dem Baum die Rückfassade des Hauptbaus mit dem frühneuzeitlichen Treppenturm. In der Mitte blickt man an die Westfront des Südflügels von Nr. 17; im rechten Teil der Aufnahme erscheint der schmale, 1914 abgegangene Flügelbau auf dem südlichen Teil von Nr. 15 (siehe Kommentar zu Abb. 2). Am kurzen, walmgedeckten zweigeschossigen Vorbau der Westseite befinden sich im Obergeschoss an den Ecken zwei Säulen und eine dazwischengespannte Balustrade, wie bei den Flügelanbauten von 1703 bei Haus Nr. 17 im 1. OG. Gemessen an der bescheidenen Gesamterscheinung wirken diese Architekturelemente opulent und man denkt an eine Wiederverwendung. – Die Porzellanisolatoren am Südflügel von Haus Nr. 17 belegen, dass die Aufnahme nicht vor 1881 gemacht wurde, denn damals erhielt Basel als erste Schweizer Stadt ein Telefonnetz. Die allgemeine Versorgung mit Starkstrom erfolgte ab 1899. Die Anordnung der Isolatoren auf dem Foto entspricht einer Schwachstromversorgung, d. h. es handelt sich um Telefonleitungen. – Foto: Fotograf unbekannt, Aufnahme nach 1881; Fotoarchiv Basler Denkmalpflege.

1914 wurde über die gesamte hofseitige Parzellenbreite von Nr. 15 zu Gewerbezwecken (Bandfabrikation) ein Anbau mit gedecktem Lichthof gegen die Rückfassade des Strassentrakts errichtet. Dieser Anbau bildet mit dem Südflügel von Nr. 17 eine volumetrische Einheit und wurde mit einem gemeinsamen neubarocken Mansarddach mit grossen Schleppdachgauben gedeckt. Dazu mussten ein schmaler dreigeschossiger Flügelanbau mit Walmdach auf dem südlichen Teil von Nr. 15 und ein Waschlöschen abgebrochen werden (Abb. 22).

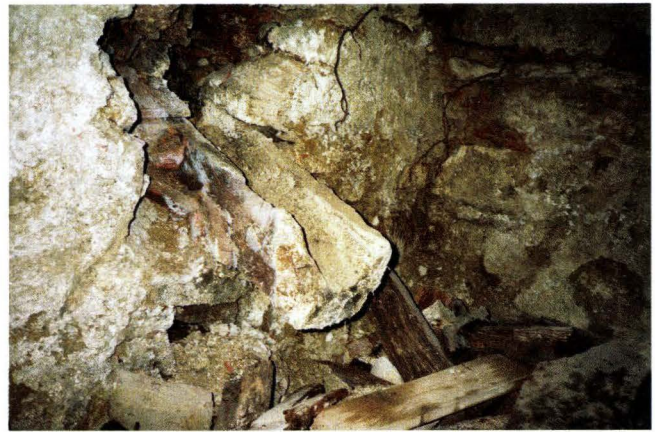
Abb. 23 St. Johannis-Vorstadt 15/17, Sant Christoffel / Erlacherhof (2003/280). Latrinenturm am westlichen Kopffende des nördlichen Flügelanbaus von Haus Nr. 17. Ehemaliger Jauchesammler im Untergeschoss mit Flachtonne. Die Abbildung zeigt eine zuführende Sandsteinrinne vom Hauptbau her. – Foto: Basler Denkmalpflege.

Der gegenüberliegende Nordflügel schliesst nach Westen heute noch mit einem um ca. 1,4 m in den Hof vorstehenden dreigeschossigen turmartigen Anbau mit nahezu quadratischem Grundriss und Zelt Dach ab. Sein Untergeschoss besteht aus einem niedrigen Raum mit Flachtonnengewölbe (überwiegend aus Backsteinen) in der Nord-Süd-Achse. In den vorspringenden Bereich des Turmes mündet wenig unter dem Gewölbeansatz eine Rinne aus Buntsandstein. Werkstücke dieser Rinne wurden bei den Umbauarbeiten nördlich des Treppenturms auf der Hofseite des Haupttrakts aus dem Boden gehoben (Abb. 23 und 24). Es führte demnach eine neuzeitliche gedeckte Abwasserrinne dem Nordflügel entlang in den

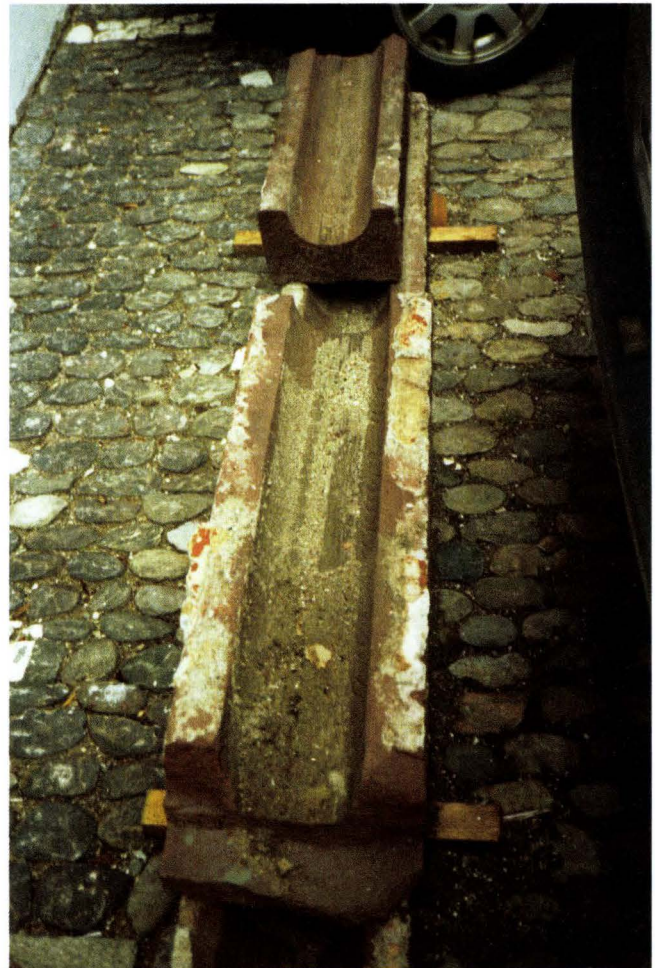
Abb. 24 St. Johannis-Vorstadt 15/17, Sant Christoffel / Erlacherhof (2003/280). Beim Umbau im hofseitigen Teil des Haupttrakts von Haus Nr. 17 ausgehobene Rinnsteine als Teile der Abwasserleitung zum Latrinenturm. – Foto: Basler Denkmalpflege.

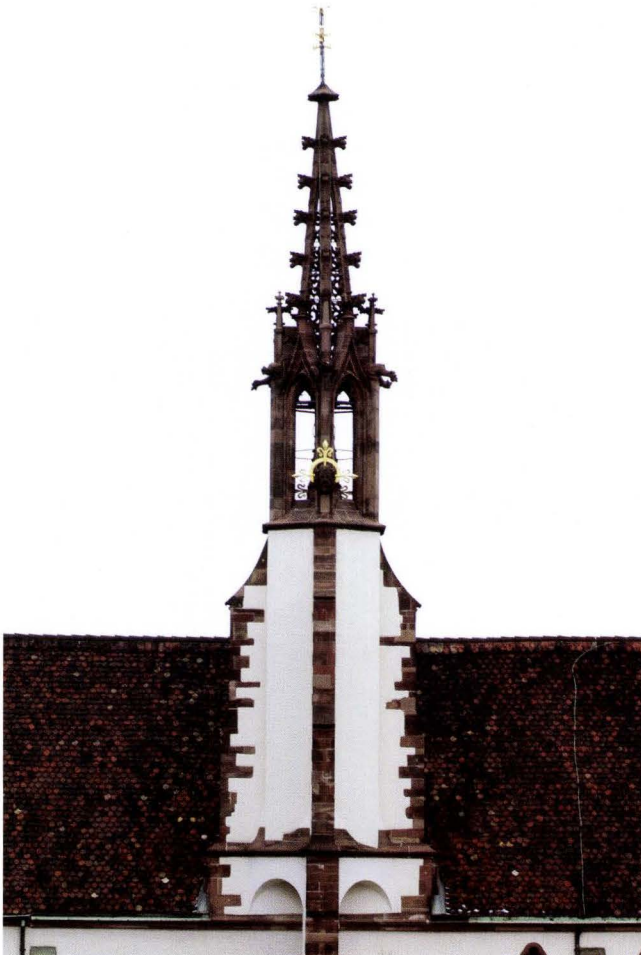
Abb. 1 Totentanz 19 (2004/466). Ansicht des Dachreiters von Südwesten. – Foto: gbvd (Gesellschaft für Bildverarbeitung, Vermessung und Dokumentation mbH).

Das Glockentürmchen steht seitlich auf der Obergadenmauer der Kirche. Über der geschlossenen Sockelpartie mit Strebpfeilern erhebt sich eine sechseckige, feingliedrige Laterne mit einem spitzen Masswerkhelm (Abb. 1).
