# Die Liegenschaft Schneidergasse 28 «Zum Haupt» / Pfeffergässlein 7 (ehemals Imbergässlein 10)

Rebekka Brandenberger und Bernard Jaggi

## Zusammenfassung

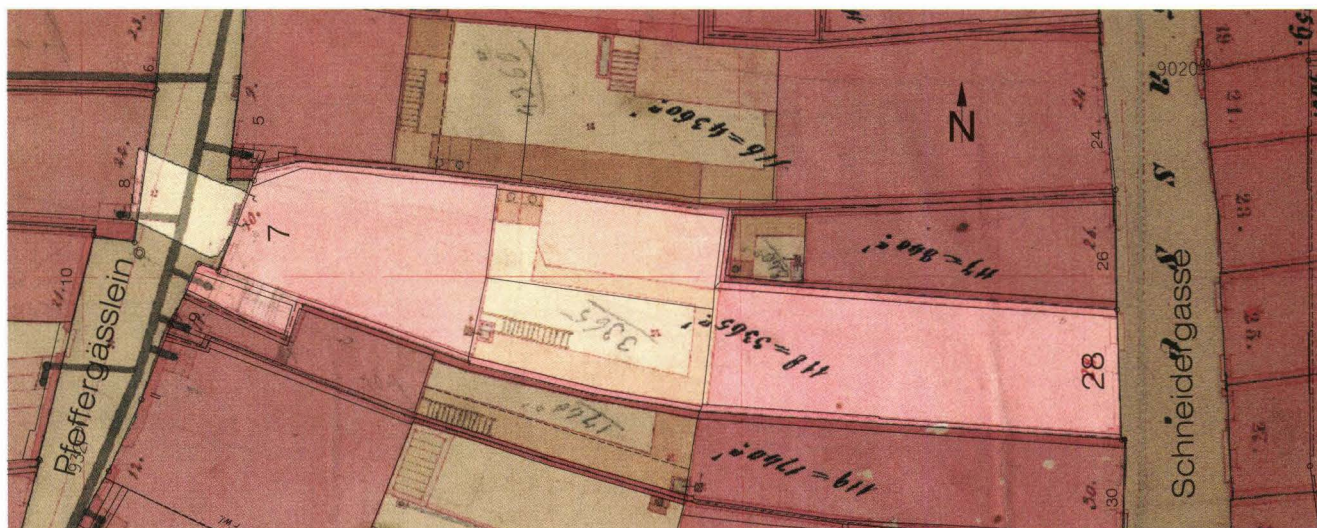
**Abb. 1** Schneidergasse 28 / Pfeffergässlein 7 (D 2000/03). Dem aktuellen Katasterplan ist der Falknerplan von 1865 unterlegt. Auf dem historischen Plan ist die ehemalige Laube abgebildet, die zwischen Vorder- und Hinterhaus sowie dem Flügelbau vermittelte. Seitlich des trapezförmig eingeschnürten Grundrisses des Pfeffergässleins 7 ist das ins Nachbargebäude integrierte Treppenhaus erkennbar. – Bearbeitung: Hans Ritzmann.

derhaus schliesst rückwärtig ein länglicher Hof an, der an seiner hinteren Stirnseite durch das am Pfeffergässlein ebenfalls in einer Bauzeile stehende Hinterhaus begrenzt wird. Eine sehr hohe Parzellenmauer bildet die Grenze gegen die südlichen Nachbarliegenschaften Schneidergasse 30 / Pfeffergässlein 9 (Abb. 1). Das Grundstück erweitert sich direkt hinter dem Vorderhaus um die Breite des Hauses Schneidergasse 26 gegen Norden und verengt sich dann gegen das Pfeffergässlein hin beidseitig in unregelmässigem Verlauf auf ungefähr das halbe Mass. Den Winkel hinter dem Haus Schneidergasse 26 nimmt ein flachgedeckter Flügelbau ein, der die Rückseite des Hauses «Zum Haupt» nur geringfügig überschneidet. Hingegen wird ein beträchtlicher Teil der Hofseite des Hinterhauses durch diesen Flügelbau (bzw. einen zwischen Flügelbau und Hinterhaus eingeschobenen ehemaligen Waschhaustrakt) verstellt.

Eine zweigeschossige hölzerne Verbindungslaube zwischen Vorder- und Hinterhaus entlang der südlichen Parzellenmauer ist wohl schon im späten 19. Jahrhundert abgebrochen worden (siehe Abb. 1). Da das Pfeffergässlein höher als die Schneidergasse liegt, tritt der Keller des Hinterhauses, der auch einen tonnengewölbten, unter das Pfeffergässlein reichenden Raum umfasst, gegen den Hof hin als Sockelgeschoss in Erscheinung.

Eindeutig zuzuordnen ist der am rechten Rand im 1. Obergeschoss eingelassene Durchgang auf die ehemalige Laube, welche entlang der südlichen Parzellenmauer ins Hinterhaus führte (siehe Abb. 54). Der Laubengang bestand bis ins späte 19. Jahrhundert (siehe Abb. 1). Er entstand dem Sandsteingewände und Einbaumaterial nach frühestens im Laufe des 16. Jahrhunderts.

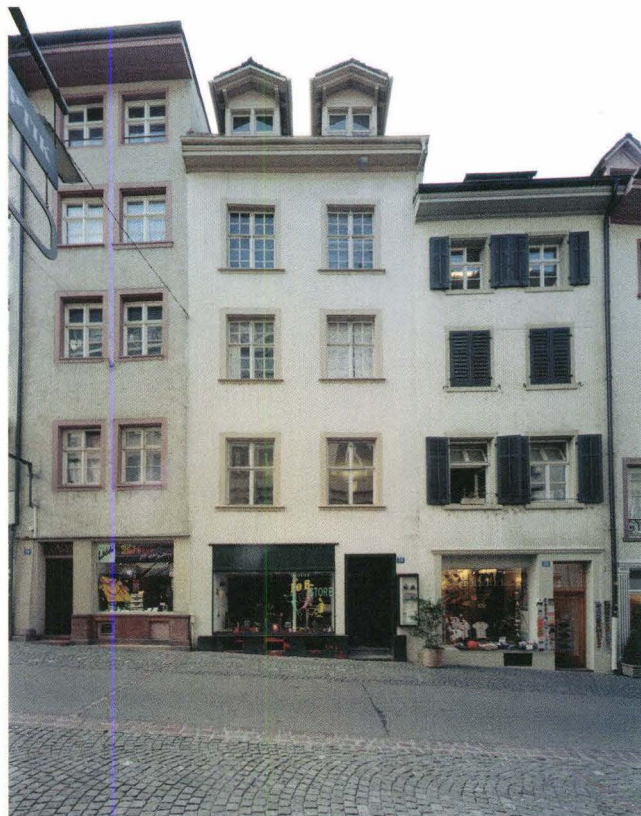
**Abb. 2** Schneidergasse 28 / Pfeffergässlein 7 (D 2000/03). Die Strassenfassade von Schneidergasse 28 vor dem Umbau 2001. Durch die Aufnahmetechnik erscheinen die Dachgaupen zu mächtig. – Foto: Ruedi Walti.

Der traufständige, viergeschossige Baukörper gewinnt durch den zusätzlichen Kniestock an Gebäudehöhe. Seine zweiachsig Gassenfassade ist schmucklos und weist in allen Obergeschossen einheitliche barocke Fenster aus dem 18. Jahrhundert auf (Abb. 2). Ihre Sandsteingewände sind mit einem Sohlbankwulst versehen. Von den originalen, eichenen Kreuzstockfenstern haben lediglich jene des ersten Stocks im 19. Jahrhundert die Sprossierung eingebüsst (Abb. 3). Das moderne Schaufenster im Erdgeschoss basiert auf einer Anlage von 1880. Die Haustüre rechts davon mit dem eichenen Füllungstürblatt stammt noch aus jener Zeit.

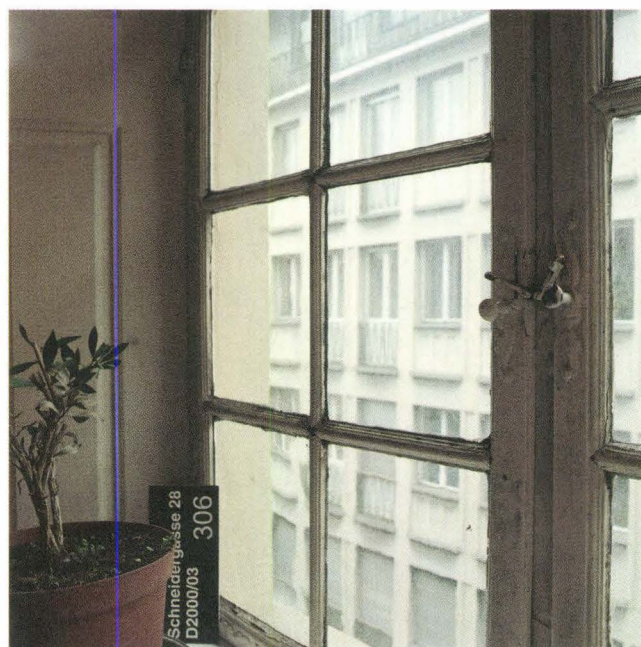
**Abb. 3** Schneidergasse 28 / Pfeffergässlein 7 (D 2000/03). Schneidergasse 28, 3. OG, strassenseitiges barockes Fenster mit originalen Sprossen und Beschlägen. – Foto: Ruedi Walti.

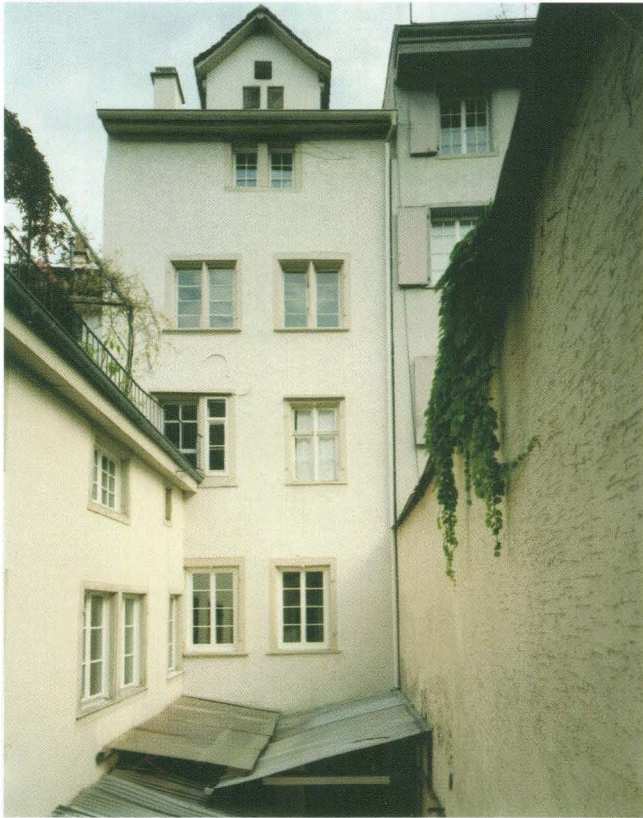
**Abb. 4** Schneidergasse 28 / Pfeffergässlein 7 (D 2000/03). Schneidergasse 28, Hoffassade. Links der Flügelbau, rechts die hohe Parzellenmauer, der entlang früher eine Laubenverbindung zwischen Vorder- und Hinterhaus verlief. – Foto: Ruedi Walti.

sowie die erhöhte hofseitige Traufe stammen weitgehend aus der Zeit eines Dachausbaues vom Ende des 19. Jahrhunderts (Abb. 4).

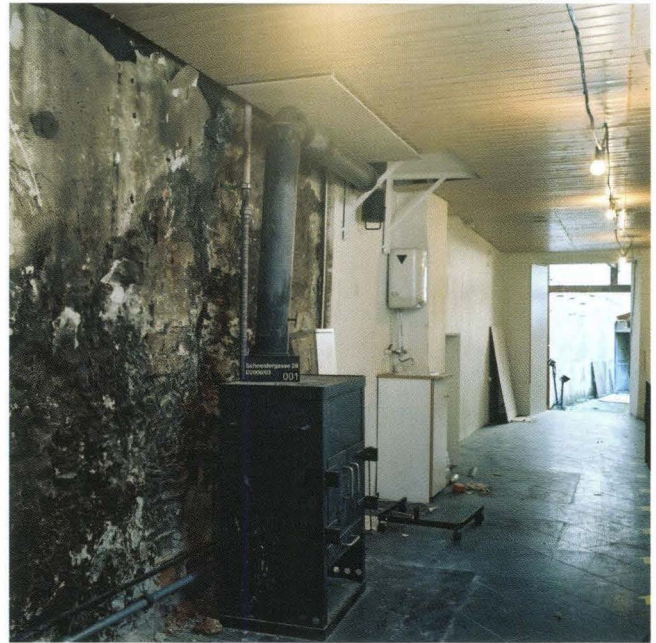
**Abb. 5** Schneidergasse 28 / Pfeffergässlein 7 (D 2000/03). Schneidergasse 28, Erdgeschoss. Laden mit Blick in den Hinterhof. An der russgeschwärzten Brandmauer der Ofen, von dem der Brand ausging. – Foto: Ruedi Walti.

Das Erdgeschoss gliedert sich in ein nicht weiter unterteiltes Geschäftslokal zur Linken (Abb. 5) und eine schmalere Flurzone auf der rechten Seite. Letztere ist von der Hausmitte bis zur Hoftüre verbreitert, um den Durchgang zum Hof an der Geschosstreppe vorbei zu ermöglichen. Die geradeläufige Holztreppe zum ersten Stock ist ein gegen Ende des 19. Jahrhunderts eingefügter Ersatz einer ähnlichen Vorgängeranlage.

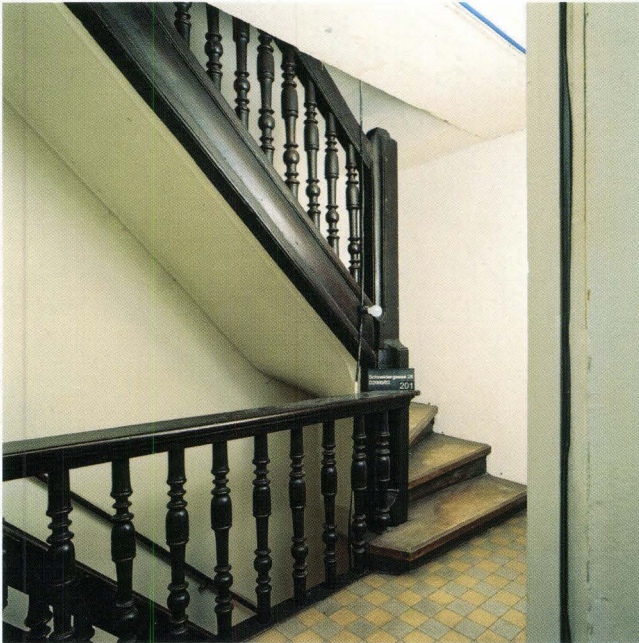
**Abb. 7** Schneidergasse 28 / Pfeffergässlein 7 (D 2000/03). Schneidergasse 28, 2. OG. Barocke Treppe (um 1700) mit gedrechselten Doggen. – Foto: Ruedi Walti.

der an der Brandmauer zum nördlichen Nachbarhaus Nr. 26 angelegten Treppe. Die barocke, um 1700 entstandene Anlage verbindet die Geschosse in geraden Läufen mit gewendetem Antritt und bildet das gestalterische Hauptelement im Zentrum des Gebäudes. (Abb. 7). Sie besitzt ein bis ins dritte Obergeschoss durchgehendes Geländer mit einheitlichen gedrech-

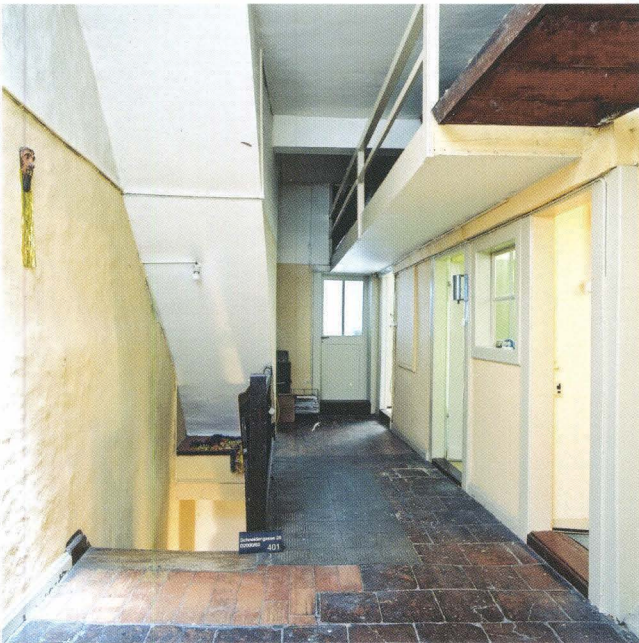
**Abb. 9** Schneidergasse 28 / Pfeffergässlein 7 (D 2000/03). Schneidergasse 28, 4. OG/DG. Treppenhaus mit Tonplattenboden aus der Zeit der barocken Treppe (um 1700). Rechts moderne Einbauten zu Wohnzwecken. – Foto: Ruedi Walti.

selten Eichendocken und kräftig ausgebildeten Handläufen; die Eckpfosten zeigen variierende Formen. Die Fortsetzung der Treppe ins Dachgeschoss ist mit einem Brettbalustergeländer schlichter gehalten (Abb. 8). Der aus der Bauzeit der Treppe stammende Tonfliesenbelag hat sich im Flur des Dachgeschosses erhalten, in den Geschossen darunter sind Fliesenbeläge des 19./20. Jahrhunderts vorhanden (Abb. 9).

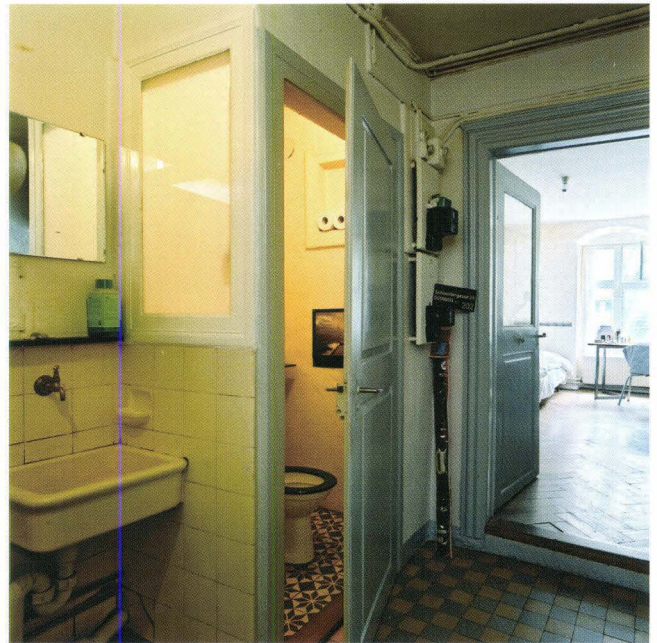
**Abb. 10** Schneidergasse 28 / Pfeffergässlein 7 (D 2000/03). Schneidergasse 28, 2. OG. Gangzone mit Nasszellen des 19./20. Jahrhunderts. Blick zum hofseitigen Wohnraum. – Foto: Ruedi Walti.

Die an die Brandmauer zum Haus Nr. 30 angeschobenen Einbauten in der Flurzone sind zum Teil Relikte von Kücheninstallationen aus dem 18. und 19. Jahrhundert, teils Sanitärzellen aus der Zeit um 1880 und teilweise handelt es sich auch um improvisierte Wohnungsabschlüsse aus jüngster Vergangenheit (Abb. 10).

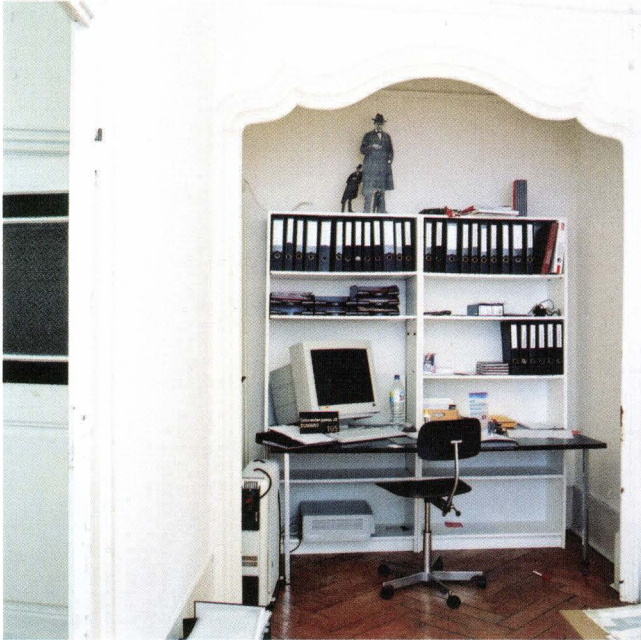
**Abb. 11** Schneidergasse 28 / Pfeffergässlein 7 (D 2000/03). Schneidergasse 28, 1. OG. Zimmer zur Strasse mit barockem Alkoven an der Rückseite. – Foto: Ruedi Walti.

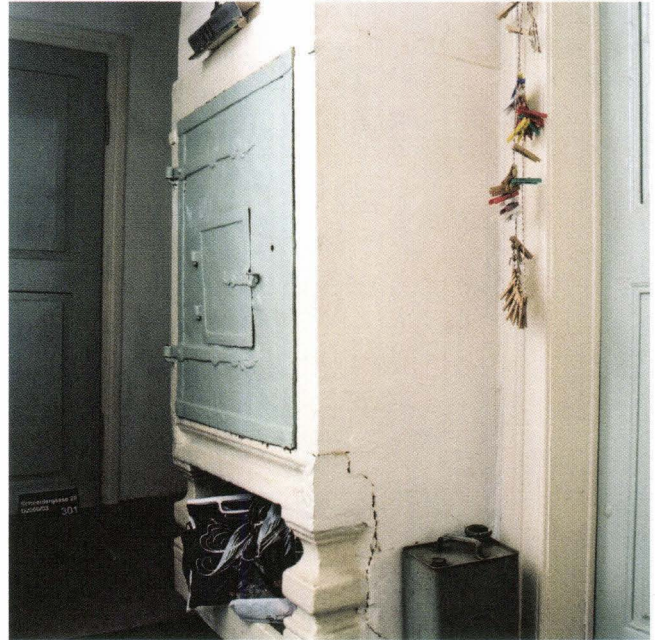
**Abb. 12** Schneidergasse 28 / Pfeffergässlein 7 (D 2000/03). Schneidergasse 28, 3. OG. Einfeuerungskasten mit Balusterfüssen im Gang. – Foto: Ruedi Walti.

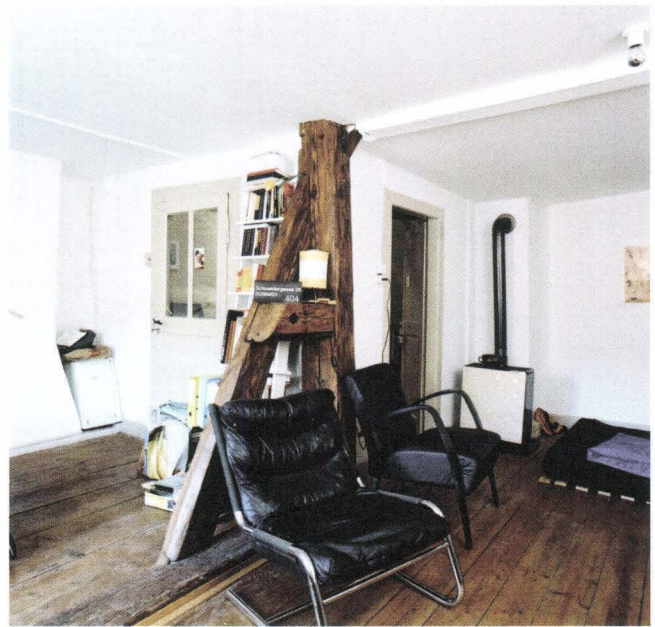
**Abb. 14** Schneidergasse 28 / Pfeffergässlein 7 (D 2000/03). Schneidergasse 28, 4. OG/DG. Ausgebauter Dachraum zur Hofseite. In der Mitte der Stuhlbinder des Dachwerks; der abgesägte Stichbalken diente ursprünglich der Anbindung des Dachfusses, der vor der Einrichtung der Dachgaupe der Mauerkrone auflag. – Foto: Ruedi Walti.

Das Satteldach ist mit einem Pfettenträgergerüst, welches in der Mitte von einem Stuhlbinder abgestützt wird, über einem Kniestock abgezimmert. Traufenausbildung und Dachgaupen sind jüngere Zutaten (Abb. 14).

Wohl spätestens in barocker Zeit wurden die beiden Aufzugsöffnungen, die im Kniestock des Dachgeschosses ansetzten, aufgegeben und durch eine grosse Dachgaube in der Fassadenmitte ersetzt. Dazu musste die Fussabzimmerung des mittleren Dachbinders entfernt werden (siehe Abb. 14).

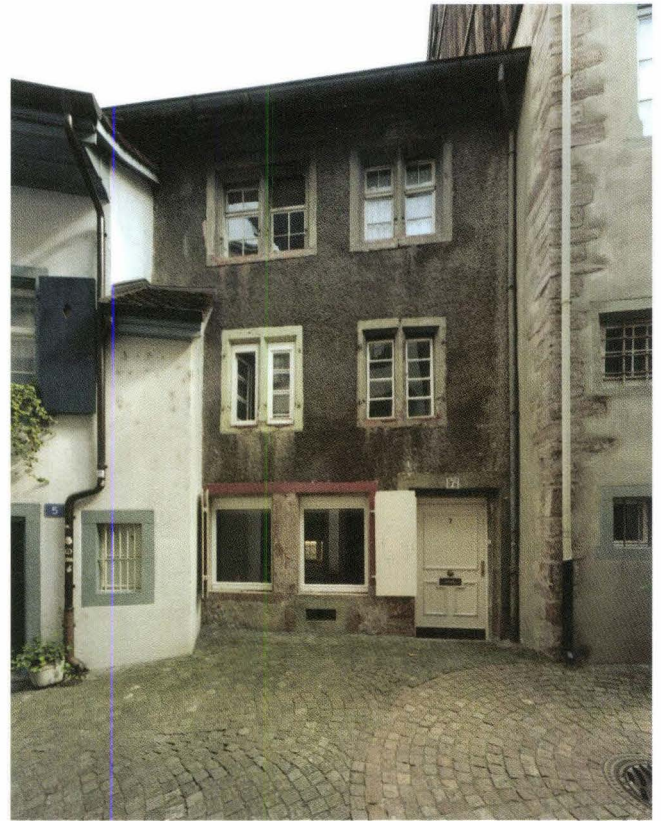
**Abb. 15** Schneidergasse 28 / Pfeffergässlein 7 (D 2000/03). Pfeffergässlein 7, Gassenfassade vor dem Umbau 2001. Das Haus ist in der Gassenfront zurückgesetzt. Es ist infolge früherer Besitzverhältnisse mit den Nachbarliegenschaften verzahnt: Die beiden vergitterten Fenster im Gebäude rechts gehören zum Treppenhaus von Nr. 7. – Foto: Ruedi Walti.

Parzellenzuschnitts einen trapezförmigen Grundriss auf. Das Haus ist zwar in eine Zeile ebenfalls sehr alter Nachbarbauten eingebunden, jedoch tritt seine Gassenseite gegenüber jenen stark zurück und wird von einem Anbau des nördlichen Nachbarhauses teilweise überschritten (Abb 15).

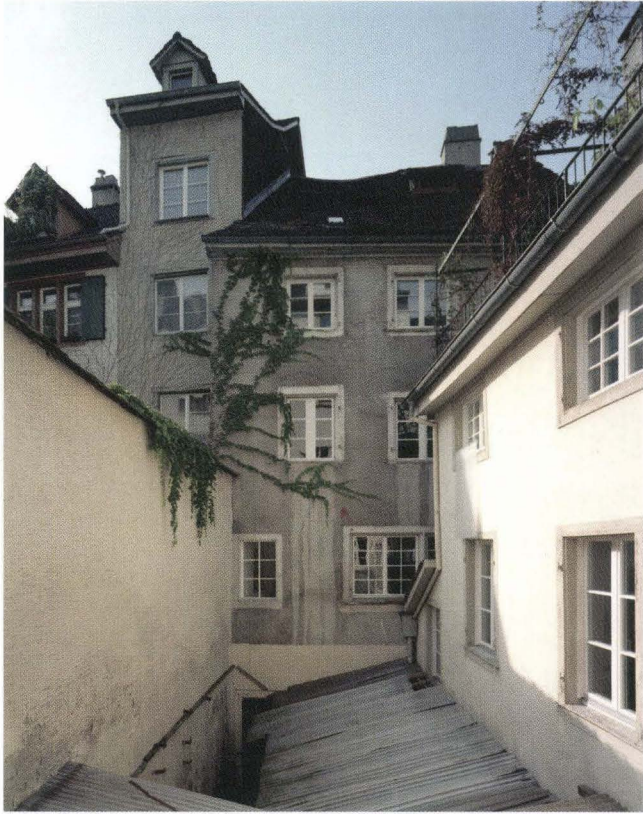
**Abb. 16** Schneidergasse 28 / Pfeffergässlein 7 (D 2000/03). Pfeffergässlein 7, Hoffassade. Das Sockelgeschoss mit dem Zugang zum Keller ist durch eine temporäre Hofüberdachung verdeckt. Rechts im Bild der hintere Teil des Flügelbaus im Hof. – Foto: Ruedi Walti.

Die wesentlich grossflächigere Hofseite zeigt überwiegend Fensterformen ähnlichen Typs, darunter ein typisches breites Stubenfenster im untersten Wohngeschoss. Die dazugehörigen Fensterstöcke sind allerdings weitgehend verloren (Abb. 16).

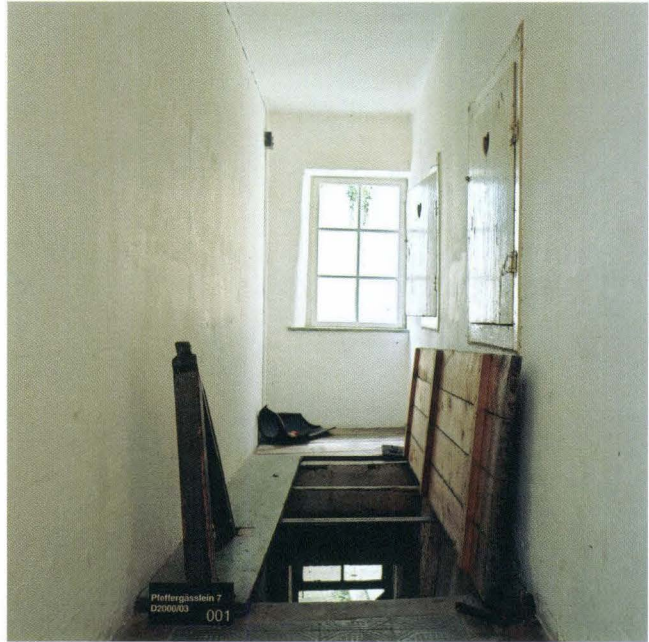
**Abb. 18** Schneidergasse 28 / Pfeffergässlein 7 (D 2000/03). Pfeffergässlein 7, EG. An der Stelle des Fensters am Ende des Eingangsflurs war früher der Zugang zur Verbindungslaube. Die Öffnung für die Treppe in den Hof hinunter kann deshalb mit einem Falldeckel geschlossen werden. – Foto: Ruedi Walti.

Vom heute 2 Stufen höher liegenden Aussenniveau des Pfeffergässleins gelangt man in den Flur des Erdgeschosses, an dessen Ende eine steile Treppe zum Hof hinunter führt. Um den (heute zum Fenster umgestalteten) Zugang zur ehemaligen Verbindungslaube zu gewährleisten, konnte der Boden mit einem Falldeckel verschlossen werden (Abb. 18). Die zwei Räume des Erdgeschosses wurden bis zum Umbau kleingewerblich genutzt.

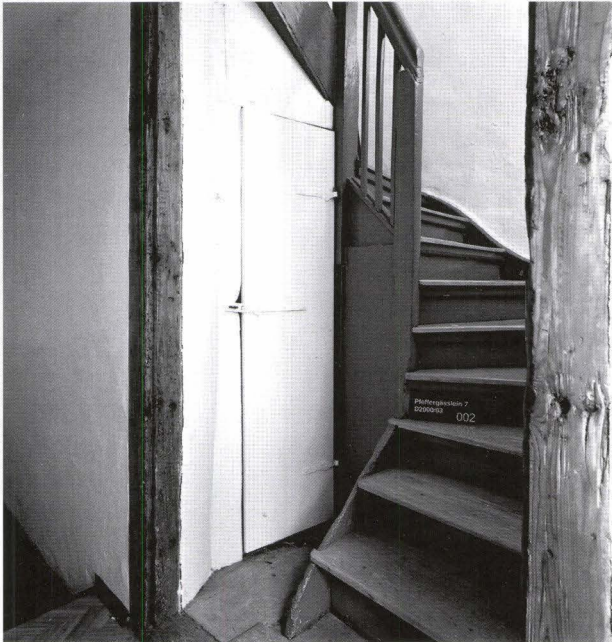
**Abb. 19** Schneidergasse 28 / Pfeffergässlein 7 (D 2000/03). Pfeffergässlein 7, EG. Das in den 1. Stock führende Treppenhaus liegt auf der Nachbarparzelle. Die Pfosten im Vordergrund flankieren den Durchgang zum Nachbarhaus. – Foto: Ruedi Walti.

Dass die Treppe vom Erdgeschoss in den ersten Stock im Nachbarhaus Nr. 9 liegt, ist damit zu erklären, dass sich jenes zusammen mit dem Vorderhaus Schneidergasse 30 während des 15. Jahrhunderts in der Hand desselben Eigentümers wie das Haus «Zum Haupt» befand (Abb. 19). Ins 2. Obergeschoss hingegen führt der Treppenlauf innerhalb der Parzellengrenzung. In beiden Obergeschossen liegen zur Gasse die Küche und der Treppenflur, wobei der durch das Auslagern der Treppe entstandene Platz im 1. Obergeschoss für ein winziges Zimmer genutzt wird. Hofseitig befinden sich hier zwei etwa gleich grosse Räume (Abb. 20 und 21), während im 2. OG ein kleines und ein grösseres Zimmer mit Alkoven ausgeschieden sind (Abb. 22, 23 und 24).

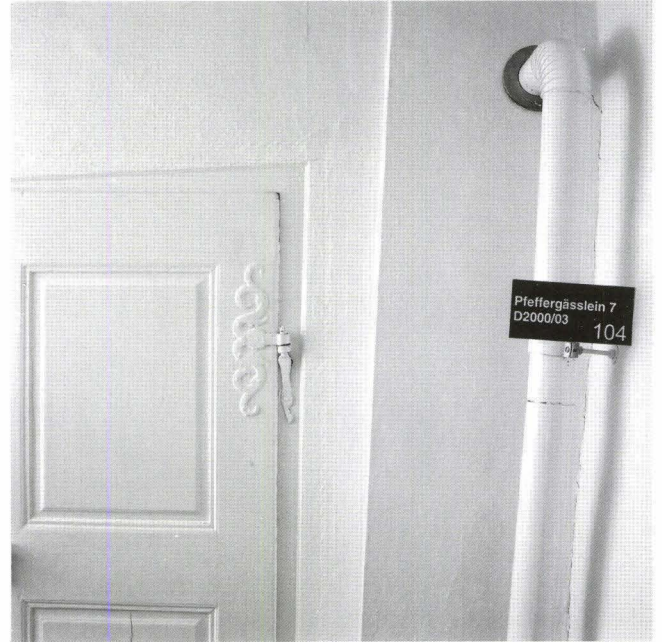
**Abb. 20** Schneidergasse 28 / Pfeffergässlein 7 (D 2000/03). Pfeffergässlein 7, 1. OG. Detail einer Türe aus dem 18. Jahrhundert mit zeittypischen Beschlägen. – Foto: Ruedi Walti.

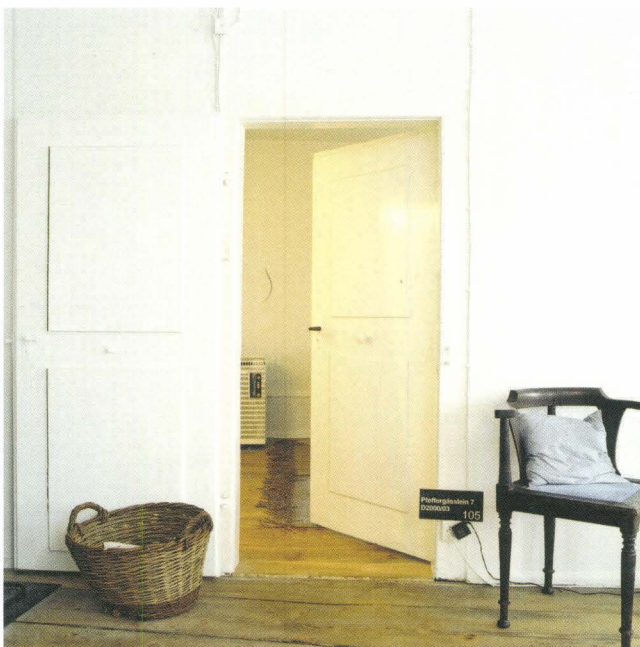
**Abb. 22** Schneidergasse 28 / Pfeffergässlein 7 (D 2000/03). Pfeffergässlein 7, 2. OG. Der gassenseitige Hausbereich wird zur Hälfte vom Flur eingenommen. Die messingbeschlagene barocke Tür führt zur Stube. – Foto: Ruedi Walti.

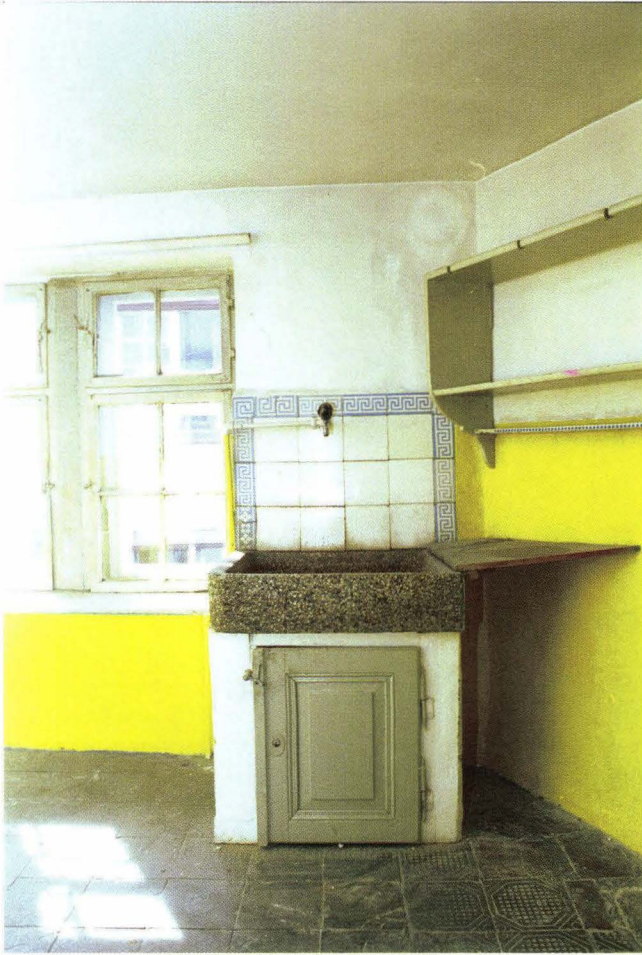
**Abb. 23** Schneidergasse 28 / Pfeffergässlein 7 (D 2000/03). Pfeffergässlein 7, 2. OG. Die Ausstattung der Küche ist vom letzten Umbau im späten 19. Jahrhundert geprägt. Das Fenster ist bedeutend älter. – Foto: Basler Denkmalpflege.

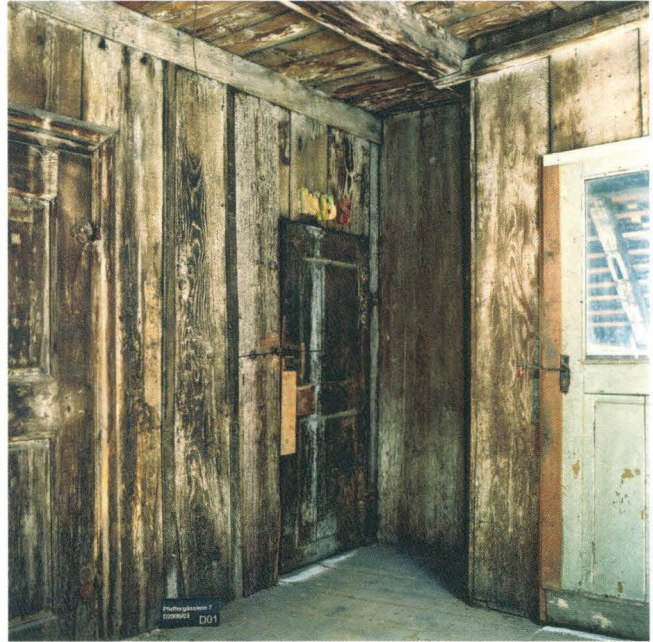
**Abb. 25** Schneidergasse 28 / Pfeffergässlein 7 (D 2000/03). Pfeffergässlein 7, 1. DG. Das erste Dachgeschoss diente als Lagerraum. Bei der Unterteilung in Estriche für Mieter wurden alte Zimmertüren verwendet. – Foto: Ruedi Walti.

Das nicht bewohnte Dachgeschoss war mit verbretterten Mieter-Abteilen ausgestattet (Abb. 25). Das Dachwerk setzt sich aus einem Sparrendach mit doppelt stehendem Stuhl ohne Firstabstützung zusammen (Abb. 26).

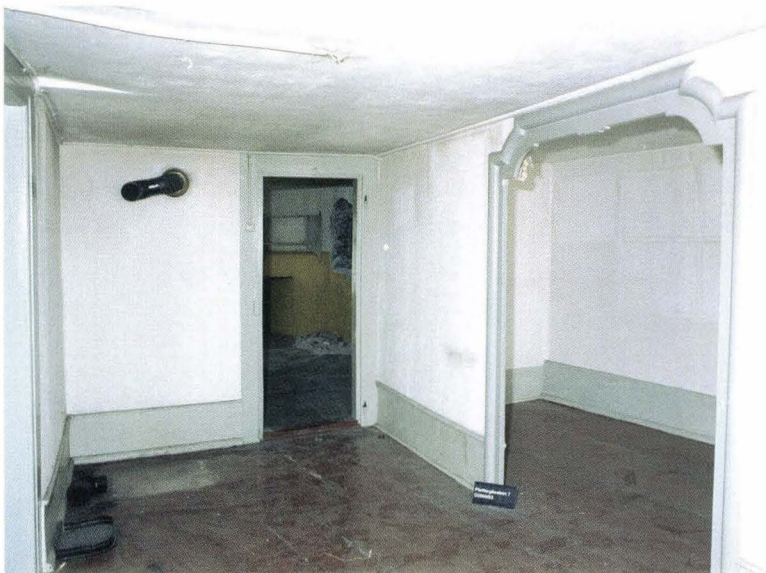
**Abb. 24** Schneidergasse 28 / Pfeffergässlein 7 (D 2000/03). Pfeffergässlein 7, 2. OG. Eine barocke Alkoven-Wand unterteilt eines der beiden hofseitigen Zimmer. – Foto: Basler Denkmalpflege.

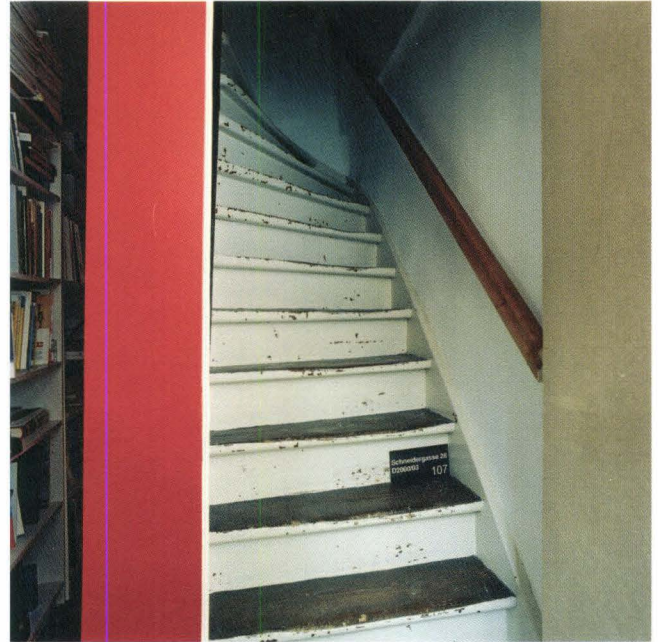
**Abb. 28** Schneidergasse 28 / Pfeffergässlein 7 (D 2000/03). Hofflügelbau. Die interne Treppe ins Mezzaningeschoss liegt unmittelbar an der Hoffassade des Vorderhauses. – Foto: Ruedi Walti.

dem man 1856 noch ein Voll- und ein Mezzaningeschoss zu Wohnzwecken aufsetzte. Die einfachen Fenster waren annähernd achsenbezogen angeordnet. Die Erdgeschosspartie mit mehreren Türen ist gegen Ende des 19. Jahrhunderts verändert worden. Das Haus verfügte mit einer gewundenen Holzterrasse im vorderen, d. h. östlichen Abschnitt über eine eigene Vertikal-Erschliessung, Obergeschoss und Dachterrasse waren jedoch auch vom Vorderhaus her zugänglich (Abb. 28). Der innere Ausbau wies keine bemerkenswerten Teile auf.

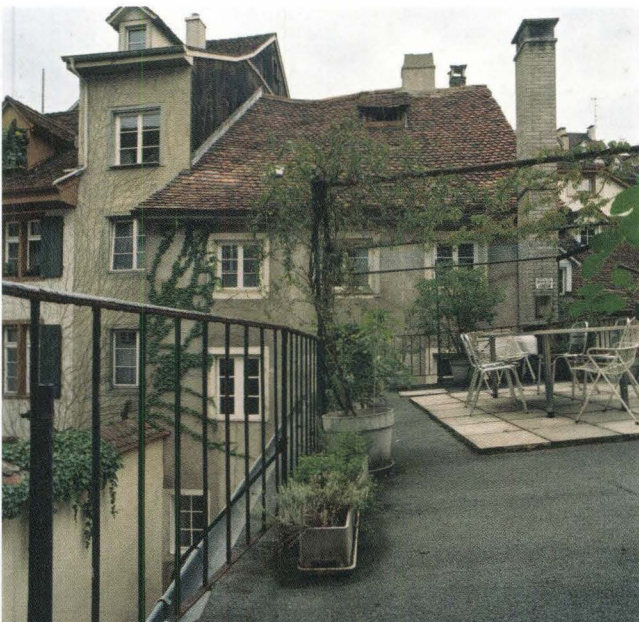
**Abb. 27** Schneidergasse 28 / Pfeffergässlein 7 (D 2000/03). Hofflügelbau, Flachdach mit Blick zum Hinterhaus Pfeffergässlein 7. Die Dachterrasse entstand bei der Aufstockung nach 1856. – Foto: Ruedi Walti.

Der inzwischen abgebrochene, überwiegend in verputztem Fachwerk mit Flachdach errichtete Hoftrakt entlang der nördlichen Parzellengrenze ist nach Ausweis der Brandversicherungsunterlagen in zwei Etappen entstanden (Abb. 27). 1839 ist zunächst ein eingeschossiger Magazinflügel erbaut worden,

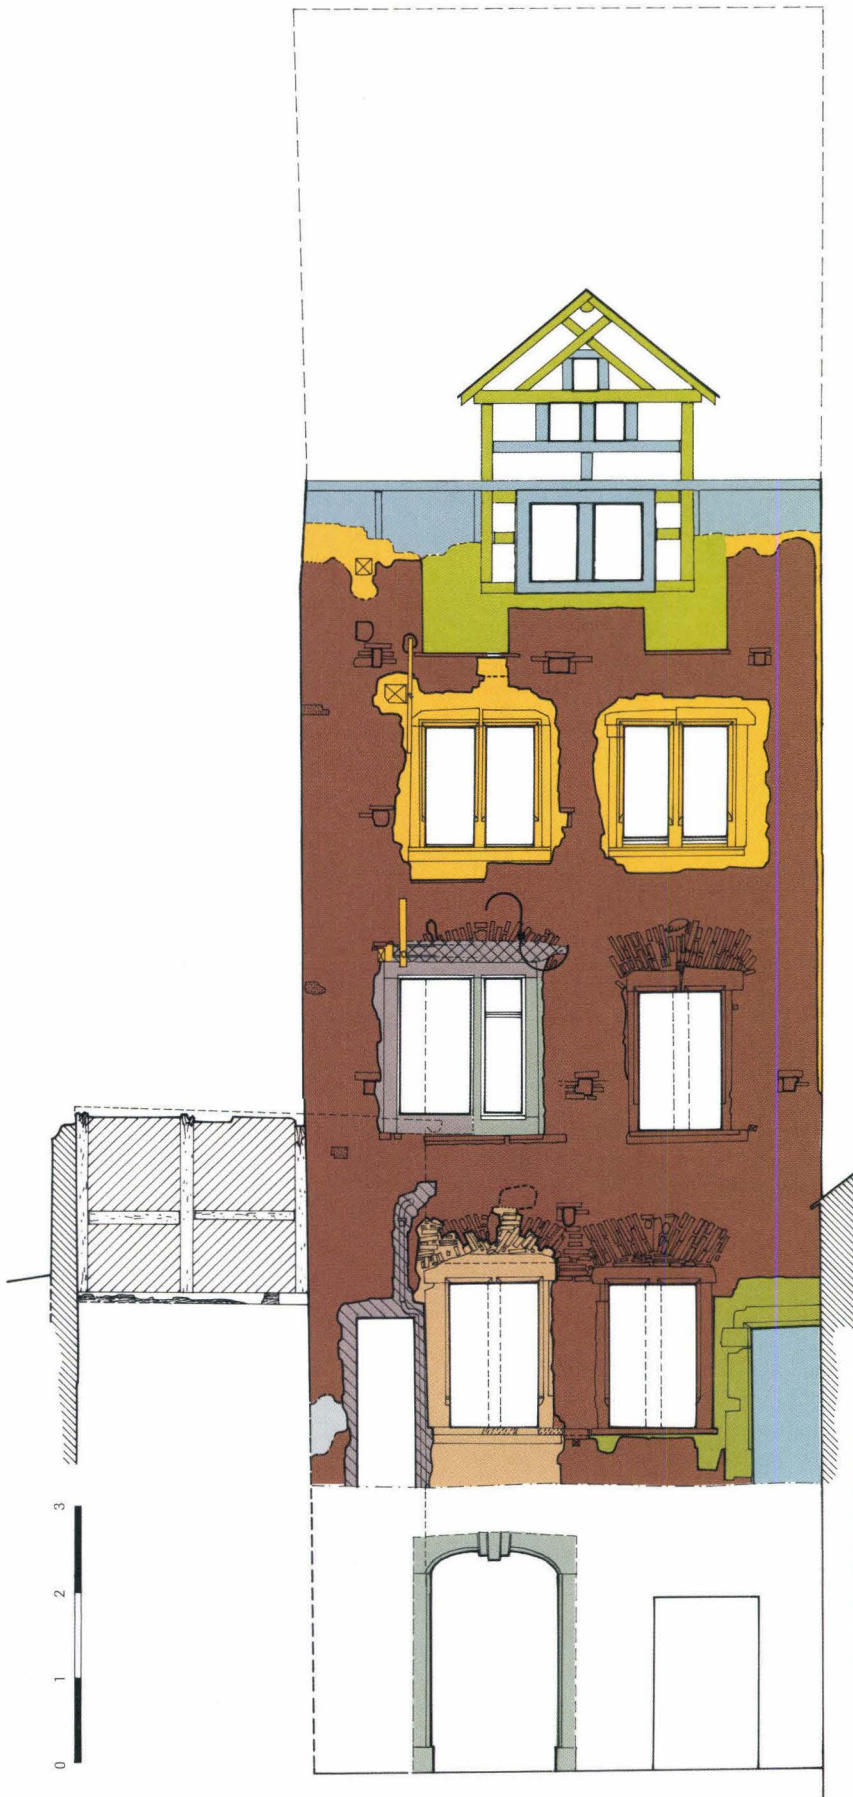
### Hoffassade (Abb. 29)

**Abb. 29** Schneidergasse 28 / Pfeffergässlein 7 (D 2000/03). Ansicht der Hoffassade von Schneidergasse 28 mit Eintrag der Bauphasen. Das Erdgeschoss ist nicht untersucht.

Originalmauer (braun) von 1363 rechts angebaut, links mit freistehender Gebäudeecke errichtet. Rechts im 1. und 2. OG original eingebundene Fenster; links die Entlastungsbögen der ehemaligen originalen Fenster. Oben zwei Dachöffnungen in der Kniestockmauer. Beim Aufbau der zentralen Dachgaupe vermauert (hellgrün).

Von den ursprünglichen Fenstereinfassungen sind die beiden im 1. und 2. Obergeschoss in der rechten Achse erhalten. Deren Gewände weisen breite Kehlen über abgesetzten schildförmigen Anläufen auf. Die Fensterbänke sind unterschiedlich: Im 1. Obergeschoss eine vorstehende Platte mit schräger Unterseite, im 2. Obergeschoss eine entsprechende Platte über einer abgesetzten Kehle. Die zugehörigen Mittelstöcke sind bei beiden Fenstern nicht mehr vorhanden.

seitlichen Abmessungen sowie die Länge der Auskrugung sind jedoch nicht eruierbar. Ebenso lässt sich nicht entscheiden, ob die Flucht der auskragenden Balken die rechte oder linke Seite des Erkervorbaus definierte (siehe Abb. 29).

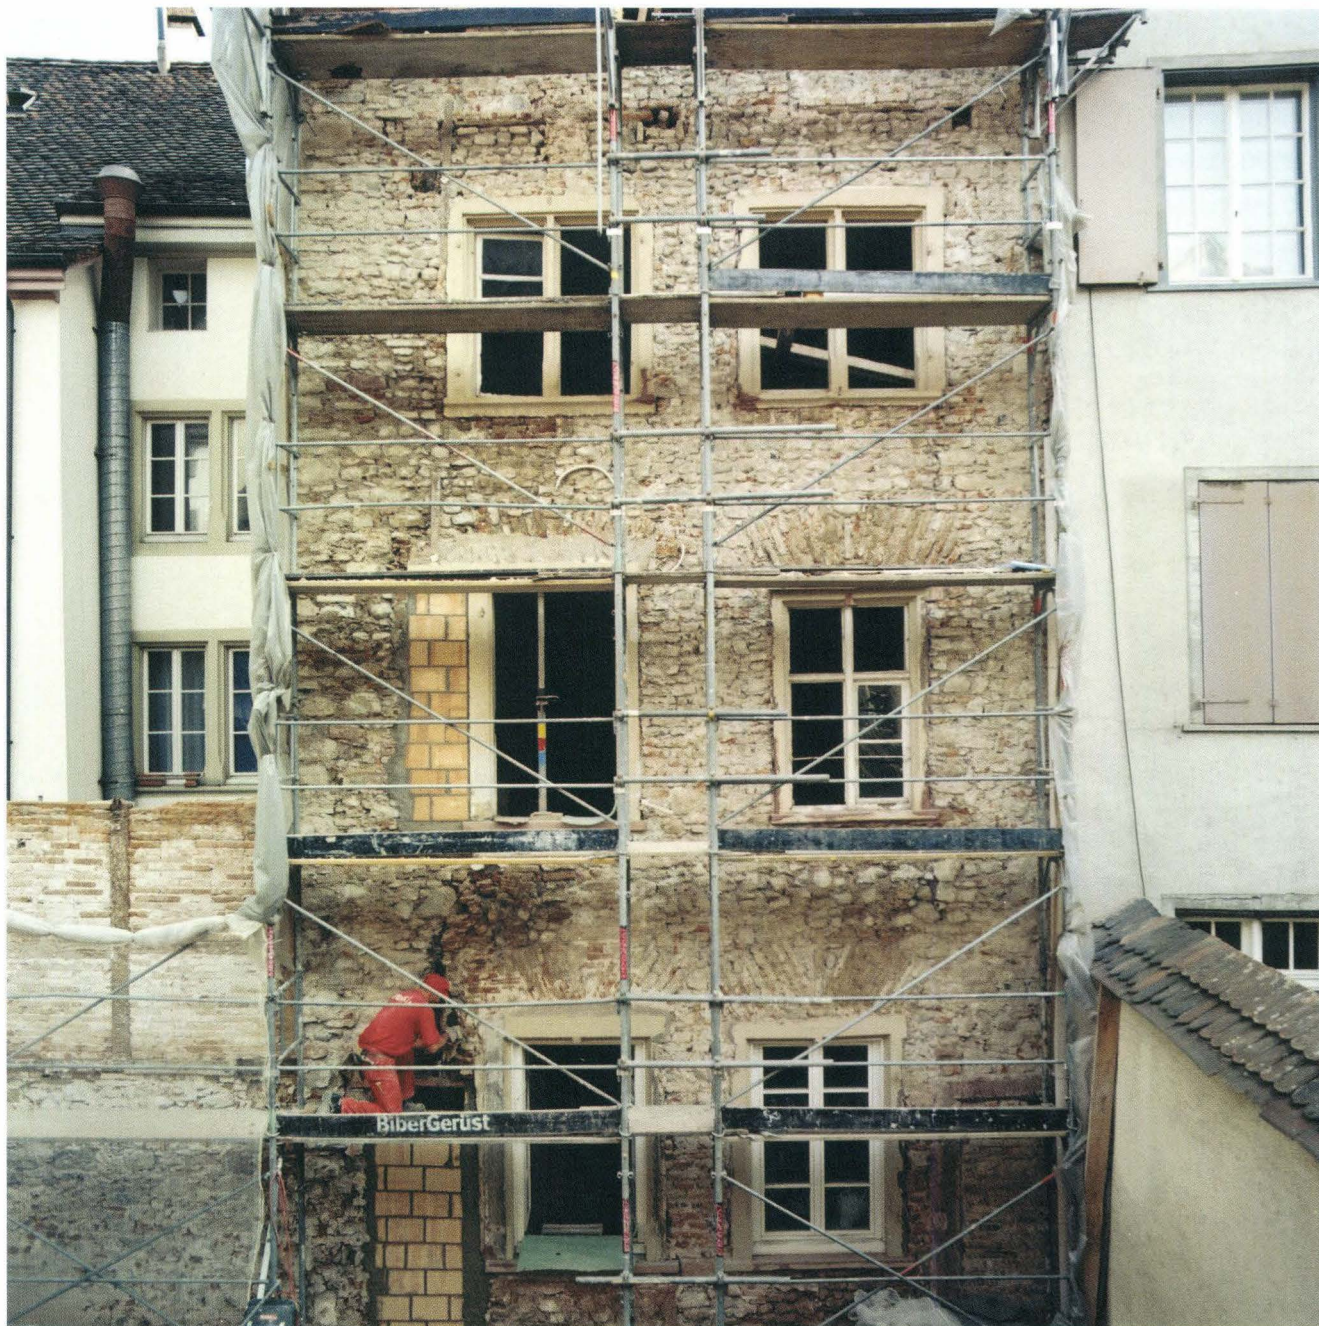
**Abb. 30** Schneidergasse 28 / Pfeffergässlein 7 (D 2000/03). Schneidergasse 28, freigelegte Hoffassade, 1. bis 3. OG. Die Fassadenmauer aus der Bauzeit von 1363 ist über die ganze Höhe erhalten. Die beiden rechten Sandstein-Fenster des unteren und mittleren Geschosses sind in situ, die anderen sind nachträglich eingebrochen. Über den originalen Fenstern haben sich auch die zugehörigen Backstein-Entlastungsbögen im Mauerwerk vollständig erhalten. Rechts setzt die Mauer an die Nachbarfassade an, links steht sie frei. Auf der Mauerkrone (über dem obersten Gerüstbrett) sitzt das sekundär errichtete Dachwerk von 1493. Das originale Dach war auf gleicher Höhe, hatte jedoch eine flachere Neigung. – Foto: Basler Denkmalpflege.

bögen in der linken Fensterachse. Unter diesen sind jüngere Fenstergewände eingelassen. Im 3. Obergeschoss zeigen sich in den vorgegebenen Achsen zwei sekundäre Fenster. Die im Gegensatz zu den ursprünglichen Sandsteinfenstern flacher gekehlten und mit zusätzlichem Falz versehenen Fenstereinfassungen besitzen noch ihre steinernen Mittelstöcke. Unterhalb des linken Fensters hat sich der untere Rest einer 80 cm breiten Öffnung erhalten. Sie wird ohne Sandsteineinfassung direkt aus dem Originalmauerwerk herausgebildet. Von der

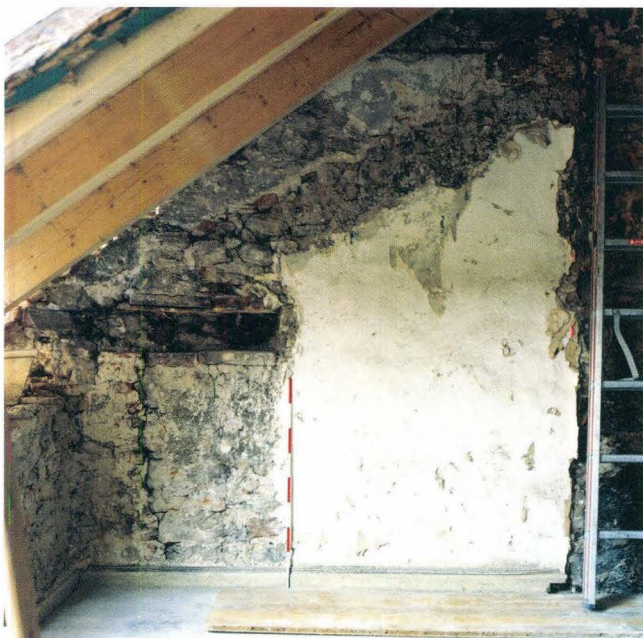
**Abb. 31** Schneidergasse 28 / Pfeffergässlein 7 (D 2000/03). Schneidergasse 28, Blick an die Nordbrandmauer im hofseitigen Dachgeschoss. Der Eckverband mit der Kniestockmauer belegt den Zusammenhang zwischen urspr. Fassadenmauer und Brandmauer. Unmittelbar neben der Abwinklung ist ein durchgehender Riss in der Brandmauer zu erkennen, der sich auch nach unten fortsetzt. Die flachere Dachlinie in der Ansicht folgt der ursprünglichen Bedachung von 1363, welche durch das 1493 eingesetzte Dachwerk abgelöst wurde. Über der Kniestockmauer ist ein horizontaler Abdruck eines ehemaligen schräg eingemauerten Balkens erkennbar, der zur Fassade hinaus ragte und zu einem Anbau gehörte. – Foto: Basler Denkmalpflege.

Das Dachgeschoss war durch Ausbauten und Veränderungen an den Dachtraufen in einigen Teilen verunklärt. Gleichwohl gelang es, einerseits den primären Dachabschluss des Gebäudes von 1363 im Mauerwerk der Fassade und der Nordbrandmauer festzulegen, und andererseits das sekundäre Dachwerk in seiner ursprünglichen Ausprägung zu erfassen. Beide Überdachungen, die ursprüngliche des Gebäudes von 1363 sowie das neue Dachwerk von 1493, wurden auf gleicher Höhe auf das Mauerwerk gesetzt. Vom alten Dachwerk zeugt die Mauerkrone im Primärmauerwerk der Hoffassade sowie die damit im Verband stehende nördliche Brandmauer an der Nordwestecke. Ab der originalen Bauhöhe war im Mauerwerk die Dachlinie sehr schön ablesbar. Sie verlief in einer deutlich flacheren Neigung als die des nachfolgenden Dachwerks (siehe Abb. 31).

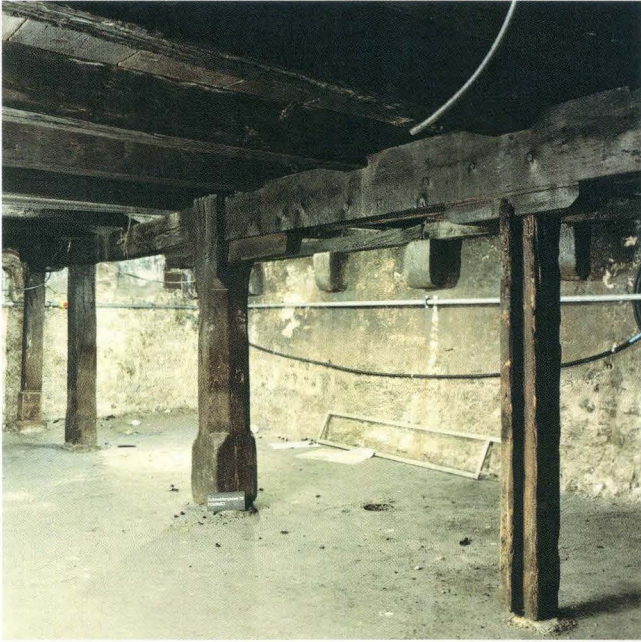
**Abb. 33** Schneidergasse 28 / Pfeffergässlein 7 (D 2000/03). Schneidergasse 28, Keller. Blick Richtung Strassenseite und Brandmauer zu Haus Nr. 30. Die Balkendecke mit Mittelunterzug und zentraler Stütze entstand um 1535 als nachträgliche Einrichtung im bereits bestehenden, zuvor in der Tiefe verkürzten Kellerraum. Die seitlichen Ständer kamen erst später dazu. Das Holzwerk war infolge eines Brandschadens (von 1999) oberflächlich beeinträchtigt, konnte jedoch im Rahmen des Umbaus erhalten werden. – Foto: Basler Denkmalpflege.

Der die ganze Hausbreite einnehmende Keller erstreckte sich von der Strasse bis etwas über die Hälfte der Haustiefe. Die Balkendecke sowie der dazugehörige Unterzug mit Mittelpfosten und zusätzlichen sekundären Stützen konnten trotz massiver Brandverwundung untersucht und letztlich auch erhalten werden (Abb. 33). Die vollflächige Freilegung des Kellermauerwerks ermöglichte die Unterscheidung mehrerer Bauphasen. Zudem konnte die Balkenkonstruktion dendrochronologisch um 1535 datiert werden<sup>13</sup>. Im Zuge der aktuellen Umbaumaassnahmen wurde der rückwärtige Teil des Gebäudes ebenfalls unterkellert

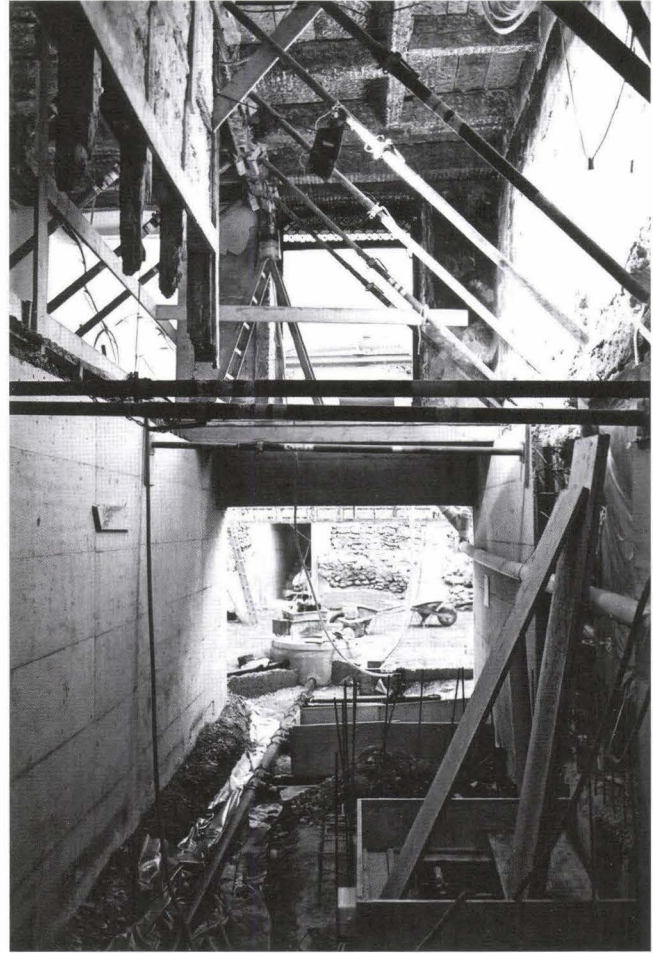
**Abb. 34** Schneidergasse 28 / Pfeffergässlein 7 (D 2000/03). Schneidergasse 28, Blick in die Umbauarbeiten von 2001. Wiederunterkerlerung des rückwärtigen Teils mit Durchlass in den neu unterkerlerten Hof. Im Vordergrund das Liftfundament, im Hintergrund die Kellermauer von Pfeffergässlein 7. Links oben in der Schwebel die abgefangene Gangwand des Erdgeschosses. – Foto: Basler Denkmalpflege.

(Abb. 34). Dabei stellte sich heraus, dass der gesamte Aushub Auffüllmaterial eines früheren Kellerraumes war, der die nunmehr realisierte Kellererweiterung bereits vorweggenommen hatte und ursprünglich – zusammen mit dem vorderen Keller – Teil einer Gesamtunterkellerung war. Unter der Auffüllung kam der alte Mörtelboden des ehemaligen Kellers zum Vorschein. Er war von der Beschaffenheit und dem Niveau her identisch mit dem Mörtelboden, der im vorderen Keller identifiziert werden konnte<sup>14</sup>.

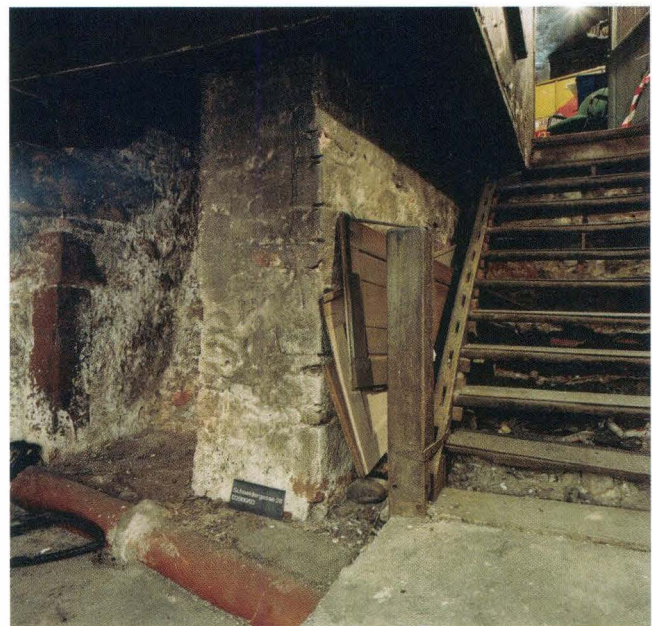
**Abb. 38** Schneidergasse 28 / Pfeffergässlein 7 (D 2000/03). Schneidergasse 28, Keller. Sichtbar ist die hintere Quermauer mit sekundär eingebauter Seitenflanke zum ehemaligen Kellerhals. Die mit Sandsteinen gefasste Ecke birgt gleichzeitig das Auflager für den Unterzug der Balkendecke. Rechts vom Balkenkopf eine Sandstein-Spolie mit zwei breiten Fasen, die sich im Winkel treffen. Der schachtartige Zwischenraum entstand nach der Verschiebung des Treppenhalses nach rechts (Mauerpfeiler rechts im Bild). – Foto: Basler Denkmalpflege.

Ecke die Sandsteinkonsole als Auflager für den Unterzug der Balkendecke eingelassen (Abb. 38). Anhand des dendrodatierten Holzwerks ist diese Bauphase frühestens in die Zeit um 1535 einzuordnen; sie könnte allerdings auch jünger sein, denn es bleibt offen, ob die Deckenbalken – wie auch der Unterzug mit der Mittelstütze – bereits zur Zeit der Kellerverkürzung mit dem Einbau der Quermauer eingebracht wurden oder später, da mit der Auflage des Unterzugs auf den Kragstein der Umbauphase lediglich eine mörtelfreie (und somit keine zwingende) Verbindung besteht.

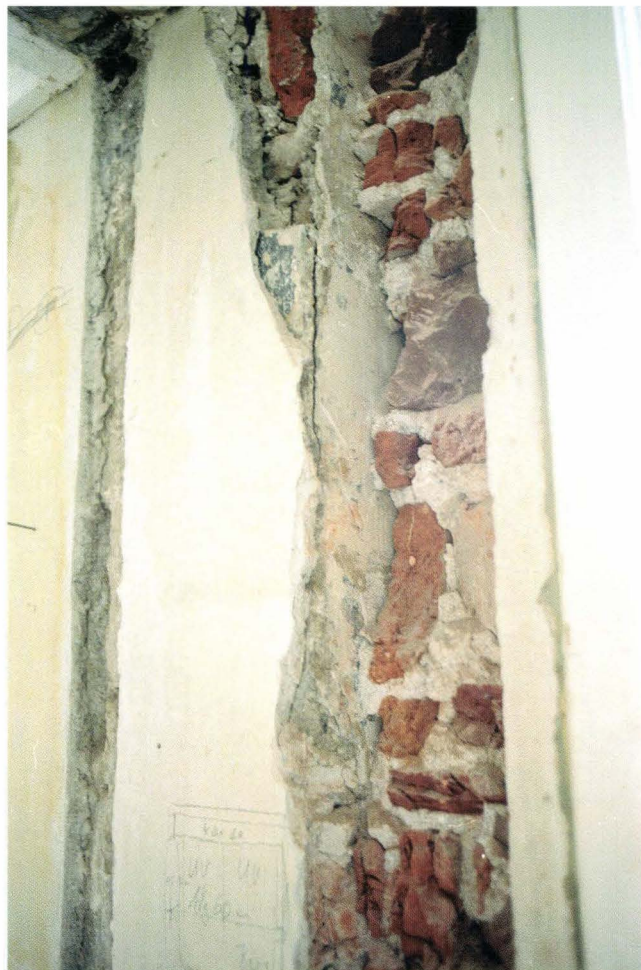
**Abb. 41** Schneidergasse 28 / Pfeffergässlein 7 (D 2000/03). Schneidergasse 28, 2. OG. Vermauerte Fenster-Innenleibung in der Strassenfassade mit Farbspuren. Die wohl noch zu einem gotischen Fenster gehörende linke Innenleibung lag ca. 30 cm rechts der Mittelachse. Zur Zeit dieses Fensters war der strassenseitige Raum zweigeteilt. Die Vermauerung entstand im Zuge der spätbarocken Neubefensterung. – Foto: Basler Denkmalpflege.

Innenleibung zum Vorschein, die begleitende Farbspuren zeigte (Abb. 41).

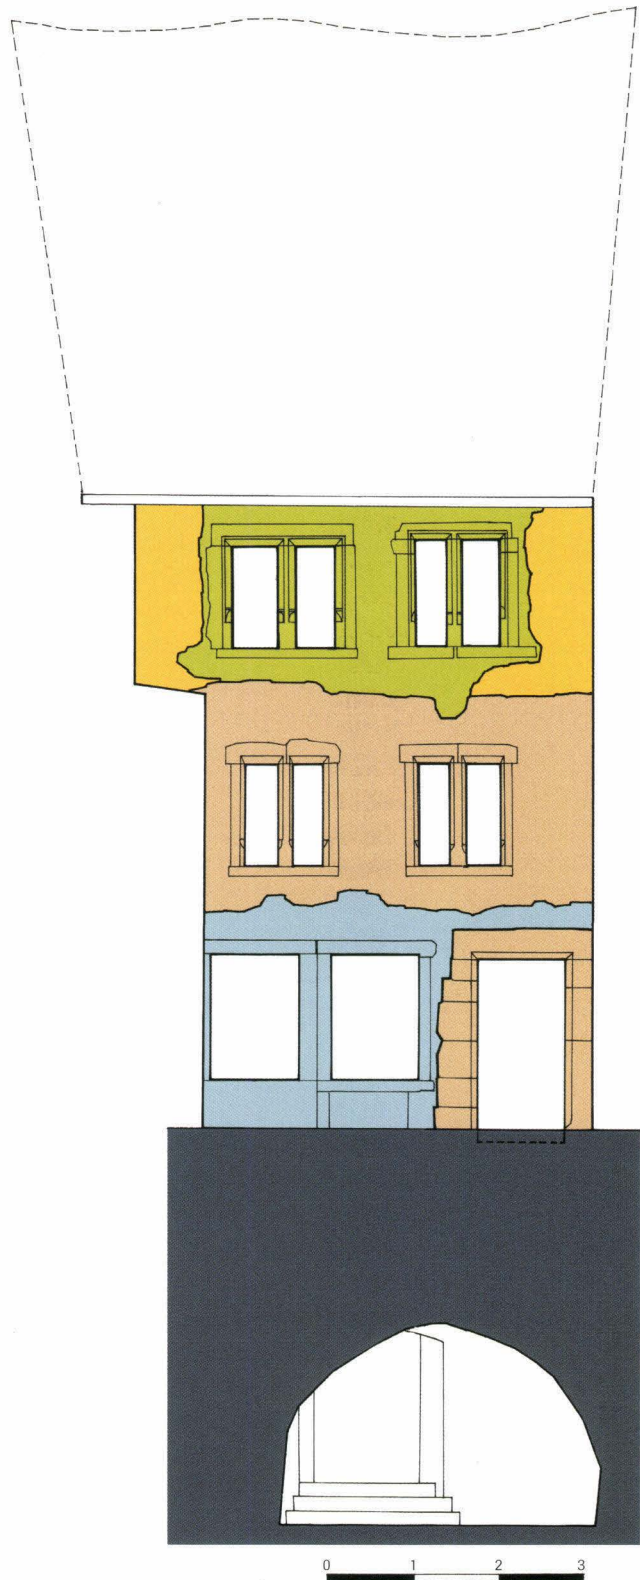
**Abb. 45** Schneidergasse 28 / Pfeffergässlein 7 (D 2000/03). Pfeffergässlein 7, Gassenfassade. Oben die horizontale Bauhöhe des 1. OG (frühes 15. Jahrhundert) und darüber die Einbaustruktur einer Neu-Befensterung in dem um 1480 aufgestockten 2. OG. – Foto: Basler Denkmalpflege.

Dieser Mauerabschnitt endet mit einer beinahe waagrecht verlaufenden Oberkante, auf welche das zweite Obergeschoss aufgesetzt wurde (Abb. 45). Aufgrund der Datierung des zugehörigen Dachwerkes (Fälldaten 1480/81) können wir schliessen, dass diese Erhöhung mit dem Verkauf der bergseitigen Häuser (1480) zusammenhängt<sup>26</sup>. Von dieser Aufstockung sind lediglich zwei Flanken an den Seiten überliefert: Der mittlere Bereich des 2. Obergeschosses wurde später ausgewechselt, als andere Fenster eingebaut wurden. Die dabei verwendeten volutenverzierten Gewände tragen noch Reste einer begleitenden Bemalung, die von einem vorgängigen Gebrauch an einem anderen Bau zeugen<sup>27</sup> (Abb. 46). Die Erdgeschoss-Fassade erfuhr in der Mitte des 19. Jahrhunderts ihre letzte Umgestaltung: Nur die Gewände des Hauseingangs zählen zum ältesten Bestand, während der restliche Bereich durch den Einbau eines grossen Ladenfensters ersetzt wurde.
