# Die Liegenschaft Schneidergasse 28 «Zum Haupt» / Pfeffergässlein 7 (ehemals Imbergässlein 10)

Rebekka Brandenberger und Bernard Jaggi

## Zusammenfassung

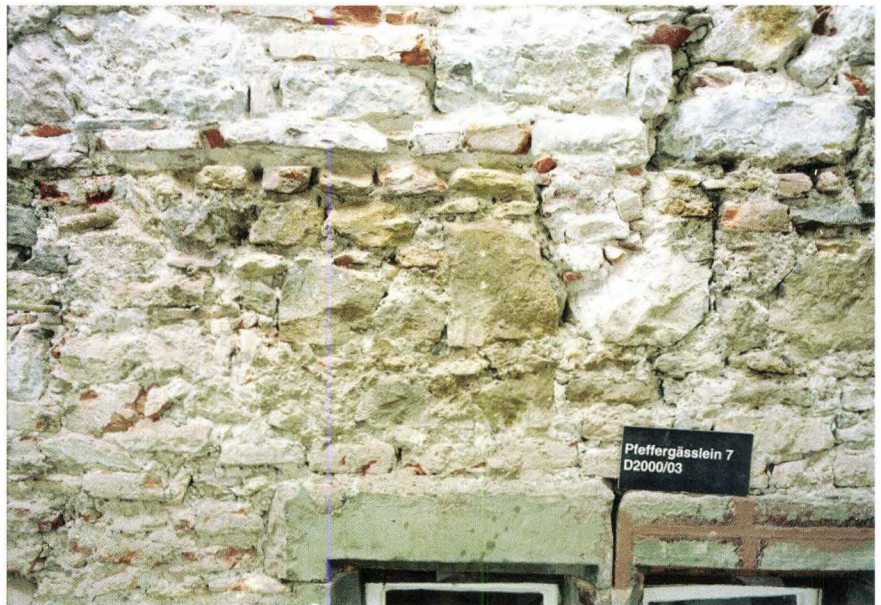
**Abb. 46** Schneidergasse 28 / Pfeffergässlein 7 (D 2000/03). Pfeffergässlein 7, Gassenfassade, 2. OG. Sekundär eingebaute Fenstergewände mit Volutensockel, Kehle und umlaufendem Falz (aus dem 16. Jahrhundert). Der Einbau in die um 1480 aufgestockte Fassadenmauer erfolgte wohl erst in barocker Zeit. – Foto: Basler Denkmalpflege.

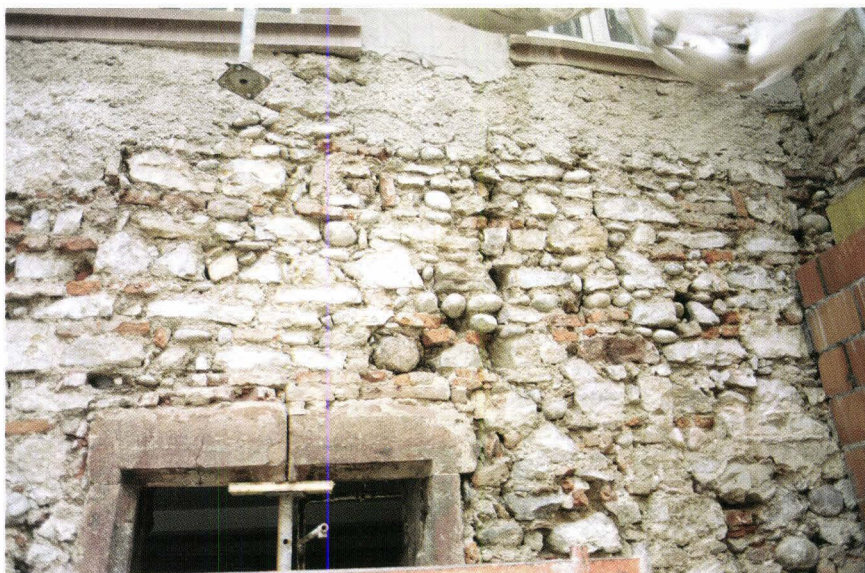
**Abb. 49** Schneidergasse 28 / Pfeffergässlein 7 (D 2000/03). Pfeffergässlein 7, Hoffassade. Im untersten Mauerbestand ist ein originales Fenster eingebunden. – Foto: Basler Denkmalpflege.

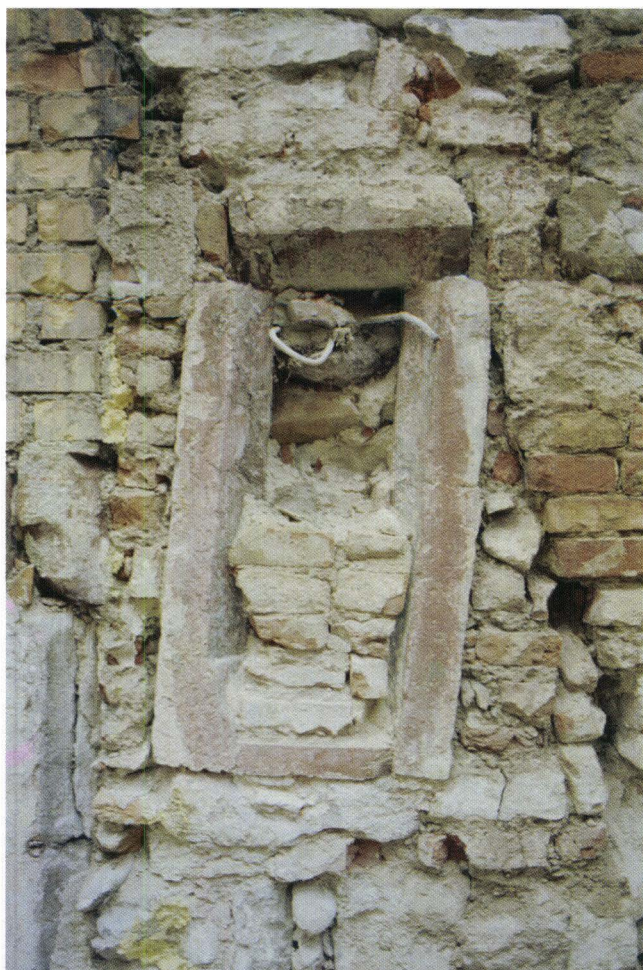
**Abb. 50** Schneidergasse 28 / Pfeffergässlein 7 (D 2000/03). Pfeffergässlein 7, Hoffassade, 1. OG, mittlere Partie. Fragment eines in die erste Aufstockung (im späten 14. Jahrhundert) original eingebundenen Fensters mit gemörtelter Leibung und Holzsturz. – Foto: Basler Denkmalpflege.

Das weiterführende Mauerwerk des 1. Obergeschosses bildet auf gleicher Höhe wie an der Vorderseite eine deutliche horizontale Oberkante aus. Während die heutigen Gewände (zusammen mit denjenigen des 2. Obergeschosses) später eingebaut worden sind, ist etwas links von der Fassadenmitte der Rest eines originalen Fensters überliefert (Abb. 50): Die von einem Holzsturz überspannte Öffnung war seitlich gemauert bzw. mit Steingewänden eingefasst, welche mit einem sehr harten und feingemagerten Mörtel überformt waren<sup>28</sup>. An der sehr gut erhaltenen linken Leibung ist im Wandinnern der Anschlag

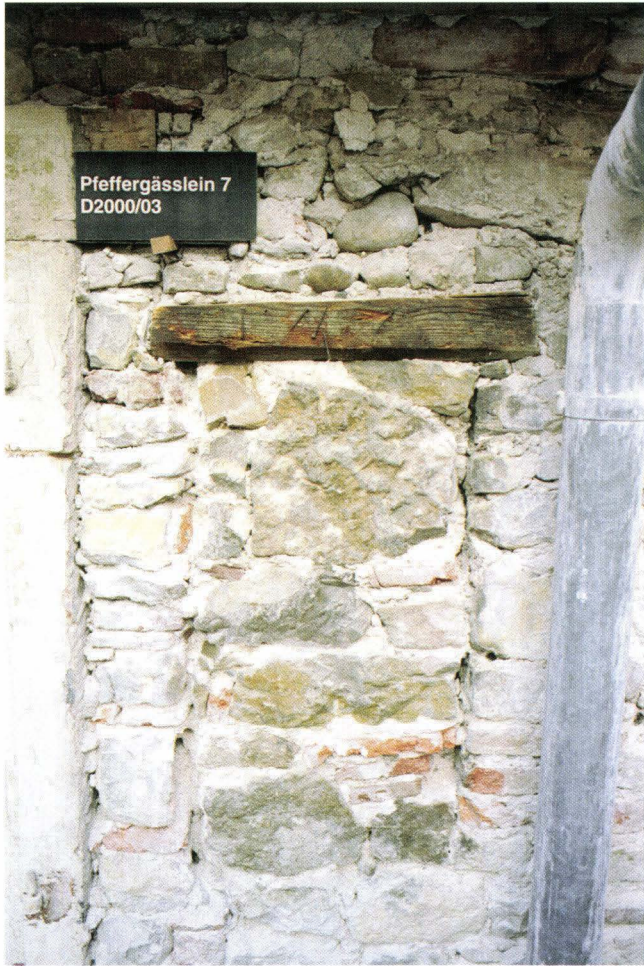
**Abb. 51** Schneidergasse 28 / Pfeffergässlein 7 (D 2000/03). Pfeffergässlein 7, Hoffassade, 2. OG: Fenster rechts (Innenmasse 40 mal 80 cm), original in die Aufstockungsmauer (um 1480) eingebunden. Seine Zumauerung erfolgte bereits einige Zeit vor der barocken Neu-Befensterung dieses Geschosses. – Foto: Basler Denkmalpflege.

51 und 52). Ein grosses, von Sandstein-Gewänden eingefasstes Fenster wurde beidseits von je einer kleineren Öffnung flankiert, deren Leibungen gemauert und verputzt waren. Die Vermauerung dieser Originalfenster erfolgte zu Gunsten einer Befensterung, die nicht überliefert ist, da die Fassade der beiden obersten Geschosse zur Barockzeit grossflächig ausgetauscht wurde. Gleichzeitig wurden auch auf der Gassenseite die Fenster des 2. Obergeschosses ersetzt (siehe oben). Dabei wurden für alle acht Fensteröffnungen Gewände bzw. Gesimse eingebaut, die bereits anderweitig verwendet worden waren. Lediglich die drei eichenen Sturzbalken des obersten Geschosses wurden neu angefertigt. Auch im Mauerwerk ist eine auffallende Vielzahl von Spolien und Werkstücken eingebunden (Abb. 53). Im Zug dieser neuen Fassadengestaltung wurde zudem die Mauerkrone erhöht und der Traufabschluss verändert. In dieser Bauphase wurden auch im Vorderhaus an der Schneidergasse zahlreiche Um- und Ausbauten vorgenommen.

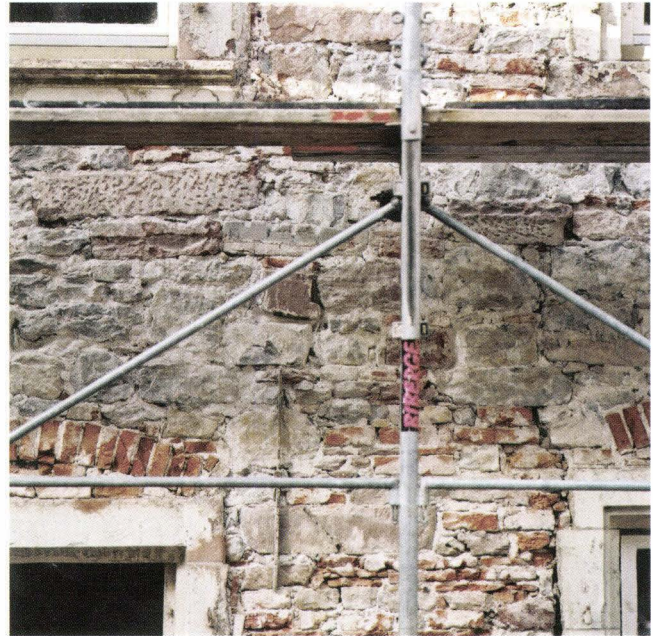
**Abb. 53** Schneidergasse 28 / Pfeffergässlein 7 (D 2000/03). Pfeffergässlein 7, Hoffassade: Grossflächiges Einbau-Mauerwerk der umfassenden Neu-Befensterung im 1. und 2. OG. Das barocke Mauerwerk ist mit zahlreichen Spolien durchsetzt. – Foto: Basler Denkmalpflege.

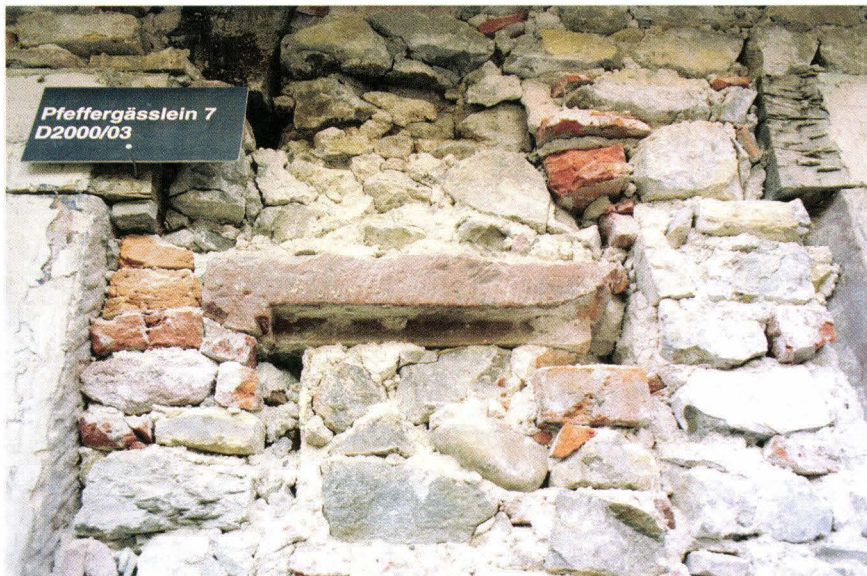
**Abb. 52** Schneidergasse 28 / Pfeffergässlein 7 (D 2000/03). Pfeffergässlein 7, Hoffassade, 2. OG: mittleres grösseres Fenster mit Sturz und Bank aus Sandstein in der Aufstockung von 1480. – Foto: Basler Denkmalpflege.

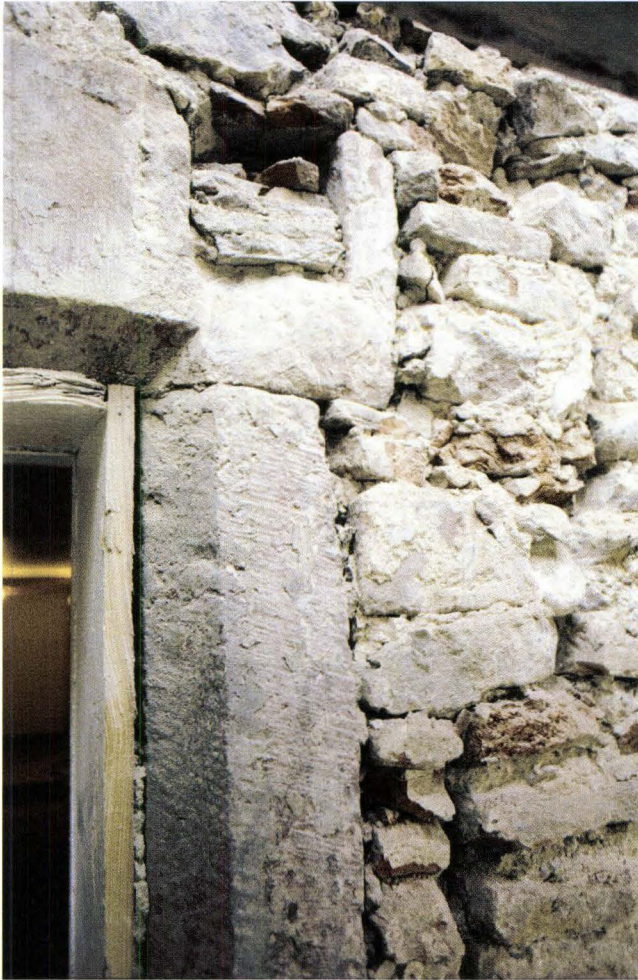
**Abb. 54** Schneidergasse 28 / Pfeffergässlein 7 (D 2000/03). Pfeffergässlein 7, Hoffassade am linken Rand im Erdgeschoss. In die Mauer aus dem 14. Jahrhundert eingebrochene Laubentüre. Die Aussparung im Sturz diente dem Rähm der Laube als Auflager. – Foto: Basler Denkmalpflege.

Eindeutig zuzuordnen ist der am rechten Rand im 1. Obergeschoss eingelassene Durchgang auf die ehemalige Laube, welche entlang der südlichen Parzellenmauer ins Hinterhaus führte (siehe Abb. 54). Der Laubengang bestand bis ins späte 19. Jahrhundert (siehe Abb. 1). Er entstand dem Sandsteingewände und Einbaumaterial nach frühestens im Laufe des 16. Jahrhunderts.

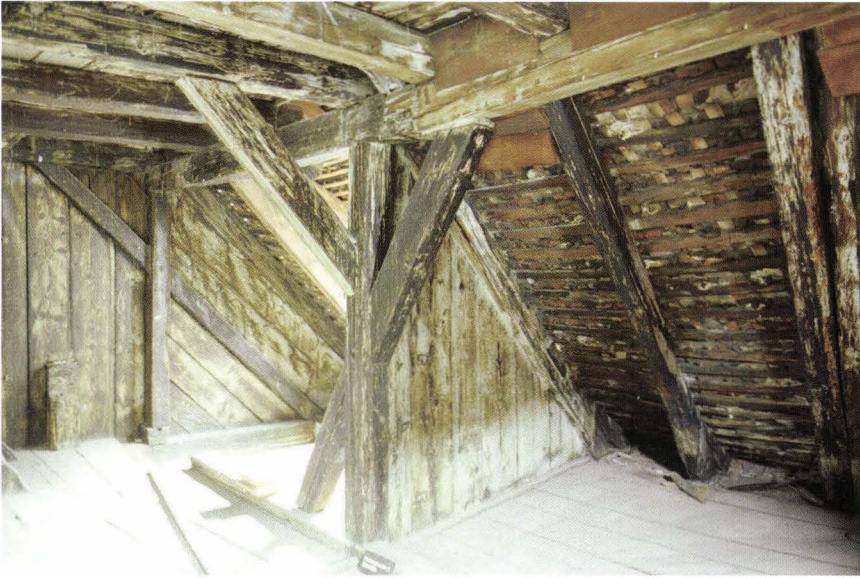
**Abb. 56** Schneidergasse 28 / Pfeffergässlein 7 (D 2000/03). Pfeffergässlein 7, 1. Dachgeschoss. Zu sehen: der mittlere Ständer gassenseits mit Querstrebe zu Mittelpfette und Schwelle, und die in der Dachneigung verlaufenden Steigbänder, die sich mit den Kehlbalken (oben) überkreuzen. – Foto: Basler Denkmalpflege.

Ein doppelt stehender Stuhl aus Ständern und Pfetten bildet zusammen mit den Gespärren das Traggerüst. Die Ständer in den Binderachsen sind in Fusschwellen und Mittelpfetten eingezapft. (Abb. 56 und 57). In den Binderachsen sind die Sparrenpaare mit durchgehenden Steigbändern ergänzt. Der bei solchen Systemen zu erwartende Firstständer ist jedoch weggelassen; dafür überkreuzen sich die Steigbänder unter dem First und sind mit den Sparren verblattet. Die Leergespärre sind mit Hahnenbalken stabilisiert (Abb. 58).

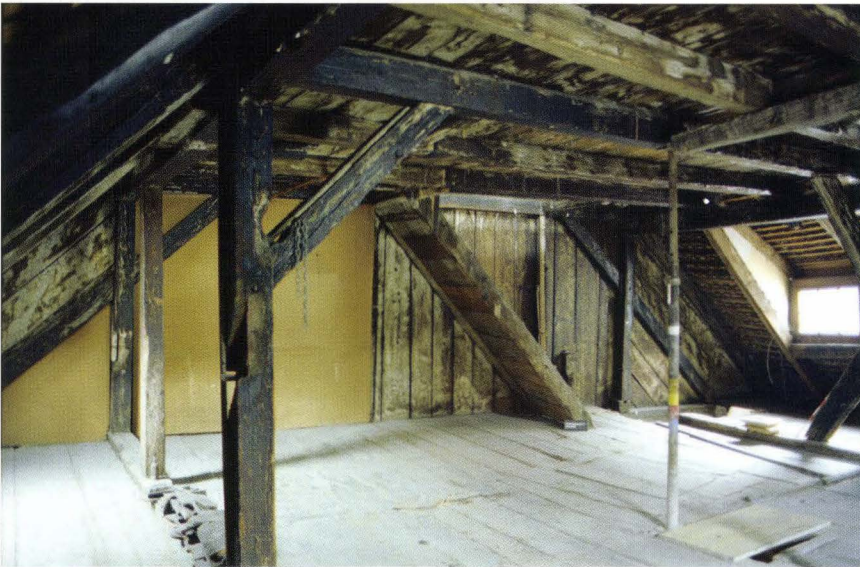
**Abb. 57** Schneidergasse 28 / Pfeffergässlein 7 (D 2000/03). Pfeffergässlein 7, 1. Dachgeschoss. Beim Ständer des mittleren Binders auf der Hofseite wurden Strebe und Steigband nachträglich abgeschnitten, was in der Folge wegen mangelnder Stabilität zu Verformungen am First führte. Die runde Aussparung an Pfosten und Steigband diente als Auflager für die Kurbel des Warenaufzugs. – Foto: Basler Denkmalpflege.

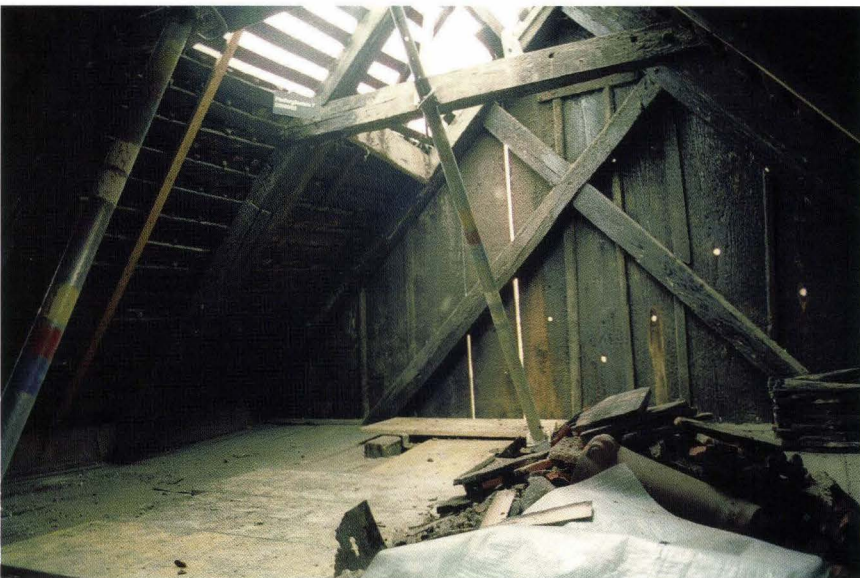
**Abb. 58** Schneidergasse 28 / Pfeffergässlein 7 (D 2000/03). Pfeffergässlein 7, 2. Dachgeschoss. Die freistehende nördliche Giebelwand ist verbrettert. Der Binder mit den überkreuzten Streben ist ohne Firstständer konstruiert. Im Vordergrund ein Leergespärre mit Hahnenbalken. – Foto: Basler Denkmalpflege.

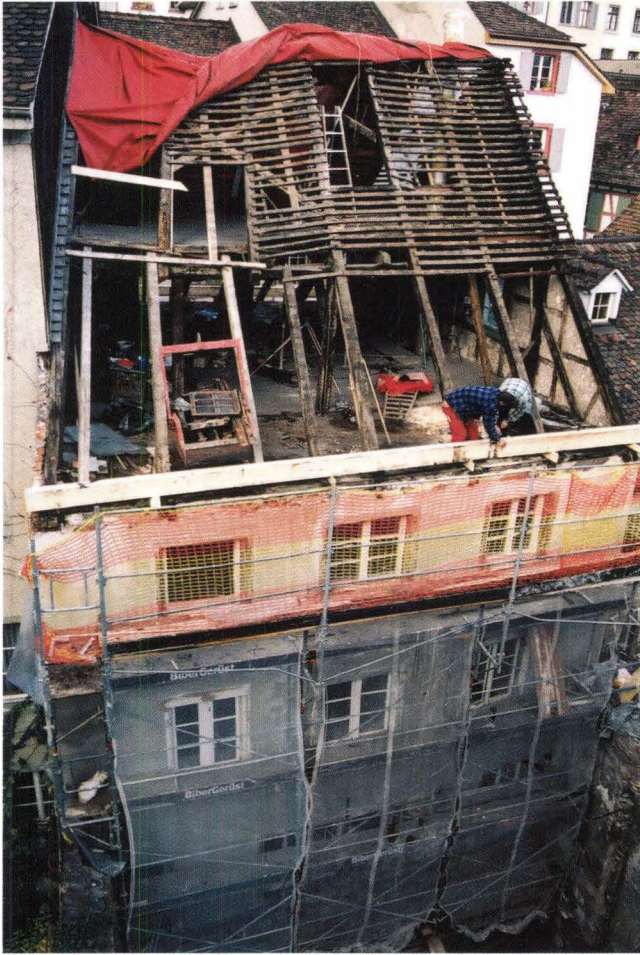
**Abb. 59** Schneidergasse 28 / Pfeffergässlein 7 (D 2000/03). Pfeffergässlein 7.  
Aufgrund der langwierigen Baumassnahmen konnte das Dach eingehend untersucht werden. Der Blick vom Vorderhaus zeigt die Zimmerleute beim Richten der neuen Fusschwelle für das zusätzliche Tragwerk. Deutlich sichtbar sind die originale Ziegellattung sowie die Fachwerkwand des Nordgiebels. – Foto: Basler Denkmalpflege.

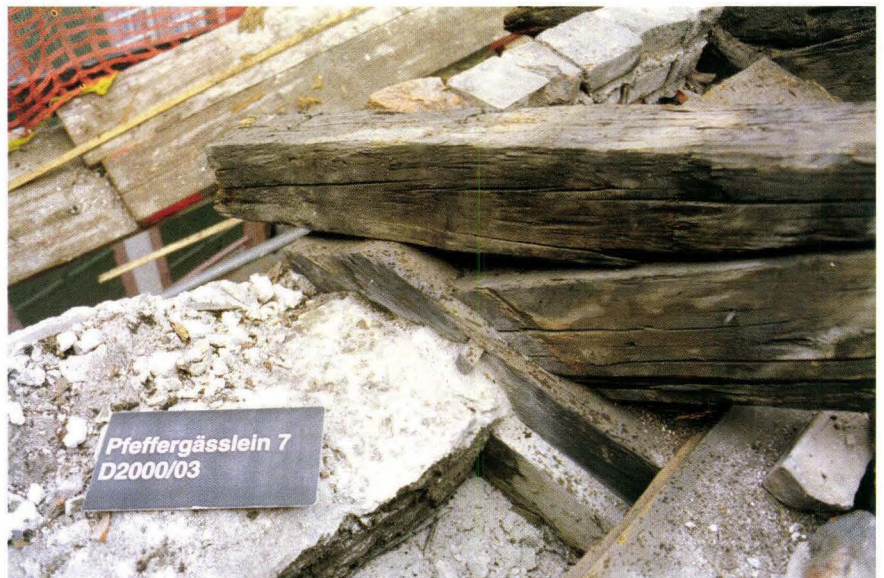
**Abb. 60** Schneidergasse 28 / Pfeffergässlein 7 (D 2000/03). Pfeffergässlein 7, Dachfuss auf der Gassenseite.  
Auf der Gassenseite wurde eine im Vergleich zur Hofseite „moderne“ Lösung gewählt: Die Sparren sind in die Balken gezapft, während der Dachvorsprung von Aufschieblingen gebildet wird. – Foto: Basler Denkmalpflege.

Bemerkenswert ist die Ausformung des Dachfusses: Für die zwei Traufseiten wurden verschiedene Lösungen gewählt, die dem Dachabschluss ein unterschiedliches Aussehen verliehen haben. So sind auf der Gassenseite die Sparren in die Dachbalken gezapft, über deren Vorholz die Aufschieblinge gelegt waren (Abb. 60). Die Dachuntersicht war wohl noch unverkleidet. Ob die über die Mauerflucht auskragenden Balkenköpfe verziert waren, konnte nicht mehr festgestellt werden, da sie im Laufe der Zeit bei mehreren Reparaturen und Umgestaltungen zurückgeschnitten worden waren. So war zuletzt ein Dachhimmel mittels kleiner Knaggen an den gekürzten Aufschieblingen und Dachbalken befestigt.

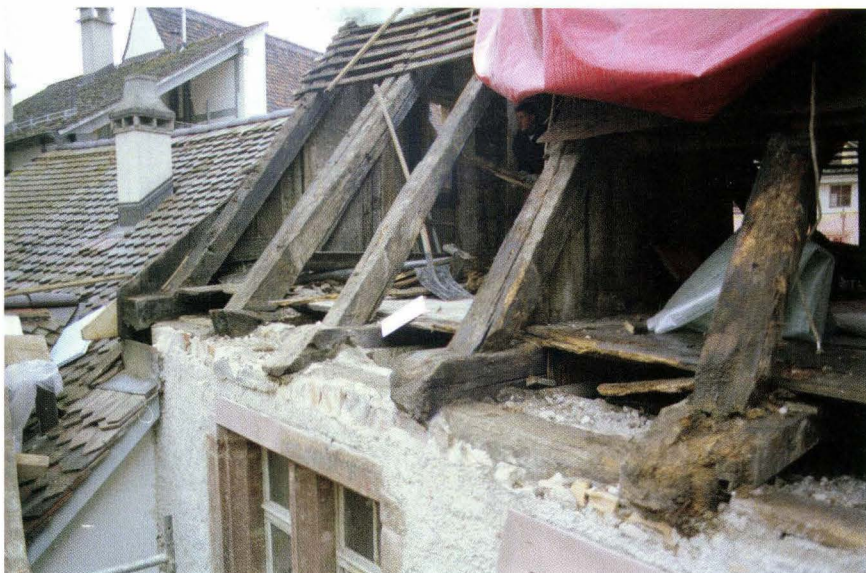
**Abb. 61** Schneidergasse 28 / Pfeffergässlein 7 (D 2000/03). Pfeffergässlein 7, Dachfuss auf der Gassenseite nach Abbruch der Traufe. Die Dachbalken sind auf Mauerlaten aufgekämmt. Die Balkenköpfe ragten über die Fassadenflucht hinaus. – Foto: Basler Denkmalpflege.

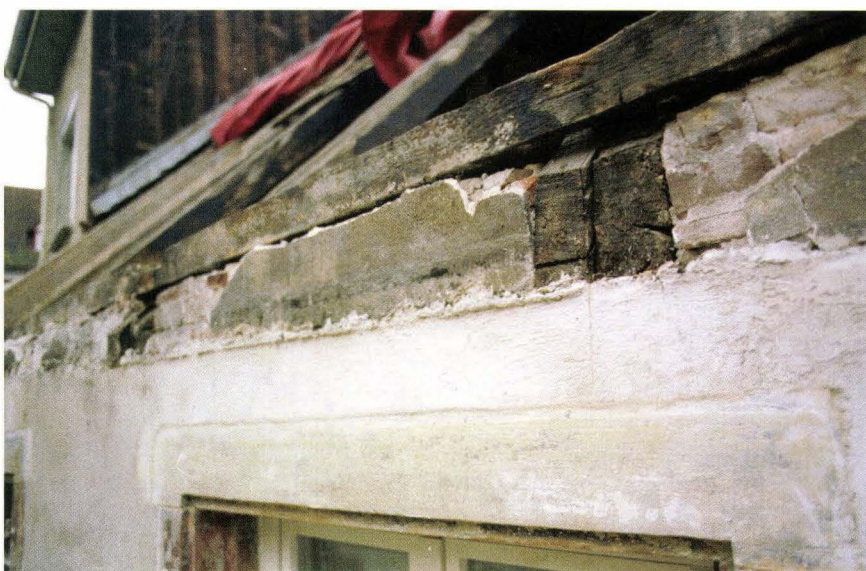
**Abb. 62** Schneidergasse 28 / Pfeffergässlein 7 (D 2000/03). Pfeffergässlein 7, Dachfuss auf der Hofseite. Nach dem Entfernen des Dachhimmels zeigte sich, dass Sparren und Dachbalken fassadenbündig abgesägt waren. Ursprünglich liefen die mit den Balken verblatteten Sparren weiter und bildeten den Dachüberstand. – Foto: Basler Denkmalpflege.

Auf der Hofseite hingegen sind die Sparren direkt mit den Dachbalken überblattet, was dem Typus des allseits verblatteten, stehenden Dachstuhls und Gespärres mehr entspricht. Die Sparren liefen ursprünglich über die Fassadenflucht hinaus und bildeten so den Dachvorsprung. Auch hier wurden die Hölzer später abgelängt (Abb. 62) und der Traufabschluss umgestaltet: Auf das Vorholz der Dachbalken wurden eine kleine Schwelle und neue Aufschieblinge aufgebracht, die nun eine höher liegende Dachuntersicht bildeten.

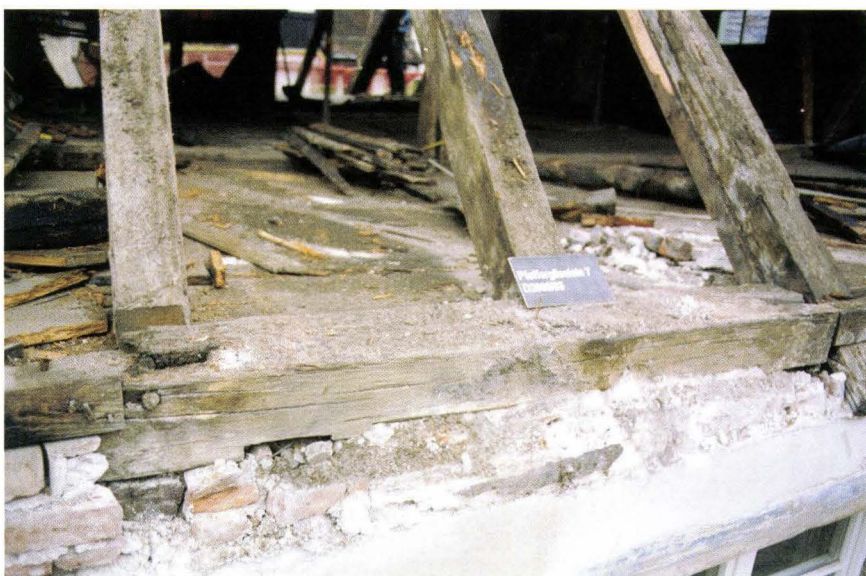
**Abb. 63** Schneidergasse 28 / Pfeffergässlein 7 (D 2000/03). Pfeffergässlein 7, Dachfuss auf der Hofseite. Zwischen zwei Gespärren über den Dachbalken aufgelegte Schwelle als Unterbau einer ehemaligen Aufzugsgaube. Rechts der Sparren des mittleren Binders, links zwei nach Abbruch des Dachaufbaus eingefügte Hölzer. – Foto: Basler Denkmalpflege.

Der Dachfuss der hofseitigen Fassade liefert uns auch Hinweise auf eine ehemals vorhandene Aufzugsgaube (Abb. 63). Südlich des mittleren Binders ruht auf der Mauerkrone eine 1,5 m lange Schwelle, worin einst die Pfosten der Gaupenfront eingezapft waren. Die entsprechenden Zapfenlöcher für die nördliche Seitenwange fanden sich auf dem Bindersparren. Zudem waren alle Sparren an dieser Stelle jüngere Hölzer, die nach dem Abbruch der Gaube eingefügt worden waren.
